# **MOŽNOSTI KAROTÁŽNÍCH MĚŘENÍ PŘI NAVRHOVÁNÍ A KONTROLE VRTŮ A JEJICH VÝSTROJE**

**RNDr.Martin Procházka**

## **Karotáž při kontrole funkčnosti vrtů, návrhu oprav, návrhu optimální hloubky a konstrukce vrtů nových.**

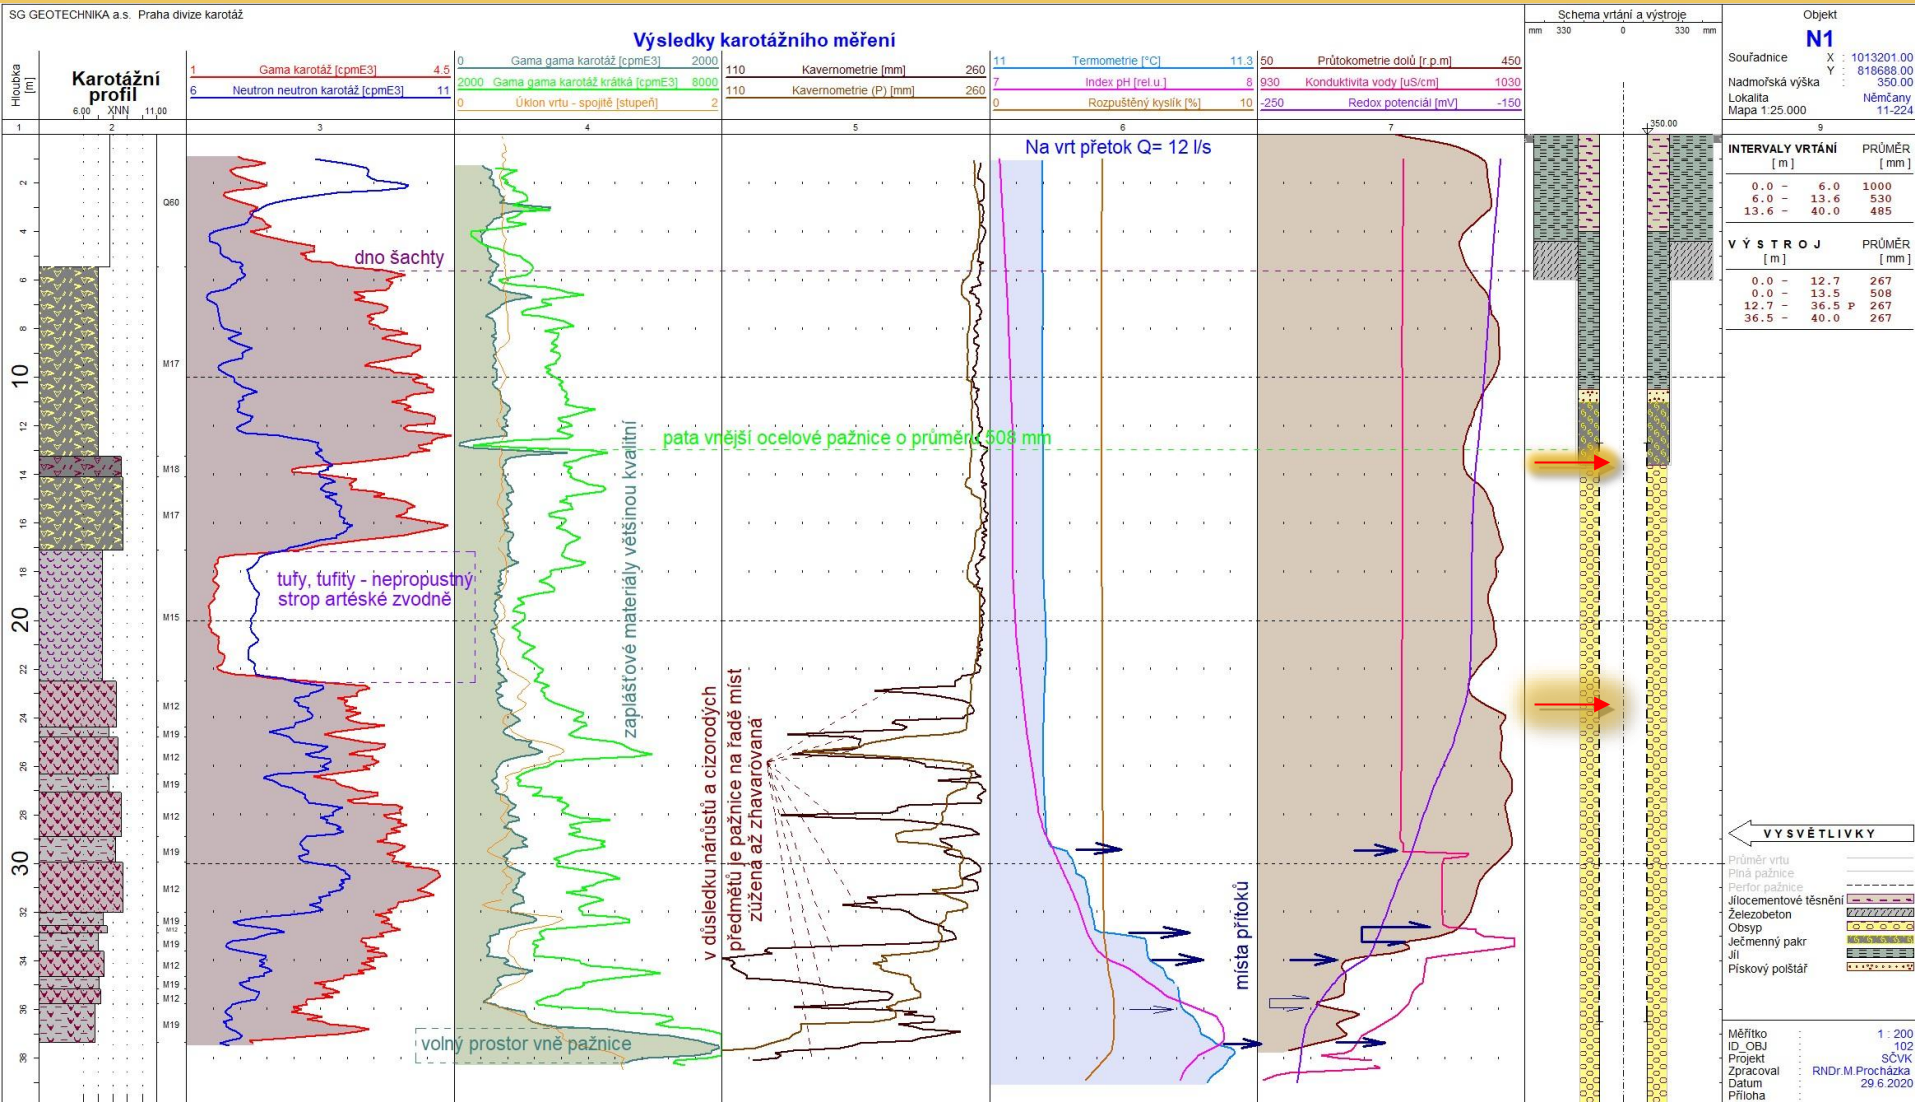
**V novém vrtu bude plná pažnice s cementací navržena do 23 m.**

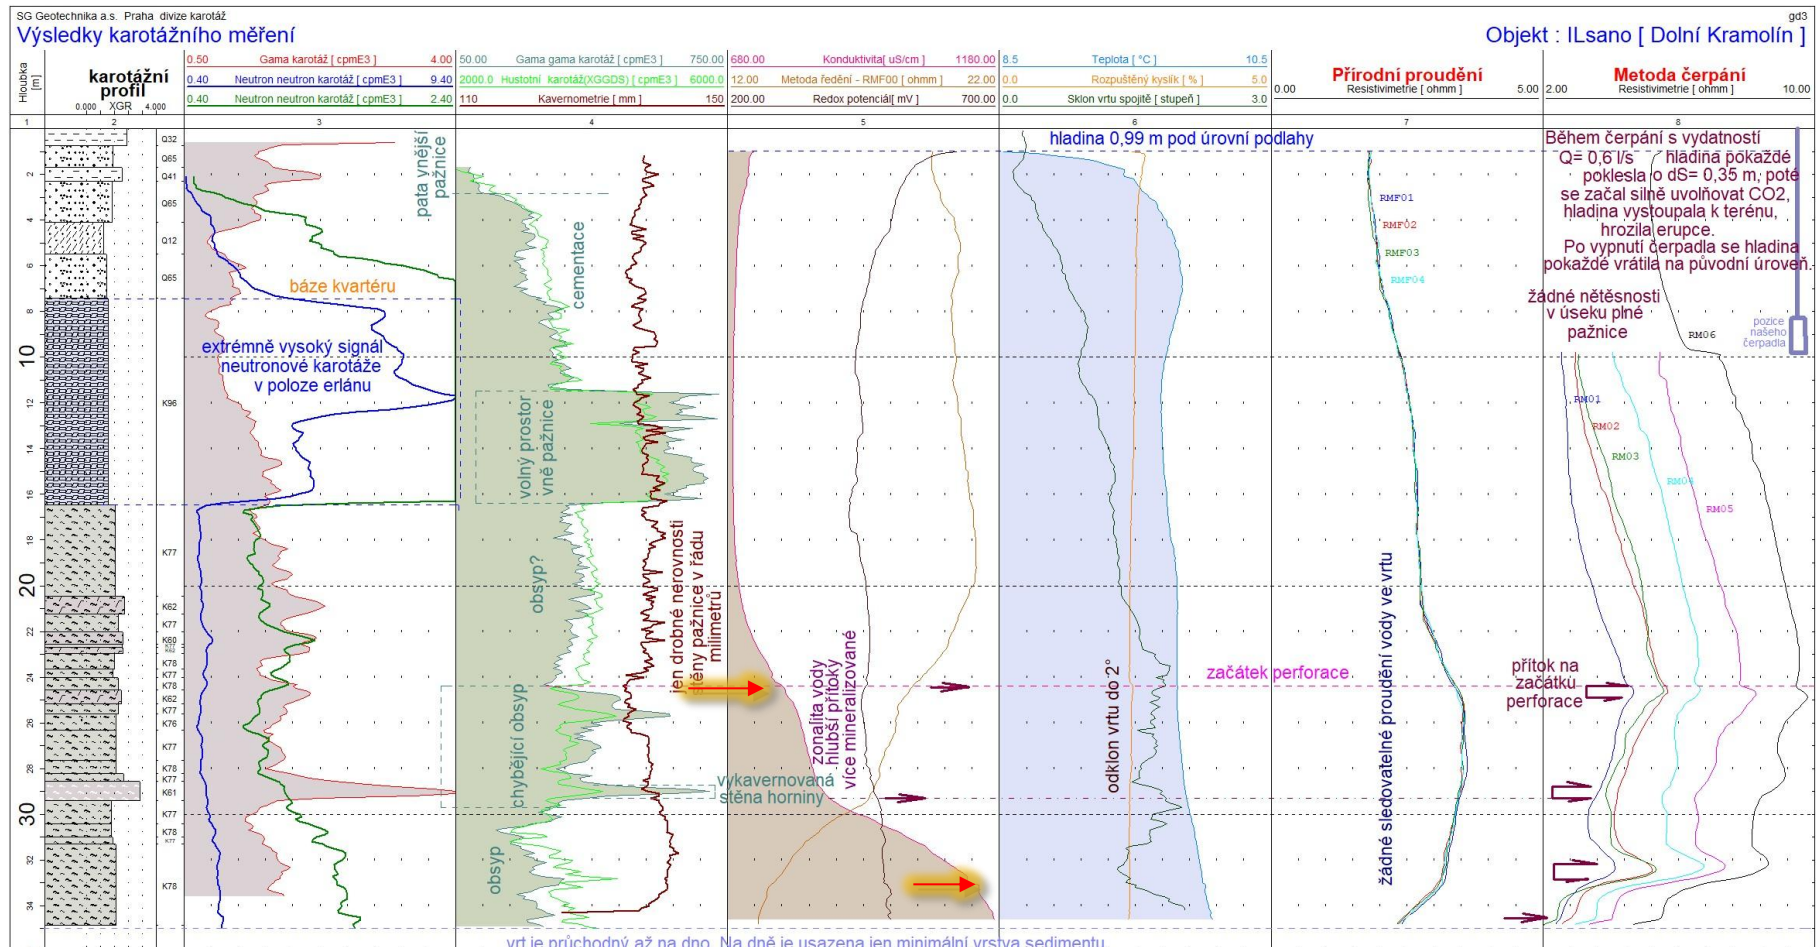
**Problém: snížený obsah CO<sub>2</sub>. Bylo zjištěno, že přítoky na začátku perforace a u dna se výrazně liší svojí mineralizací. Zvýší-li se podíl přítoků na začátku perforace a v hl. 29 m s nižší mineralizací na úkor přítoků u dna s vyšší mineralizací, sníží se i celkový obsah CO<sub>2</sub> v čerpané vodě, k čemuž došlo (možná v důsledku částečné kolmatace přítoků u dna). Bude-li vyhlouben náhradní vrt, doporučujeme plnou pažnici se zaplášťovou cementací do 30 m.**

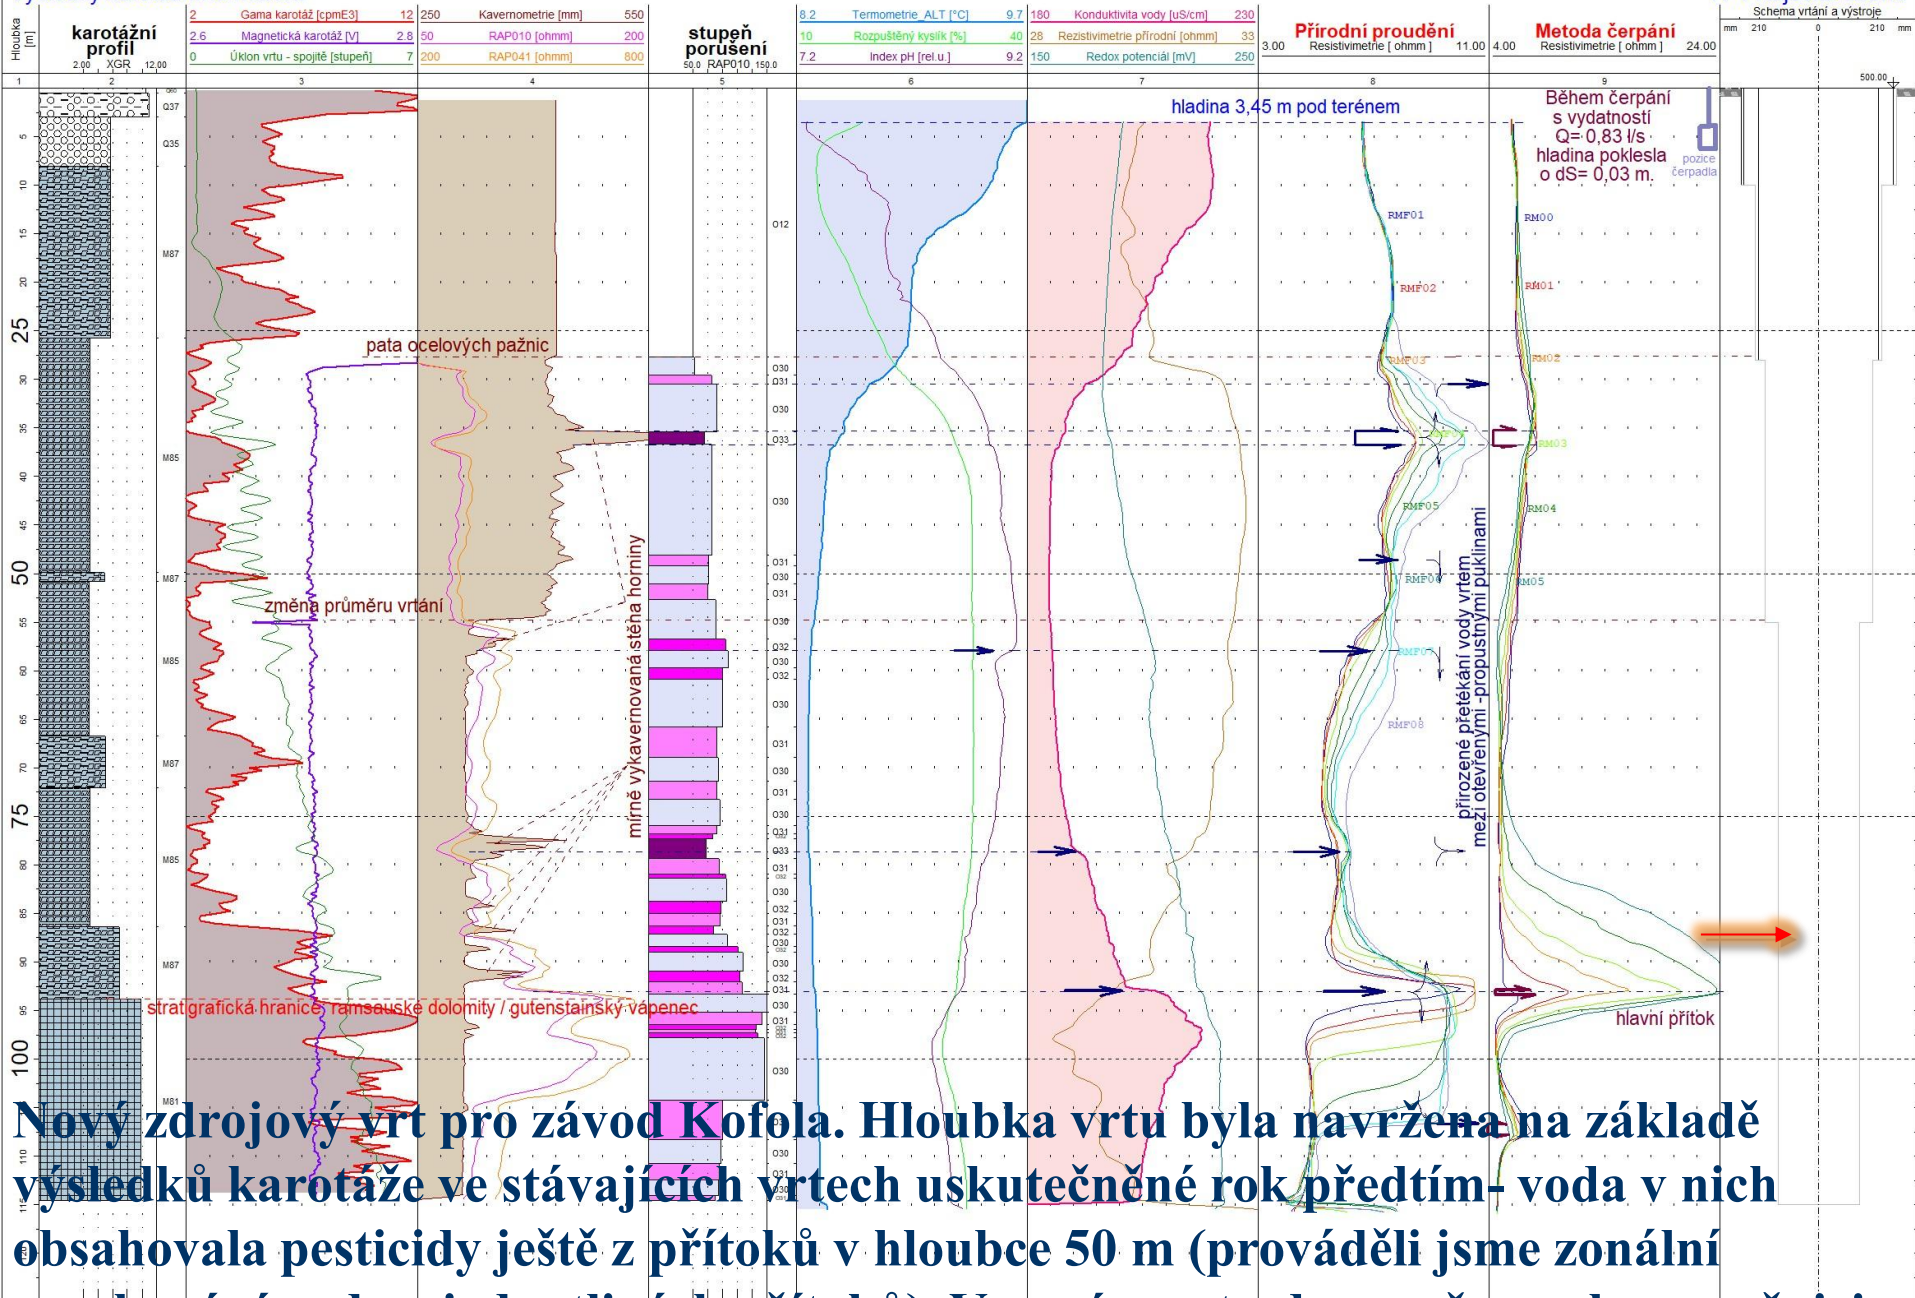
**Nový zdrojový vrt pro závod Kofola. Hloubka vrtu byla navržena na základě výsledků karotáže ve stávajících vrtech uskutečněné rok předtím- voda v nich obsahovala pesticidy ještě z přítoků v hloubce 50 m (prováděli jsme zonální vzorkování vody z jednotlivých přítoků). V novém vrtu doporučeno plnou pažnici osadit do 85 m, provést zaplášťovou cementaci. Hlubší přítoky pesticidy neobsahují.**

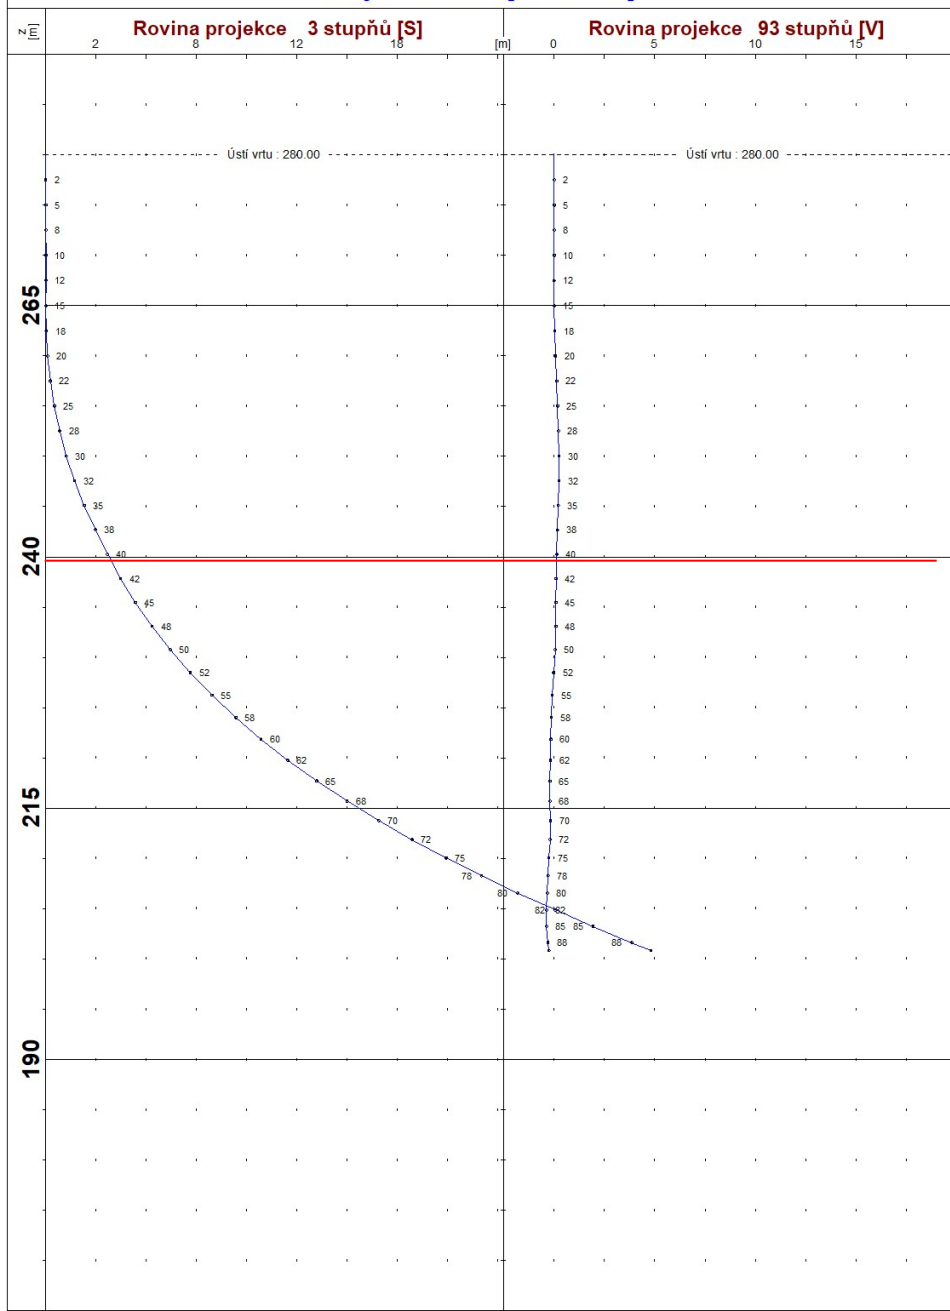
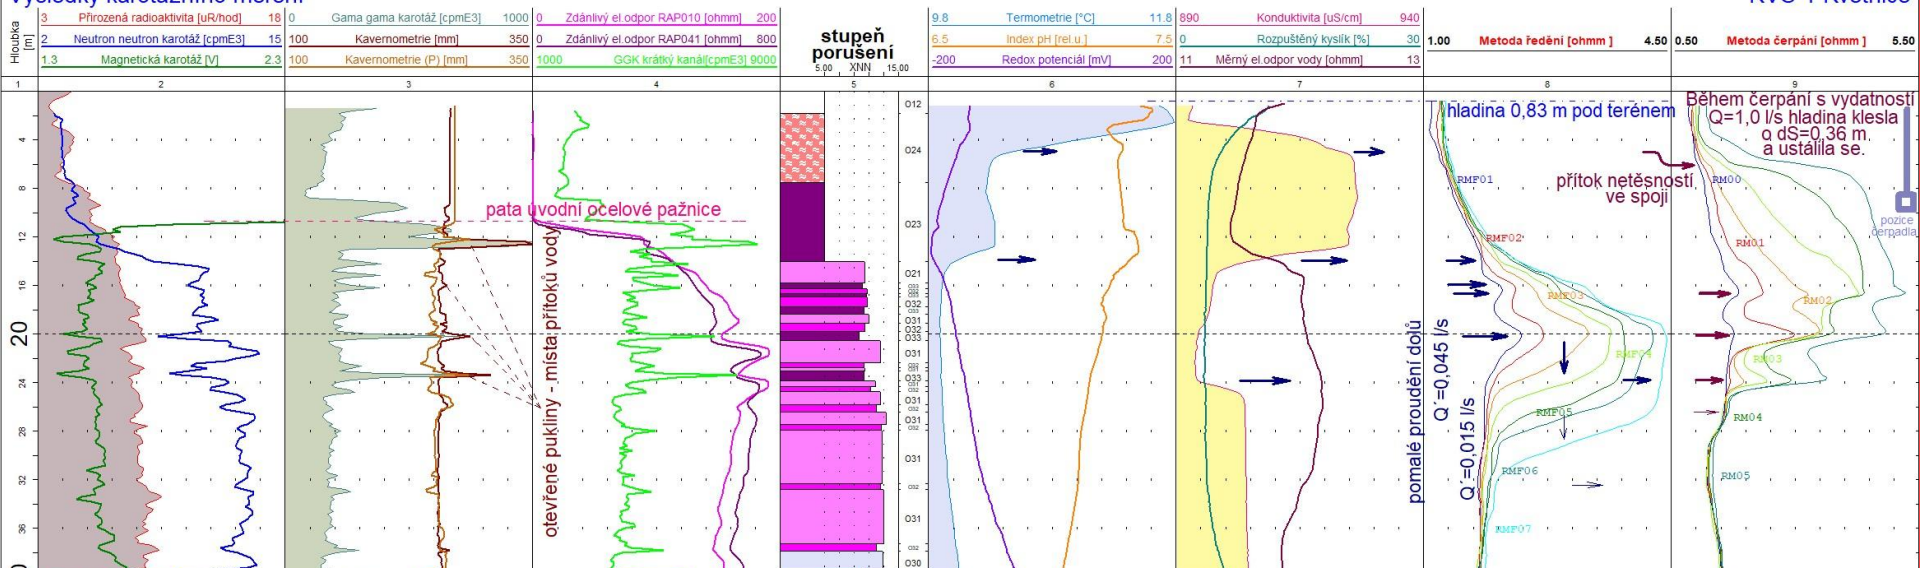
Objekt : KVŠ-1 [ Květnice ]

**Nový vrt v břidlicích na lokalitě Květnice u Prahy se silně odklání od svislice (u dna až 50°).**

**Do hloubky 40 m je však odklon přijatelný.**

**Všechny přítoky jsou do 30 m.**

**Doporučení karotáže: vrt od hloubky 40 m dolů zacementovat, jeho vydatnost nebude nijak snížena.**

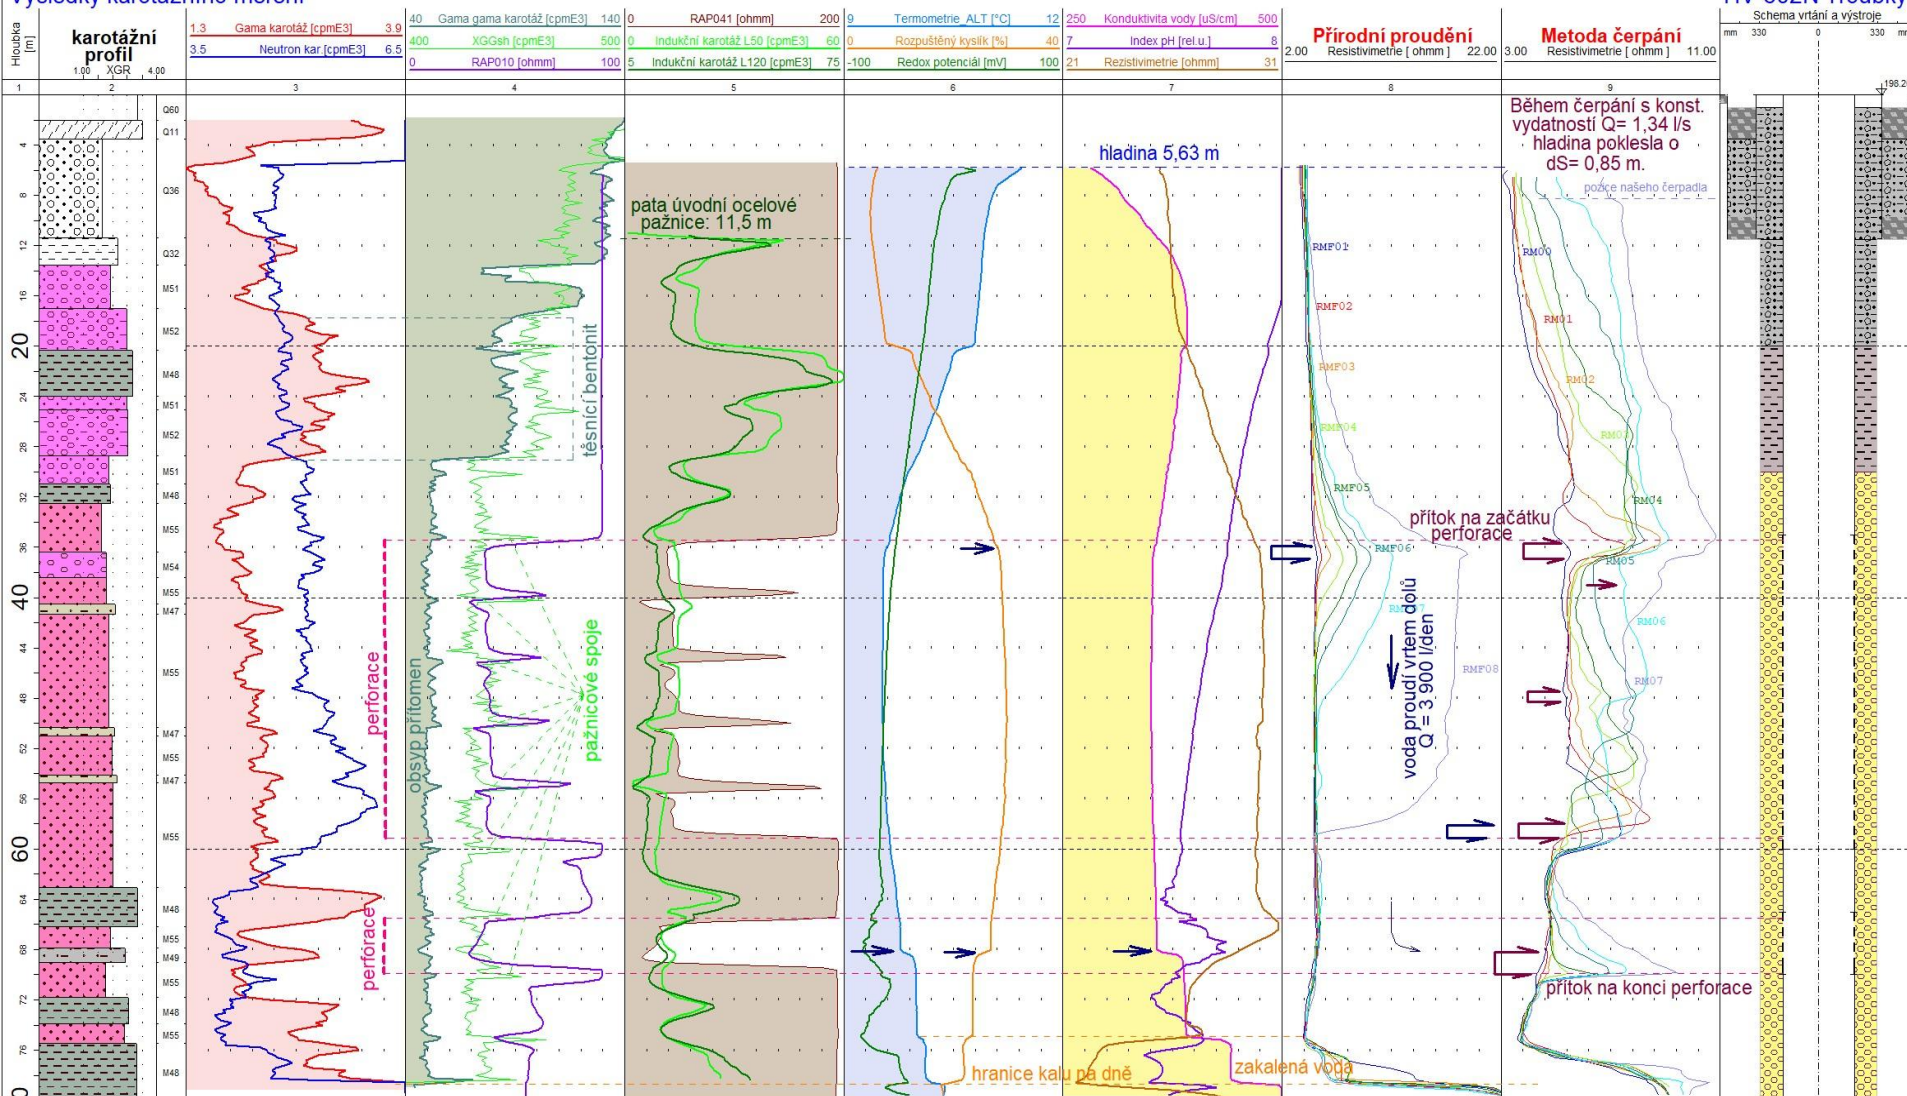
**Nový vrt u obce Troubky. Proudění dolů není propojením aquiferů s různými výtlačnými úrovněmi, protože při snížení hladiny čerpáním o 0,85 m se směr proudění obrátil – voda ze všech přítoků začala proudit k čerpadlu.**
