ZATOPENÉ KULTURNÍ
A PŘÍRODNÍ DĚDICTVÍ
JIŽNÍ MORAVY

Katalog výstavy

Projekt „Zatopené kulturní a přírodní dědictví jižní Moravy“ byl realizován v rámci Programu aplikovaného výzkumu a vývoje národní a kulturní identity (NAKI) Ministerstva kultury ČR v letech 2013-2016 (DF 13P010VV012).

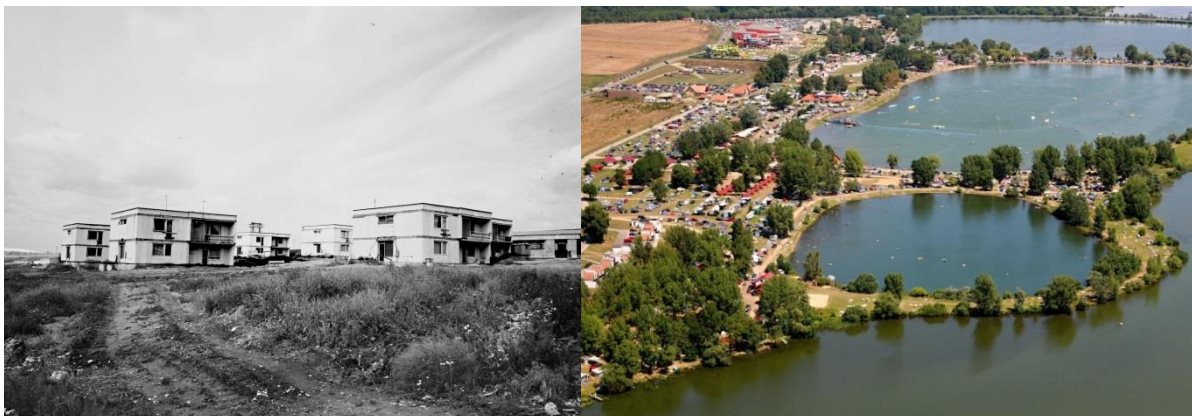
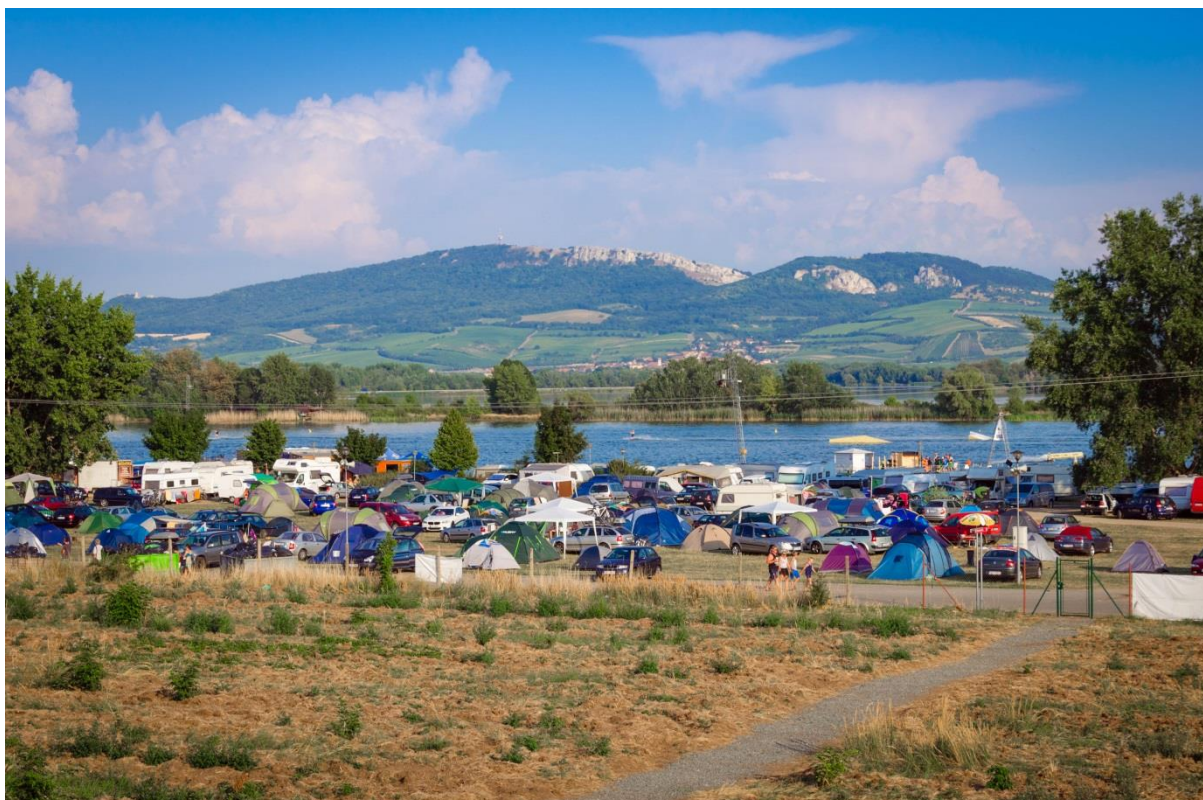
Obr. 14.15-16 Výstavba bungalovů určených nejprve stavebním dělníkům a později přeměněným na ubytování rekreatantů nedaleko hráze mezi I. a II. stavbou. 1976. Fotosbírky Regionálního muzea v Mikulově, inv. č. B 3734.

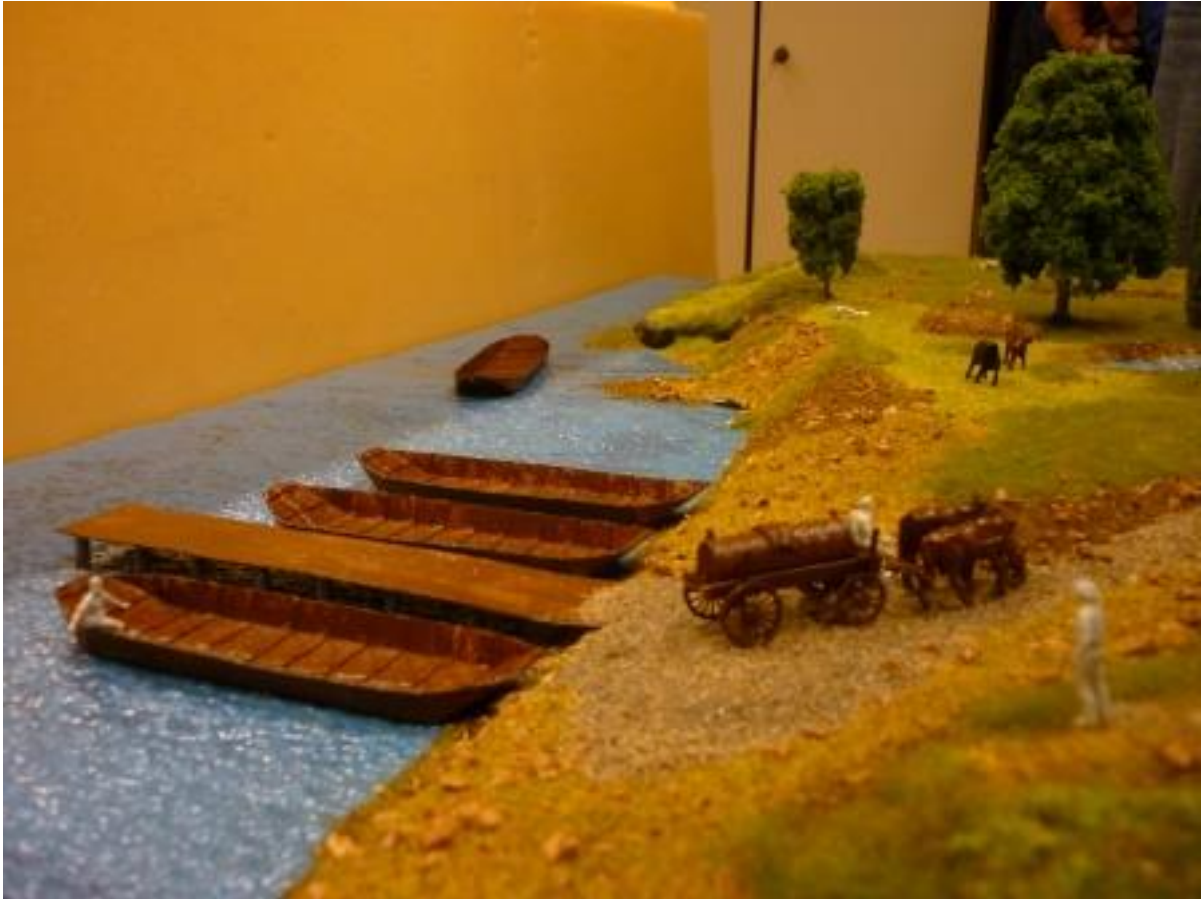
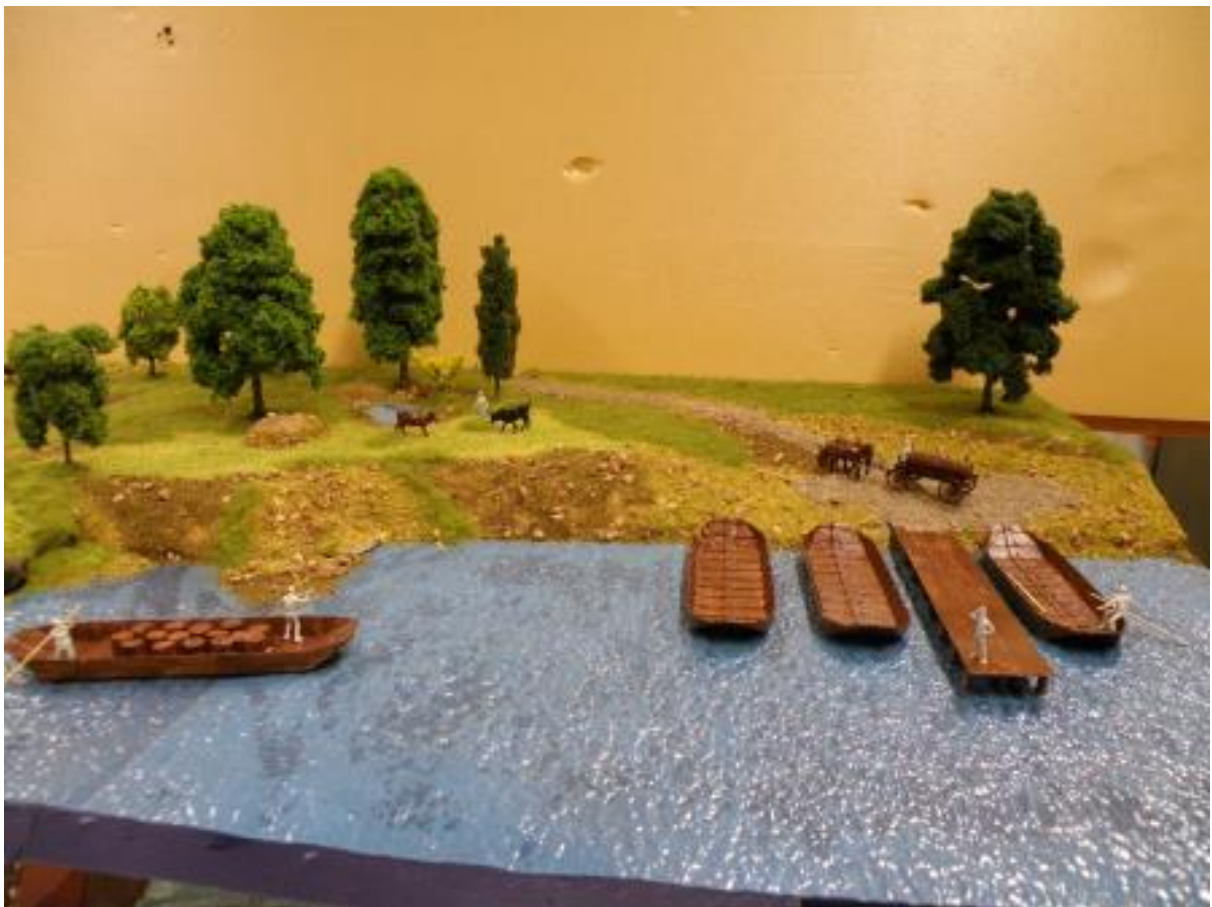
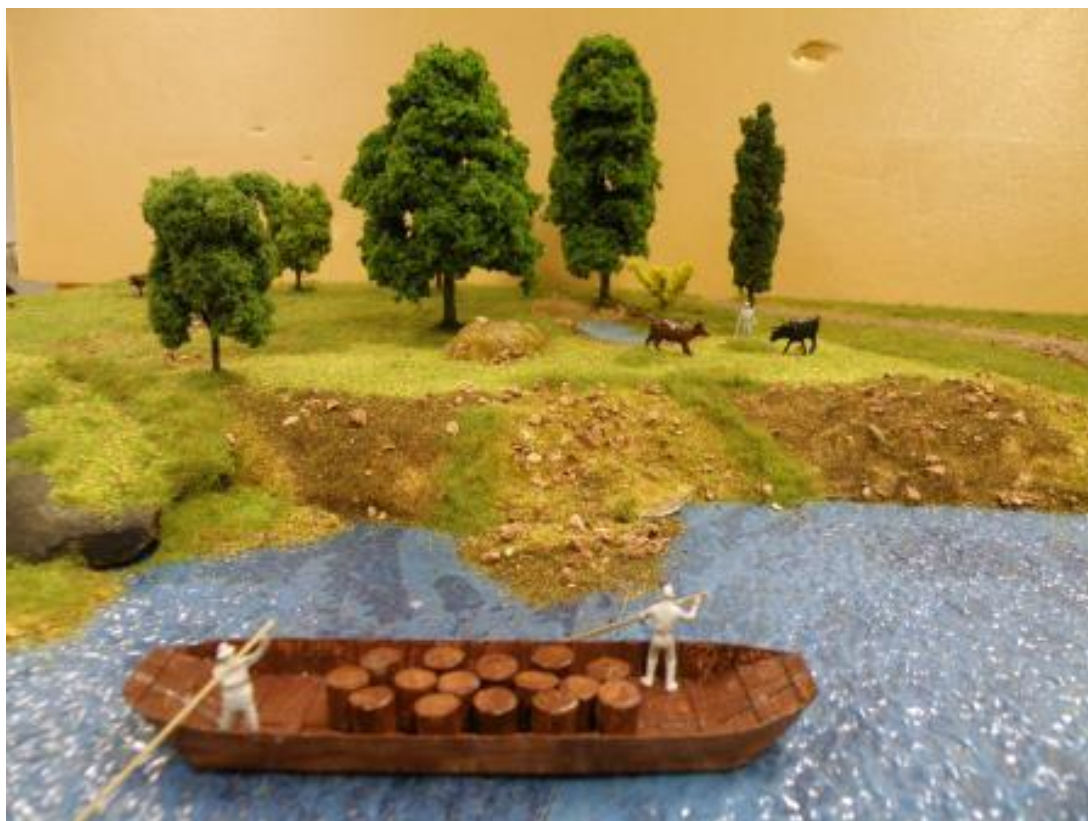
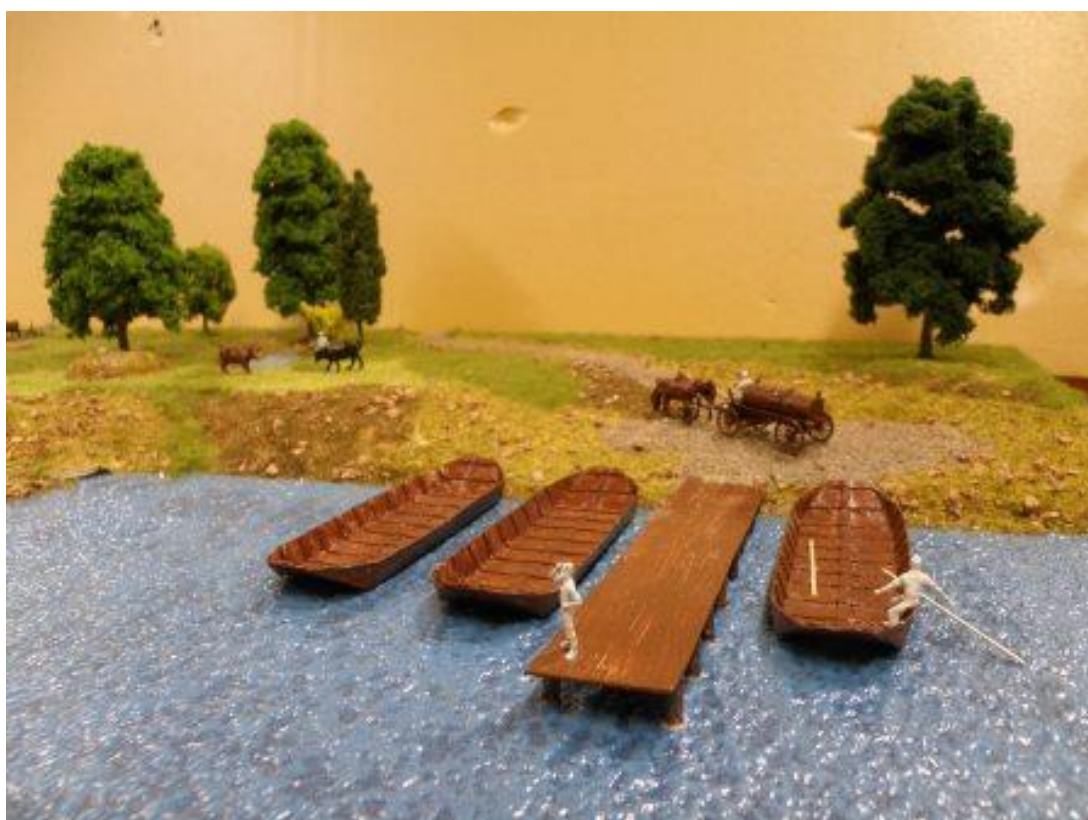
Obr. 19.1-4 Model římského říčního přístavu v Mušově

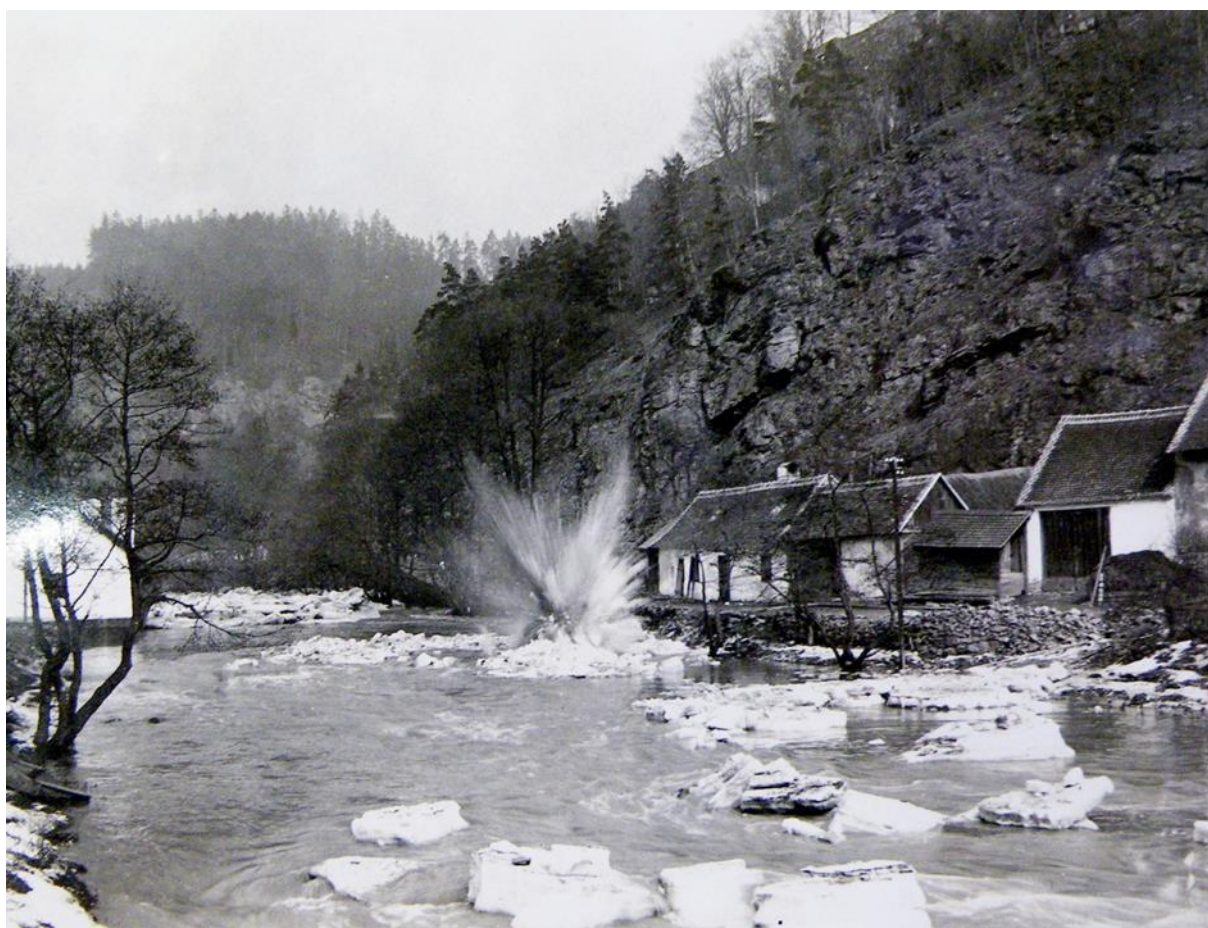
Obr. 22.6 Odstřel ledového zátarasu při jarním tání v r. 1929 (zdroj: archiv diapositivů obce Bítov).

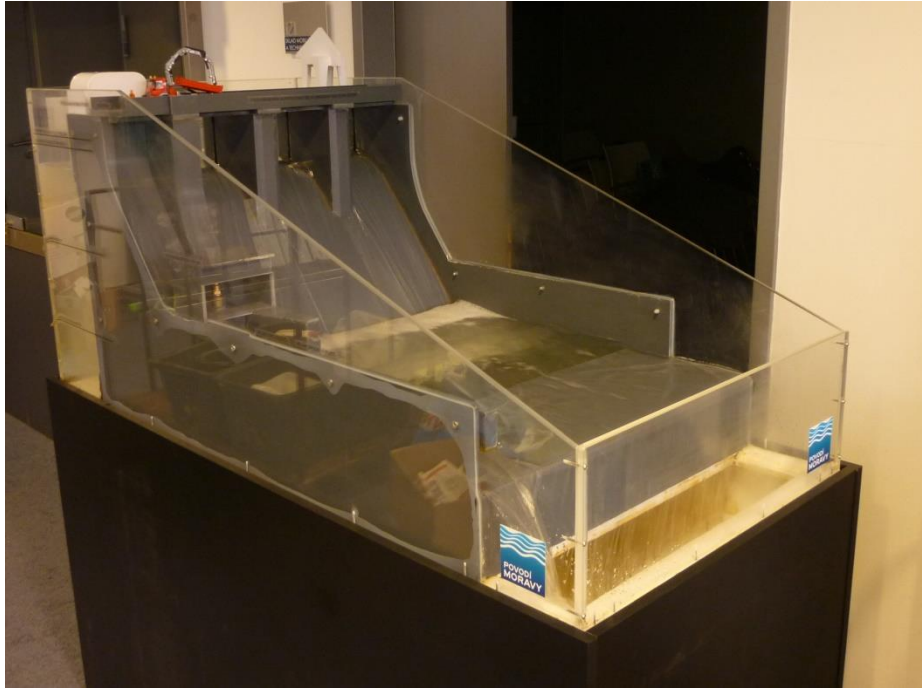
Obr. 28.1: Model hráze Brněnské přehrady

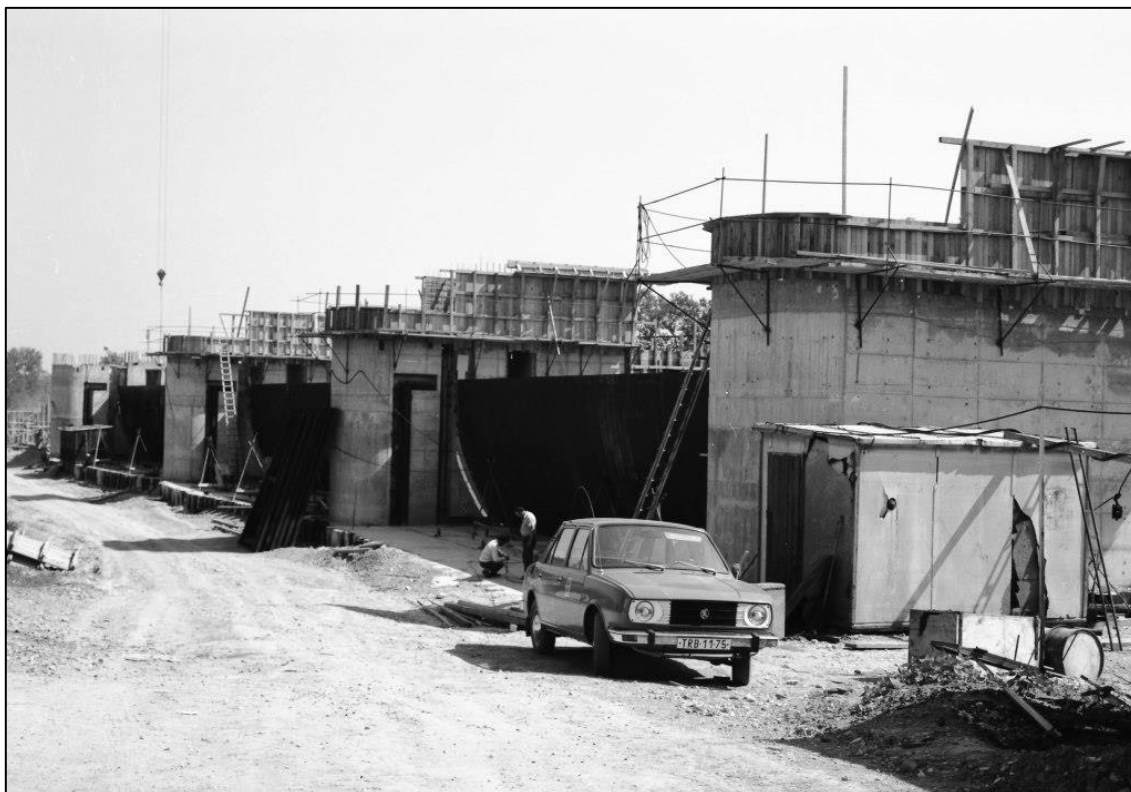
Obr. 28.5: Stavba VD NM

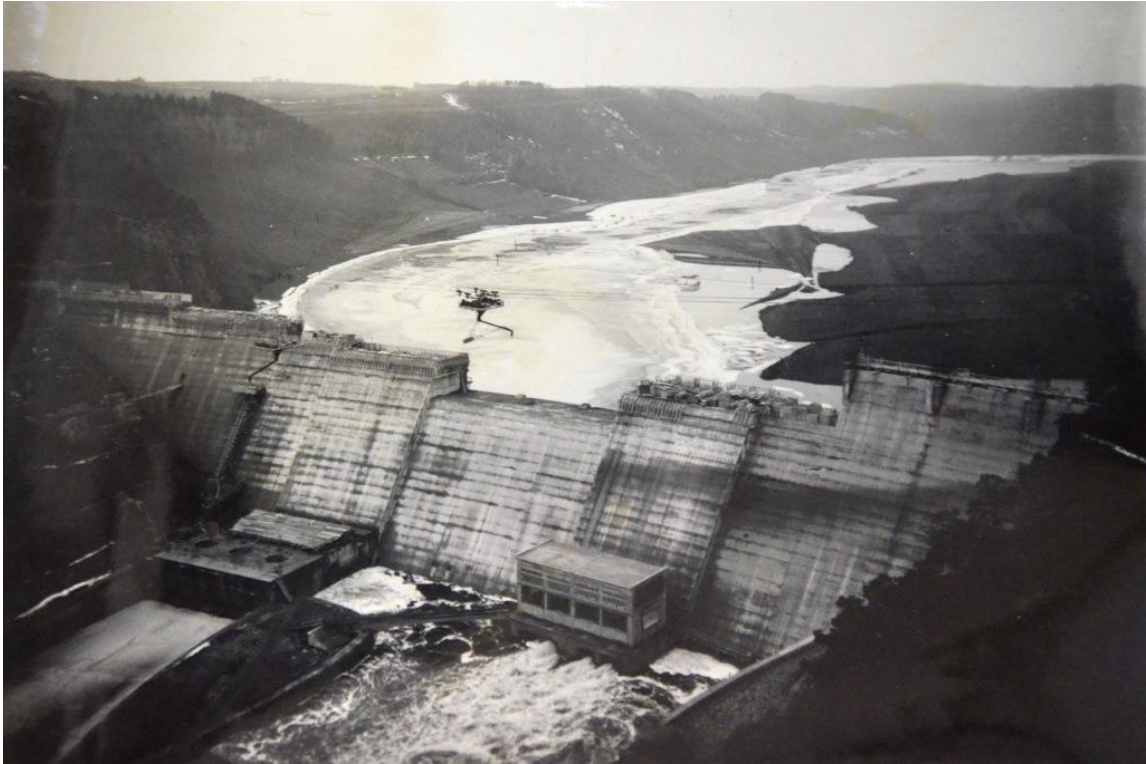
Obr. 28.8: Stavba hráze Vranovské přehrady, pohled do dnes zatopeného údolí

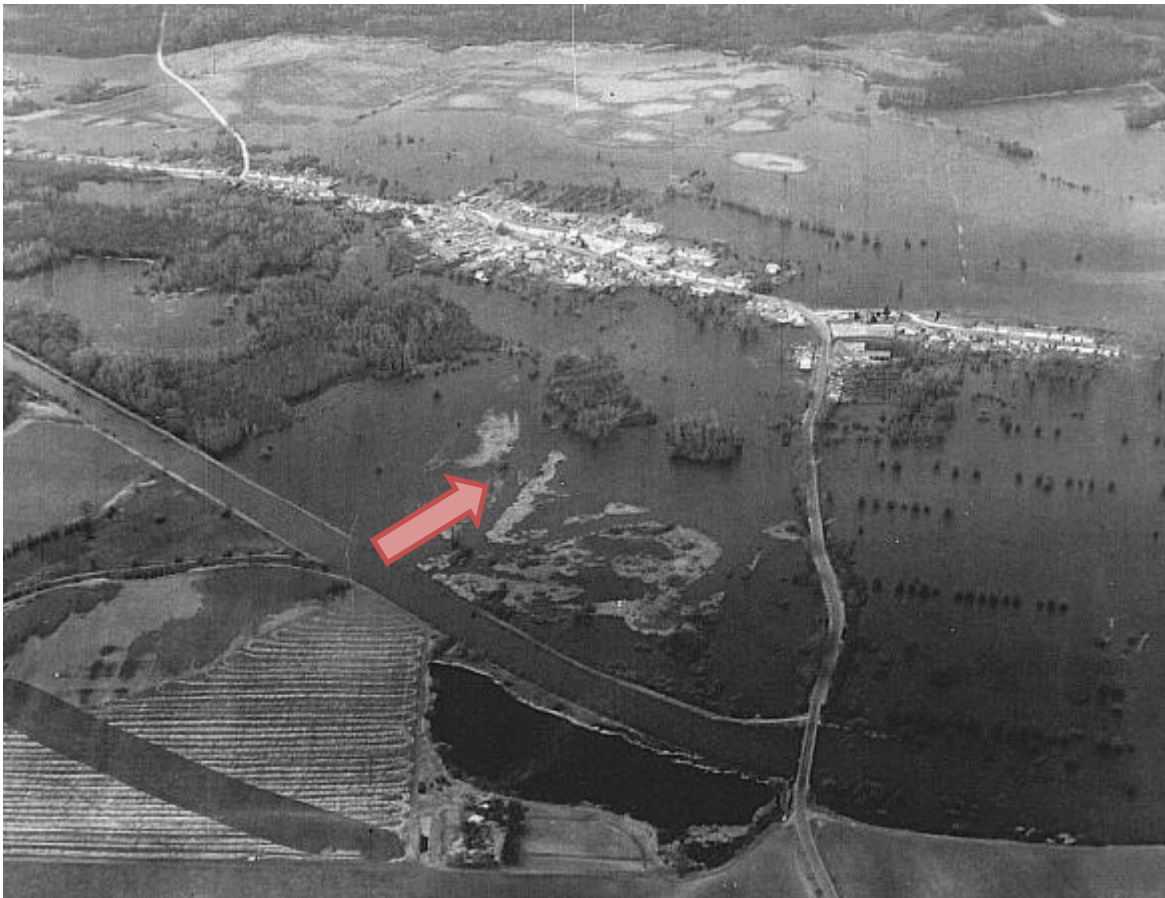
Obr. 29.7 Letecký snímek povodní z jižního směru. Šipkou je naznačeno snížené místo, kterým voda vtékala do prostoru mezi Dyjí a obcí (zdroj: Povodí Moravy, s.p.)

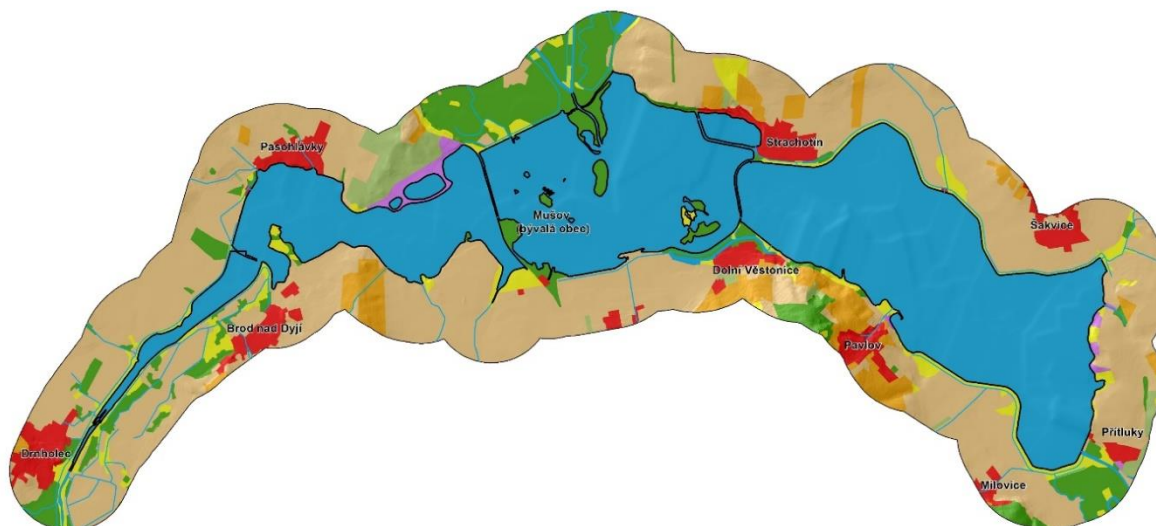
Obr. 32.4 Využití krajiny v zázemí vodního díla Nové Mlýny v roce 2010
