BILATERÁLNÍ PROJEKT DYJE - THAYA

Posouzení ekologického stavu a vypracování návrhů opatření pro ochranu nebo zlepšení ekologického stavu vod

Závěrečná zpráva projektu
za období 2006 - 2008

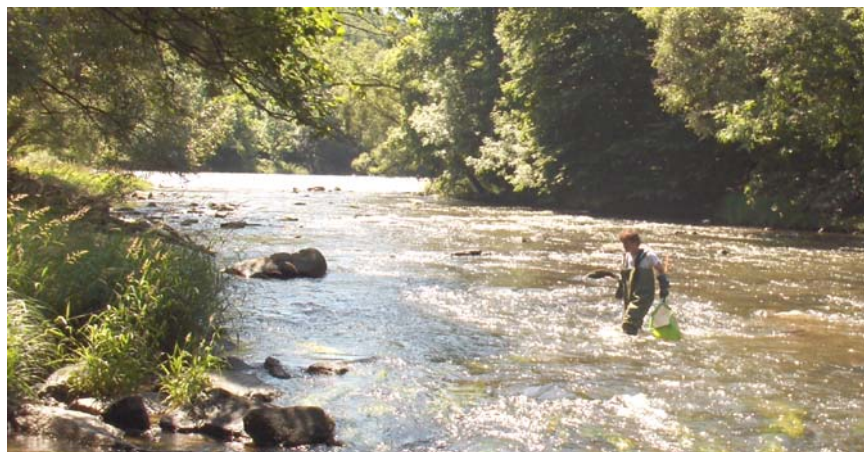
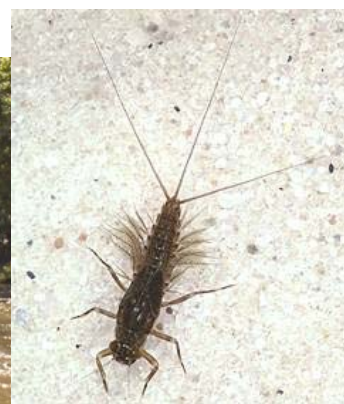
Obr.1 Odběr makrozoobentosu v Národním parku Podyjí

*Vývojové stádium
jepice
(Ephemeroptera)*
