VÝZKUMNÝ ÚSTAV
VODOHOSPODÁŘSKÝ
T.G. MASARYKA

Hydrogeologická studie poměrů vybraných lučních rašelinišť na Jihlavsku – souhrn

Závěrečná zpráva

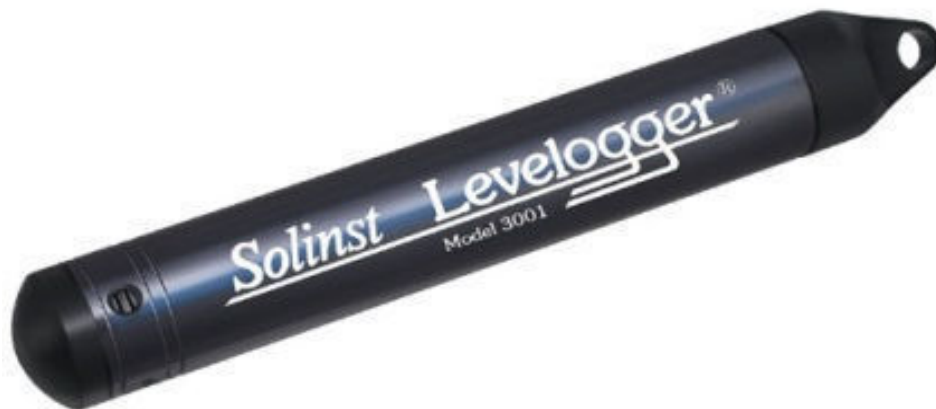
Obrázek 3: Použitá hladinoměrná sonda Solinst (www.solinst.com)

Zatloukané stanice na lokalitách Šimanov a Chvojnov byly navíc opatřeny měrným Thomsonovým přelivem. Do tubusu stanice byly těsně nade dno na řetízku zavěšeny hladinoměrné sondy Solinst Edge Levelogger (obrázek 3). Jejich výhodou je malý rozměr (průměr pouzdra je pouze 22 mm), přesnost 0,05 % z rozsahu a kapacita paměti až 40 000 záznamů. Tyto sondy snímají tlak vody a zaznamenávají její teplotu. Použit je piezorezistivní Si snímač tlaku v Hastelloy pouzdře. Odezva čidla na změnu teploty je 10 °C za 1 minutu. Pro naše účely byl nastaven hodinový interval pro ukládání záznamů. Hydrostatický tlak z Leveloggeru je třeba kompenzovat podle druhé sondy, tzv. Barologgeru, která je umístěna poblíž stanice a zaznamenává tlak atmosférický. Výšku hladiny vody získáme odečtením hodnot Barologgeru od Leveloggeru (obrázek 4).

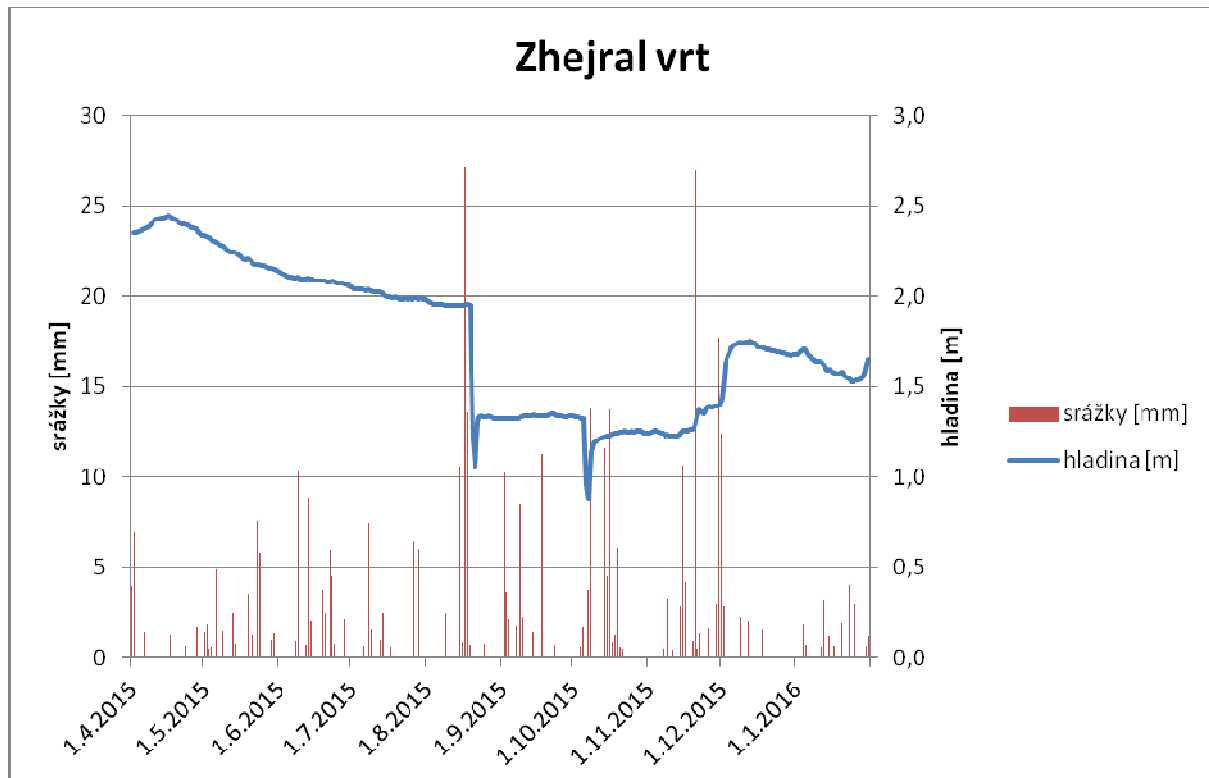
Na grafu je patrné dvojí čerpání vrtu pro odběry vzorků v srpnu a říjnu 2015 (strmé poklesy a následné nástupy hladiny podzemní vody). Hladina vody se ani po výraznějších srážkách nepřiblížila k původní úrovni na počátku pozorování z časného jara 2015. Důvodem je celkově suché sledované klimatické období.

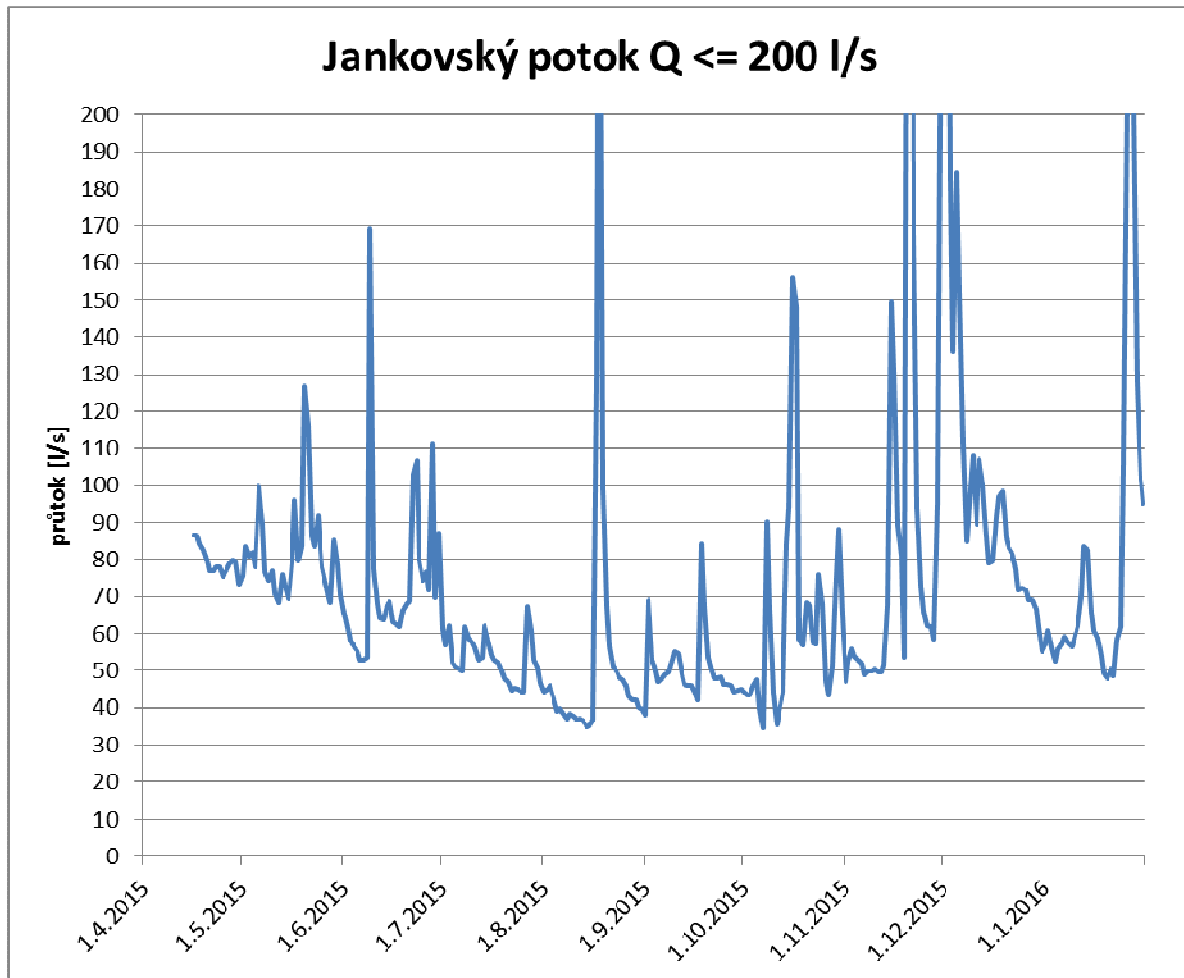
Nízké průtoky Jankovským potokem na profilu „Polánka“ jsou relativně stálé, ani v nejsušším období neklesly pod 30 l·s⁻¹.

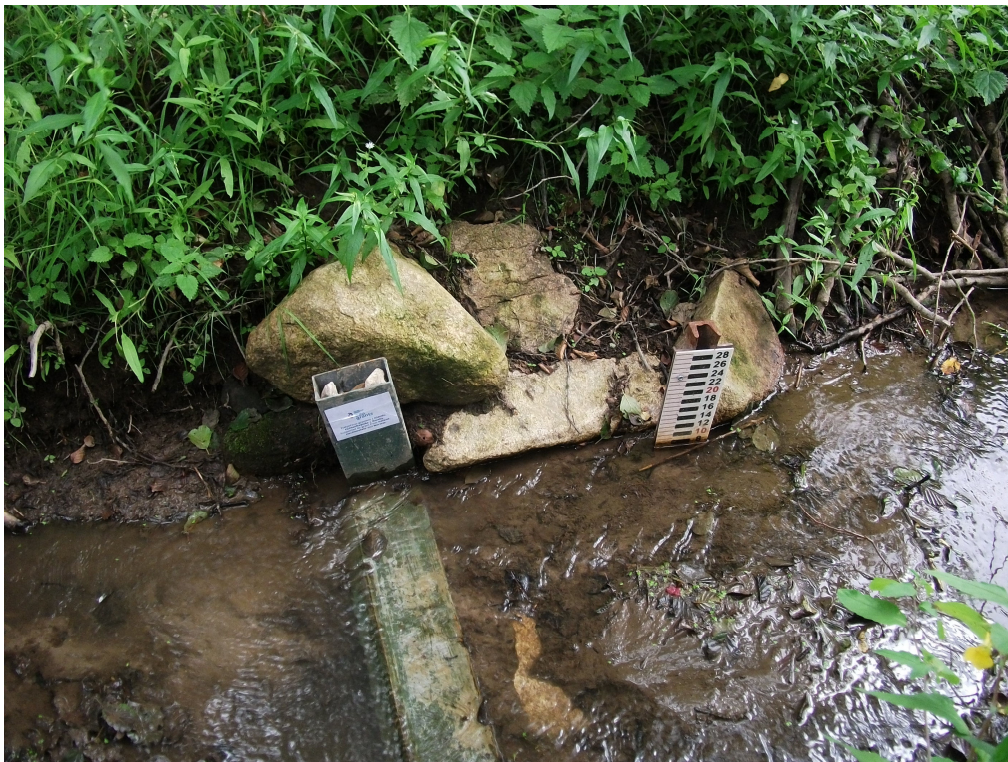
Bažantka – vodočetná stanice na profilu „Vodočet“

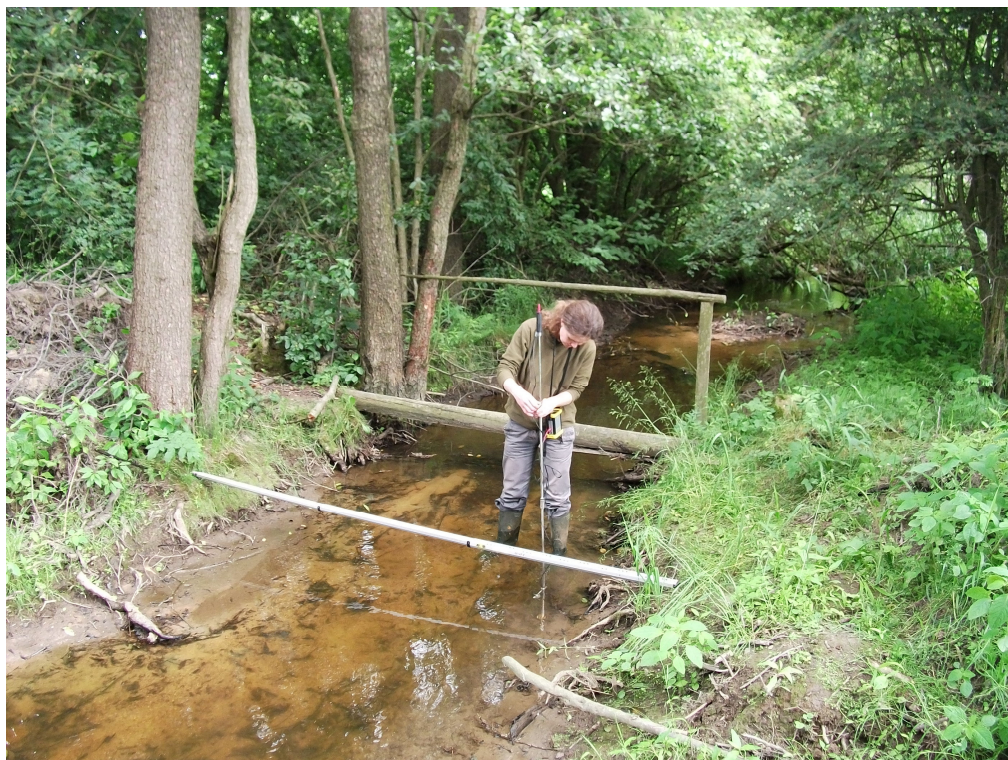
*Bažantka – měření průtoku hydrometrickou vrtulí na profilu „Třeštšský“*

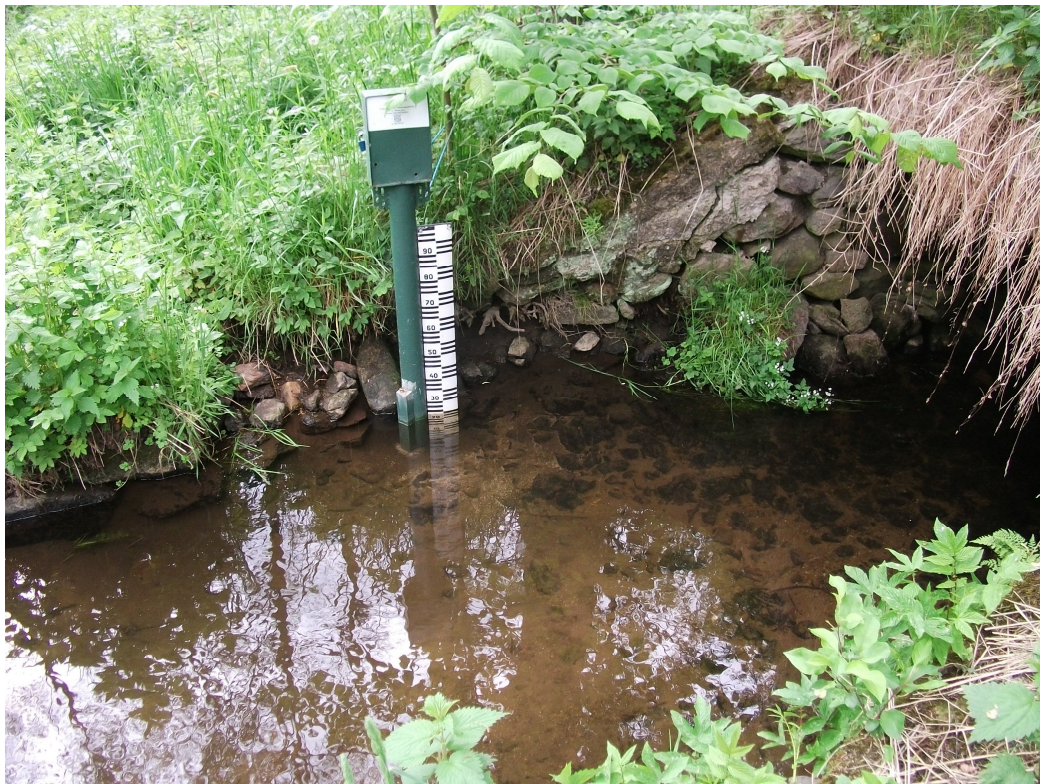
Jankovský potok – vodočetná stanice na profilu „Polánka“

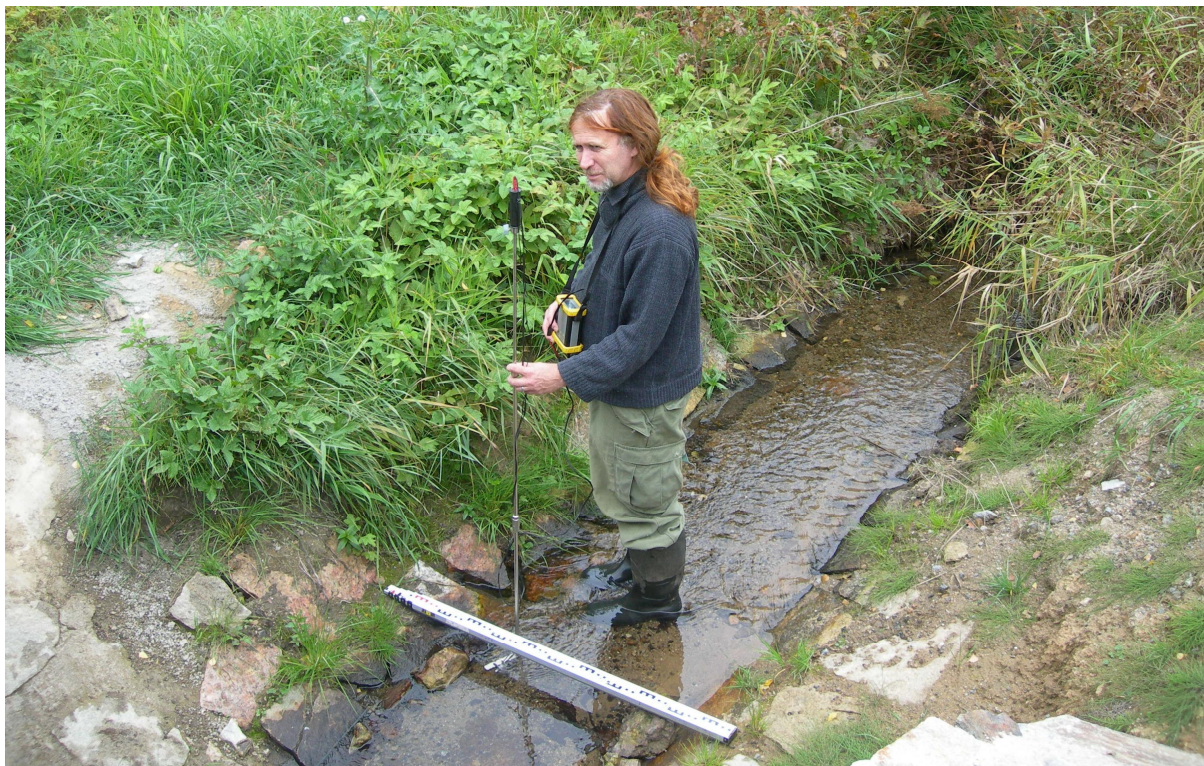
Jankovský potok – měření průtoku hydrometrickou vrtulí na profilu „U hlavní silnice“

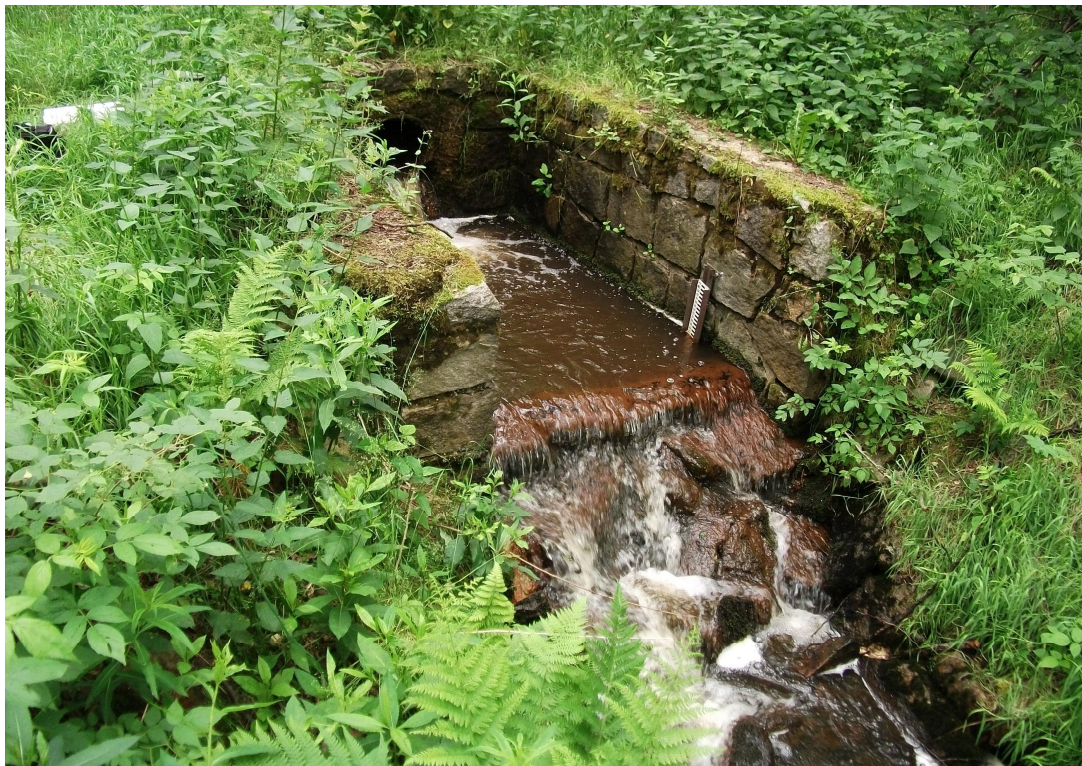
Zhejral – vodoměrná stanice na profilu „Odtok“ (pod hrází rybníka)
