Monitoring a opatření proti invazním rakům v EVL Zákolanský potok a EVL Stroupínský potok

RNDr. Jitka Svobodová

Zpracováno v rámci projektu reg. č. 3211100013 „Aplikace inovativních postupů při eradikaci invazních raků v ČR“

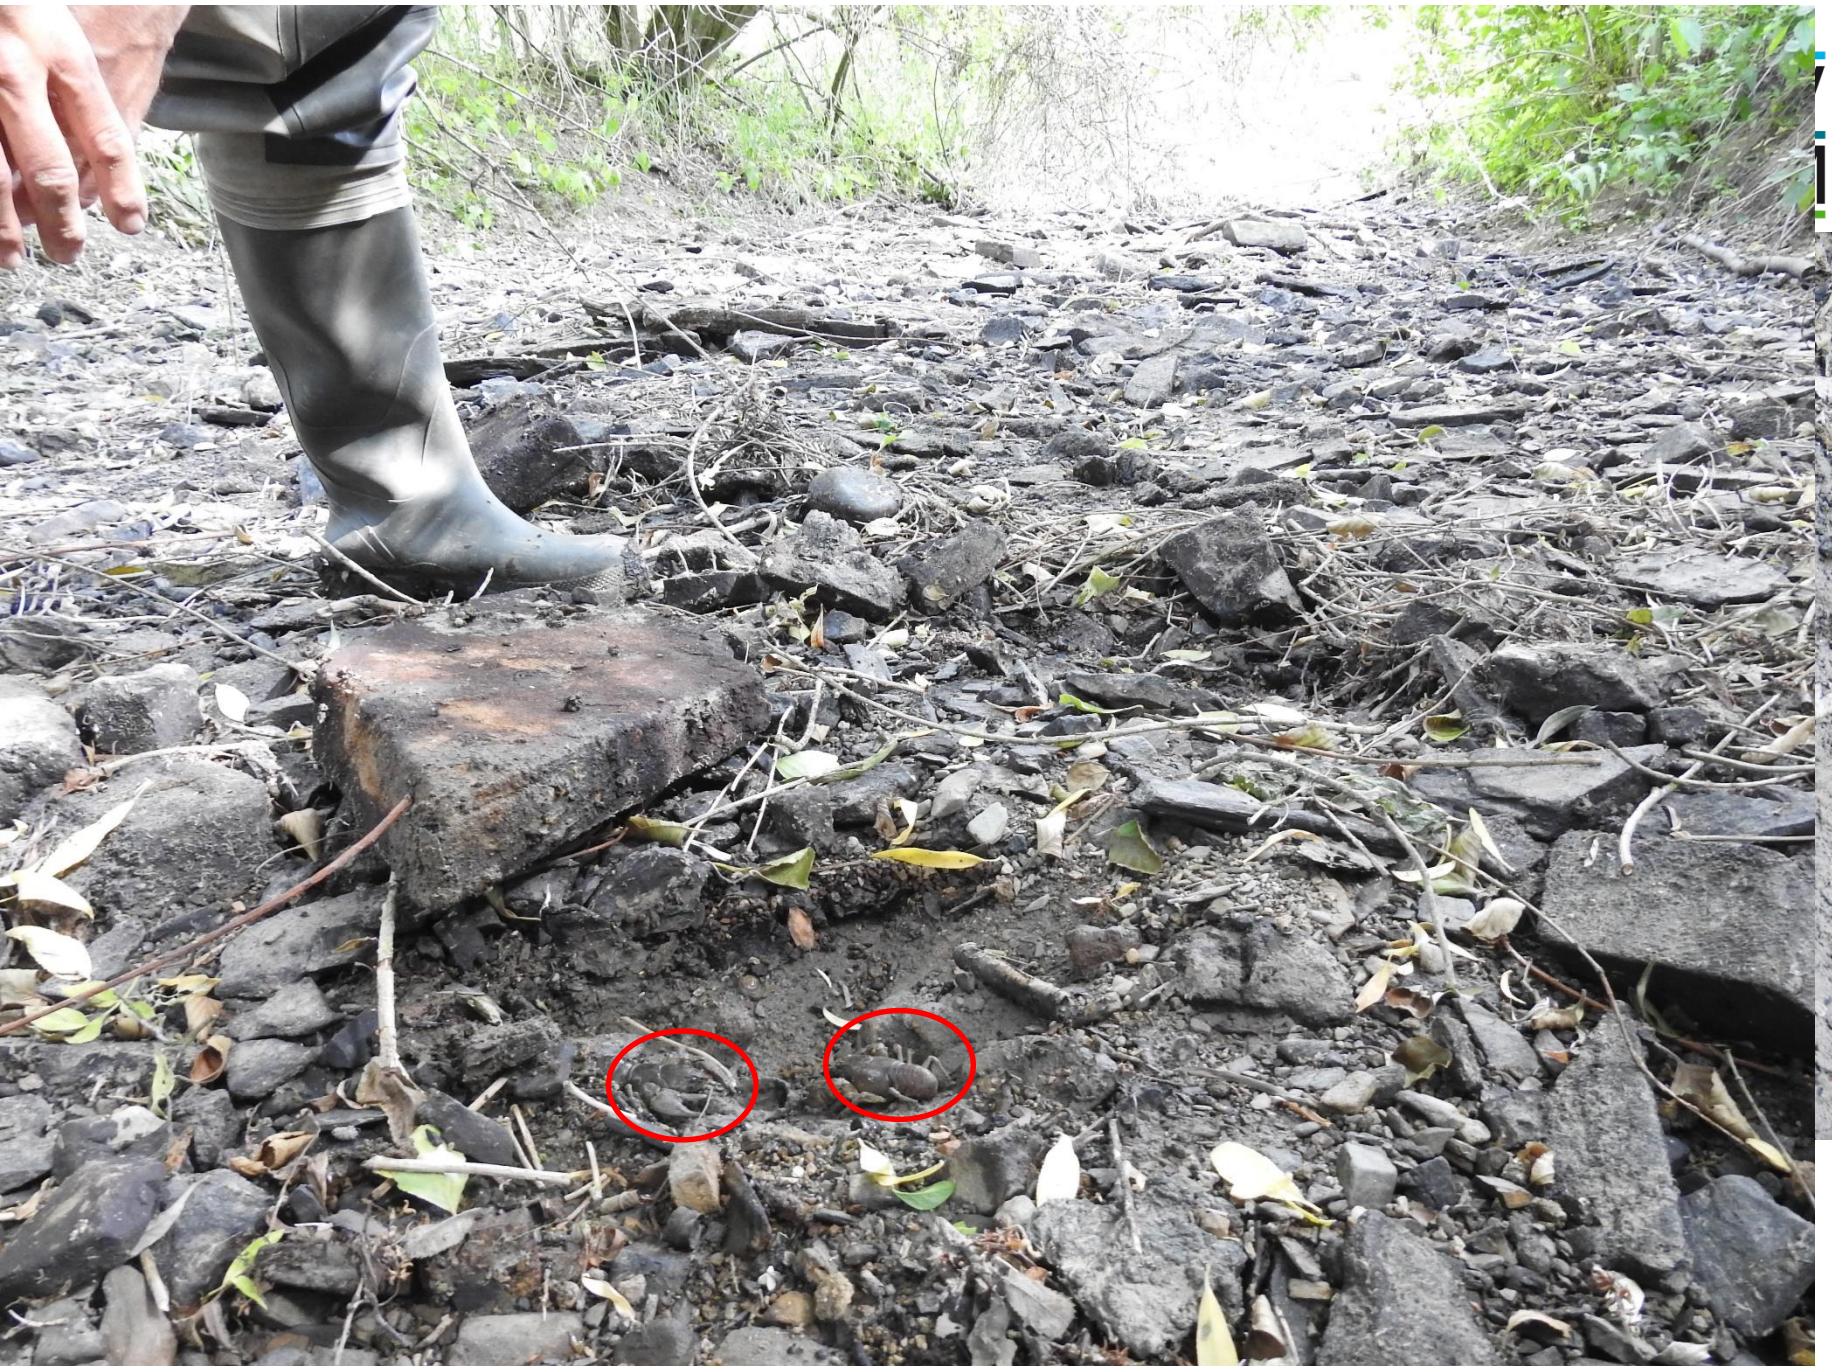
EVL Zákolanský potok

- Výskyt raka kamenáče a raka říčního
- Zatím jediná nalezená populace raka kamenáče na přítoku Vltavy (bariéra – silně znečištěné vody z Dřetovického potoka)
- Račí mor na Zákolanském potoce v roce 2009 v dolní části EVL
- Potvrzení výskytu raka kamenáče v roce 2019 při havárii na toku (vyschnutí potoka odběrem veškeré vody). Zachráněno cca 370 raků kamenáčů

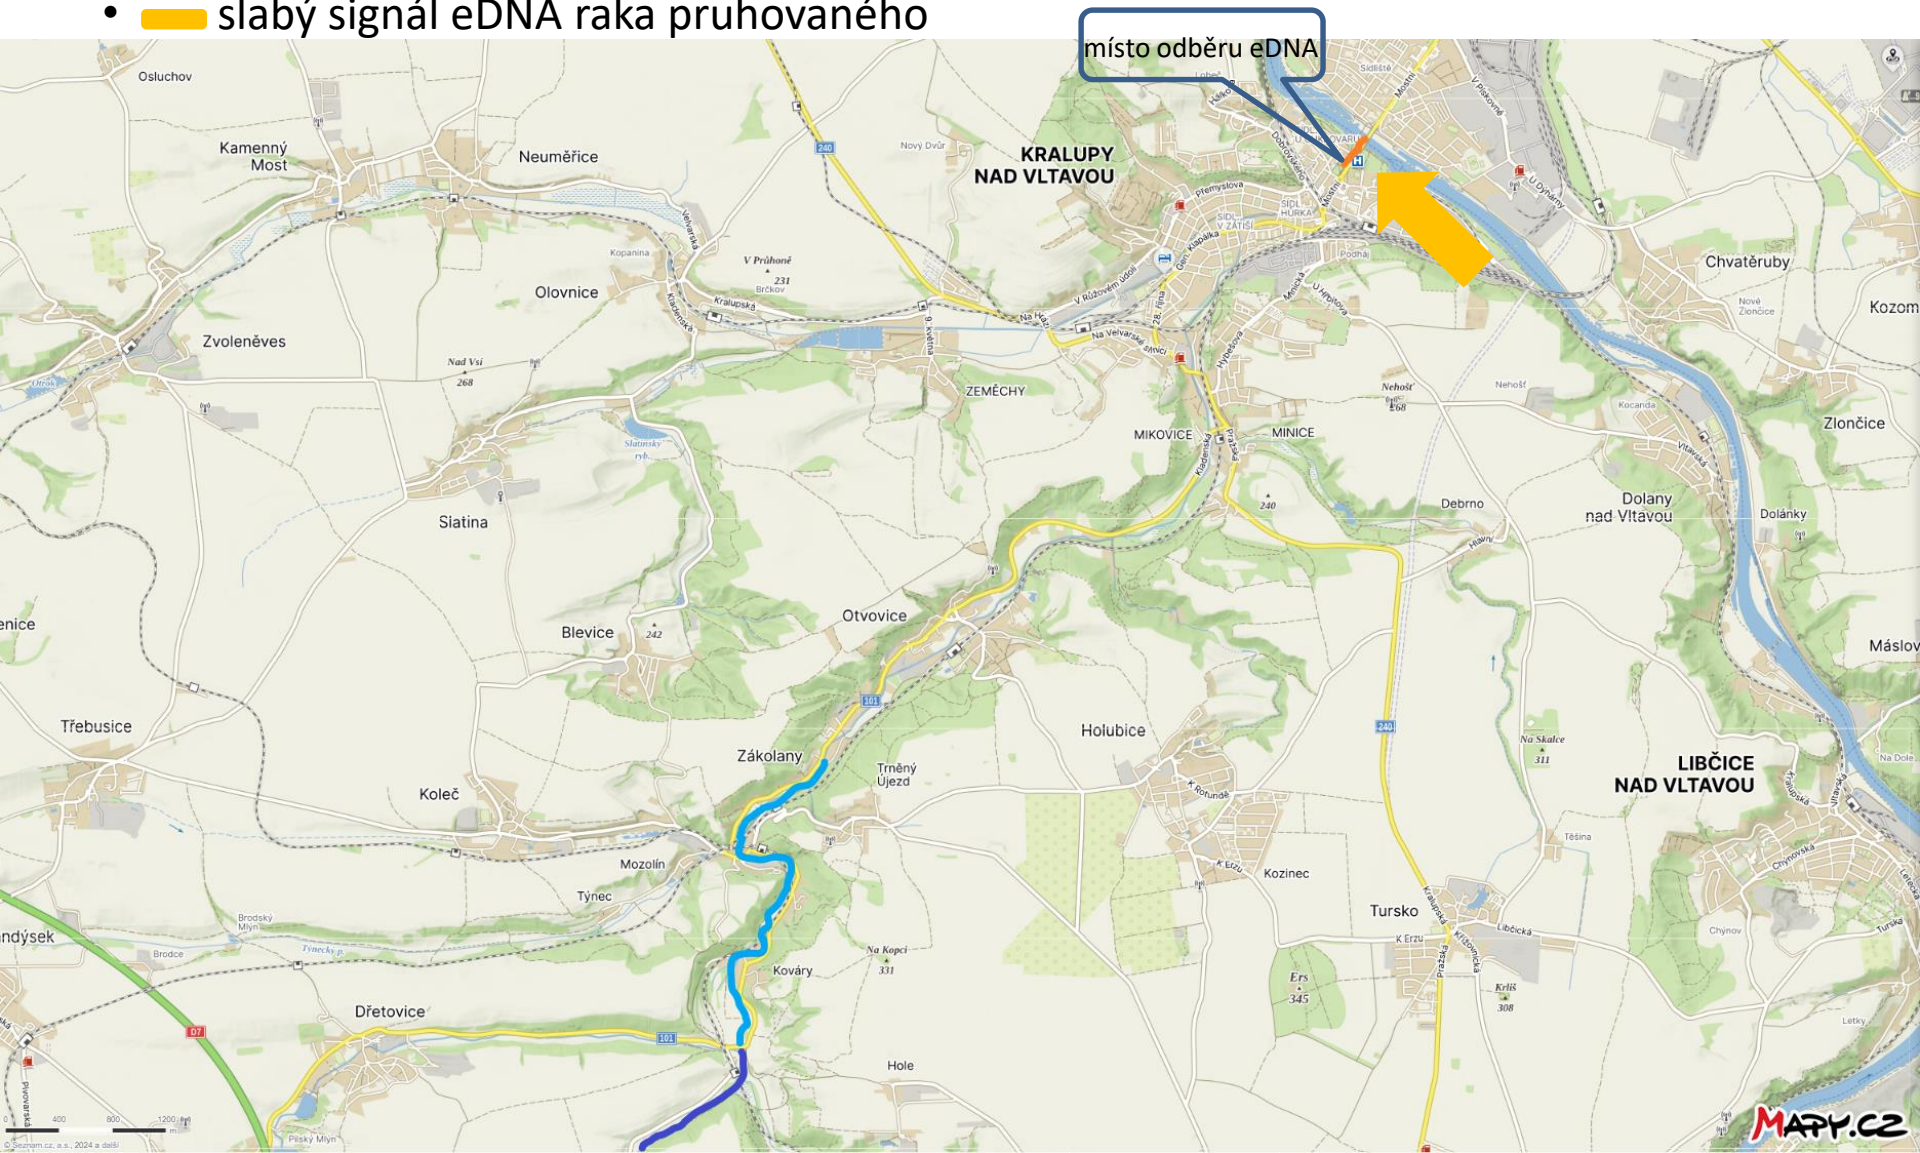
Zákolanský potok

slabý, ale konzistentní signál eDNA raka kamenáče, rak pruhovaný nedetekován
-

slabý signál eDNA raka pruhovaného

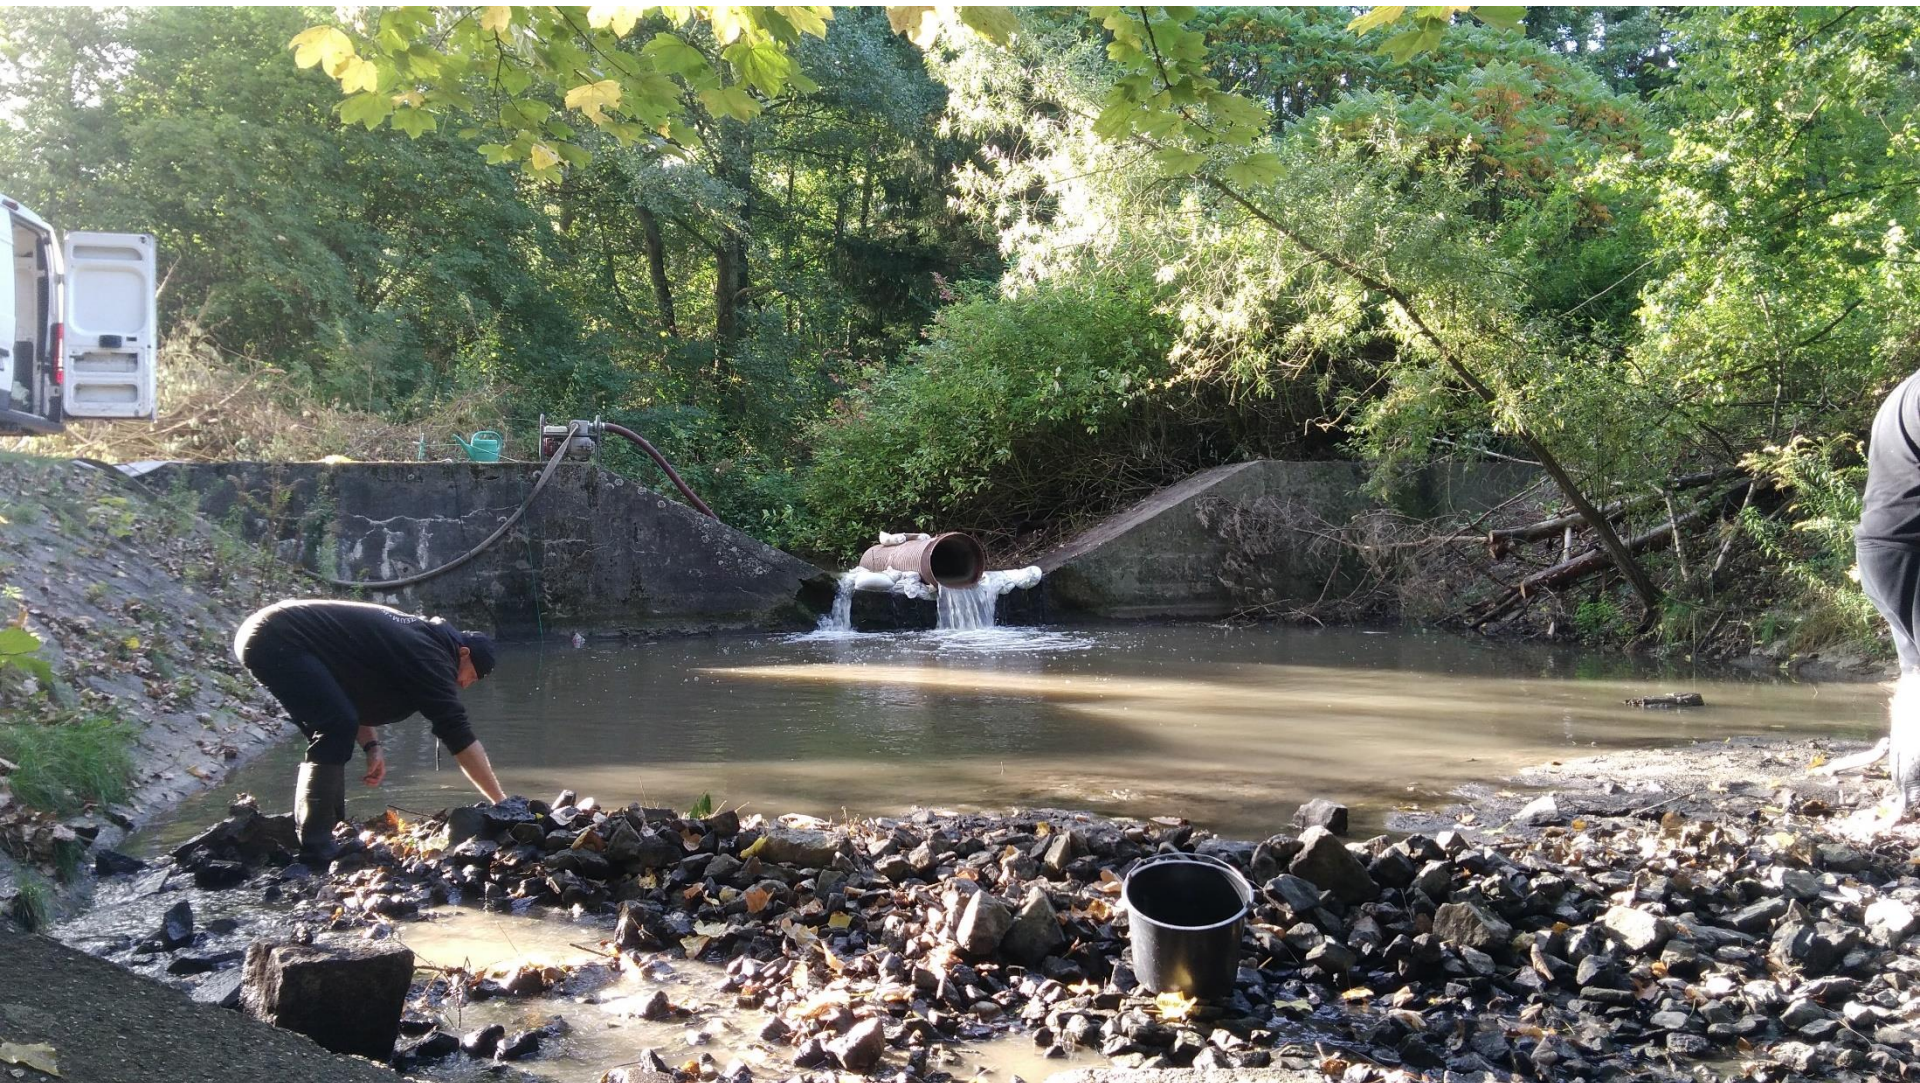
EVL Zákolanský potok – záchranný transfer raka kamenáče

- cca 39 raků bylo přesunuto nad realizovanou stavbu

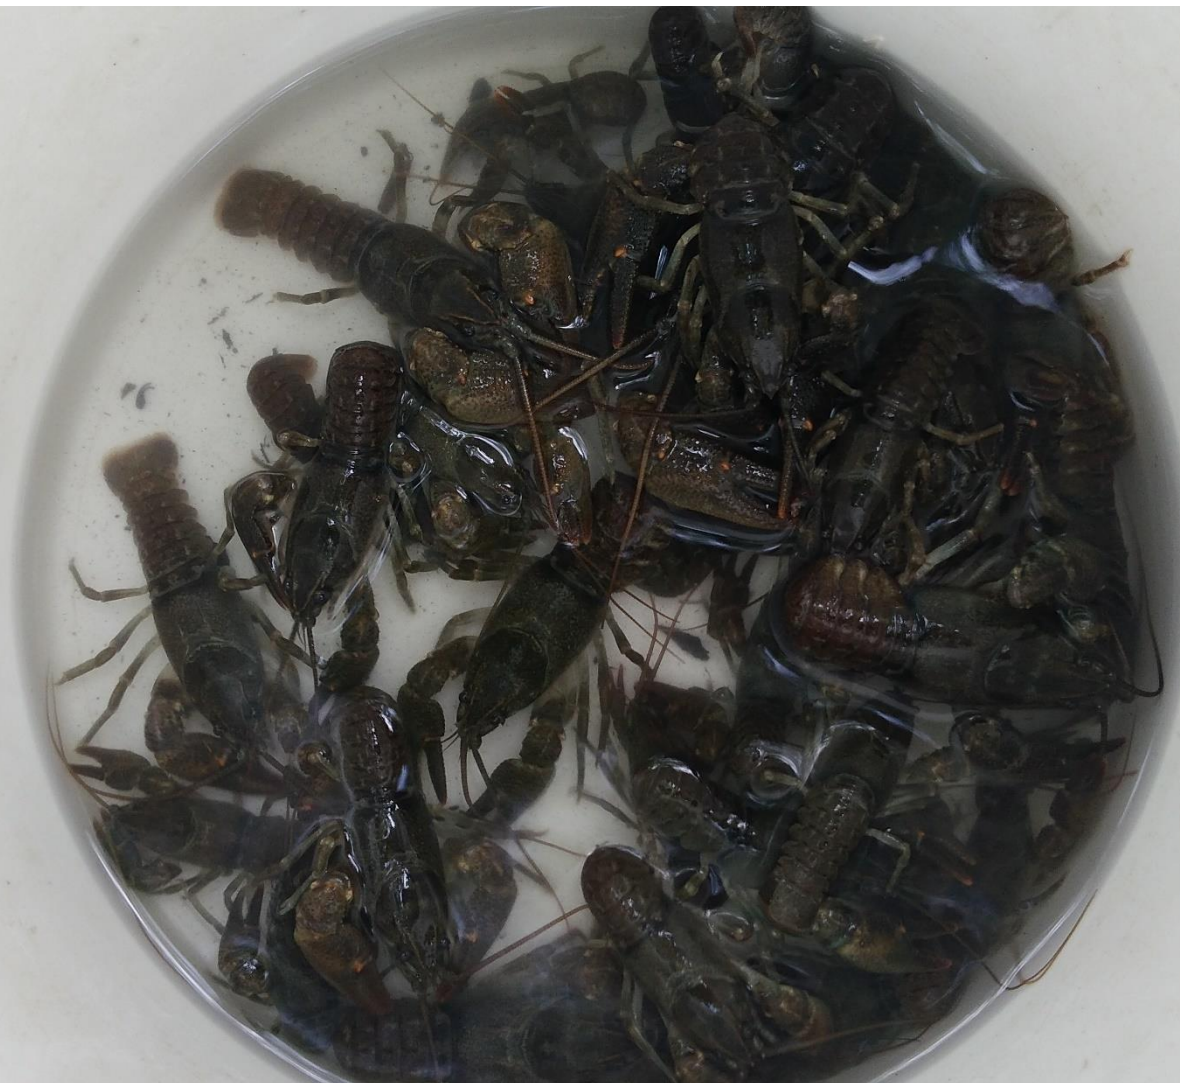
EVL Zákolanský potok – záchranný transfer raka kamenáče

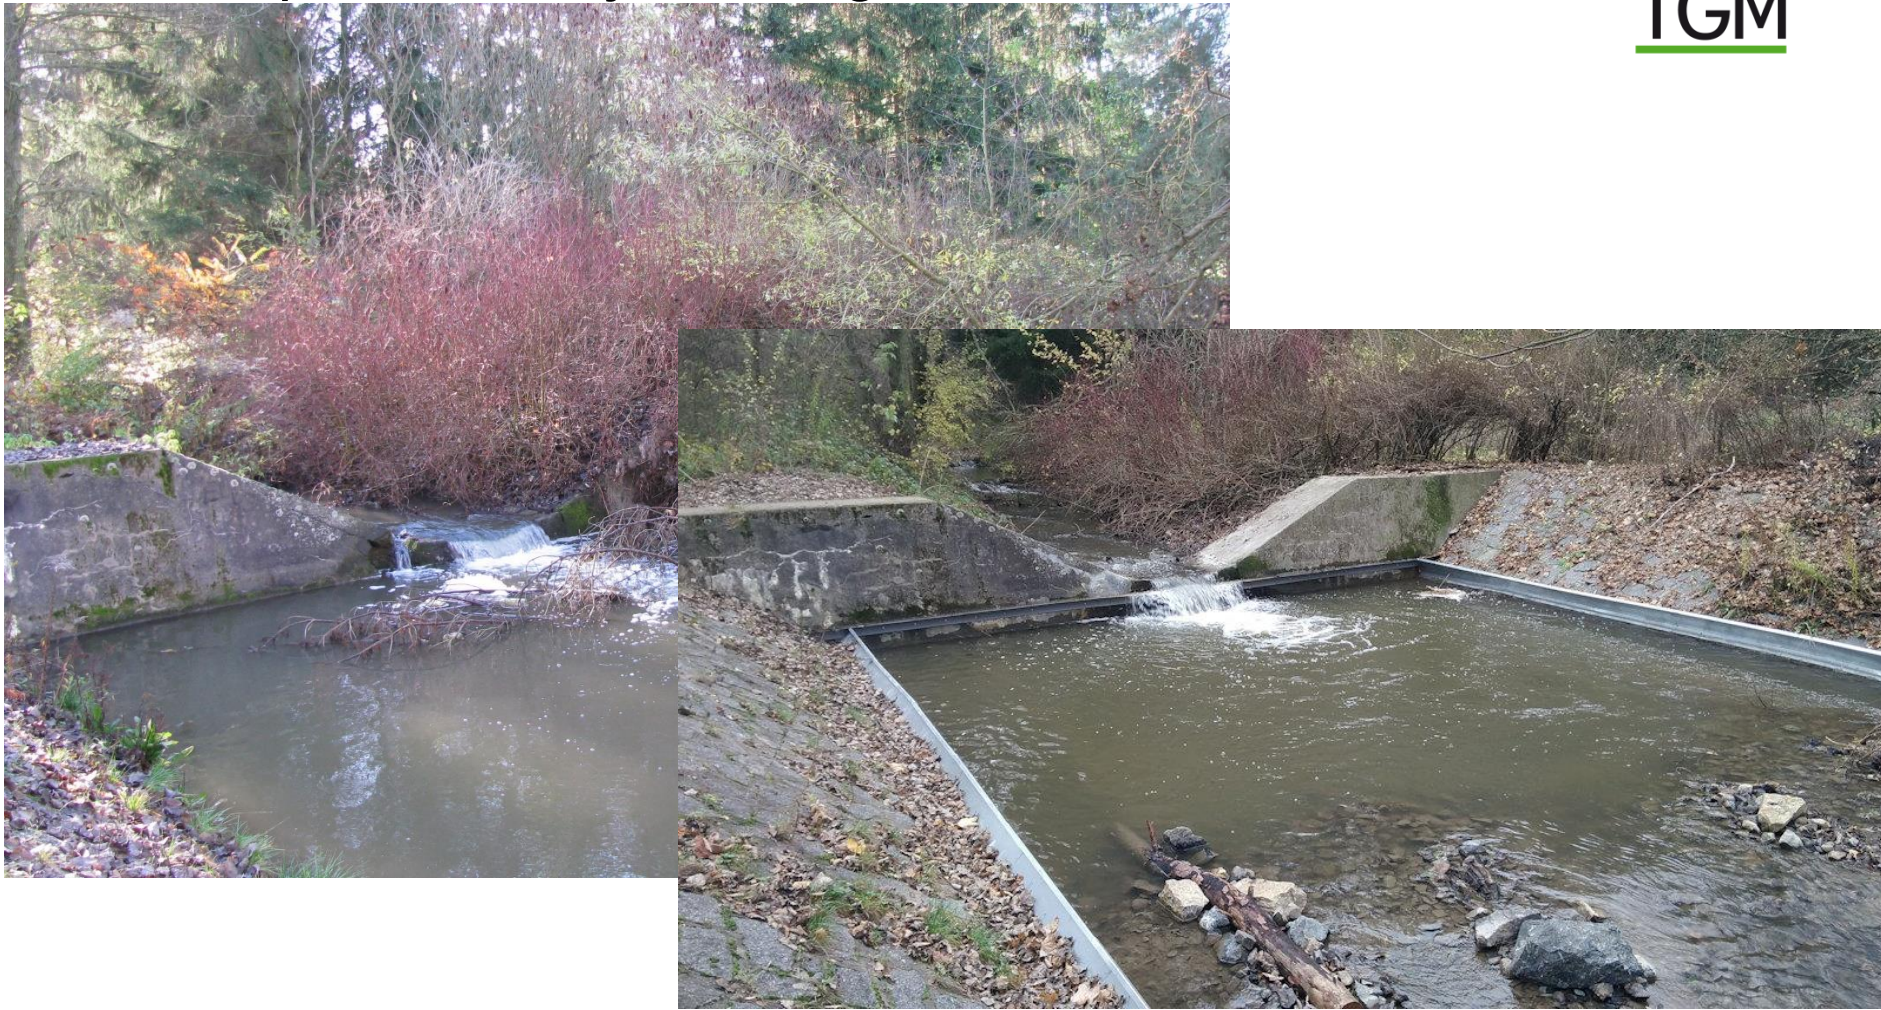
- izolační metody

- úprava stávajících migračních bariér

Úprava koruny jezu a bočních bariér (partner projektu podnik Povodí Vltavy s.p. realizoval na vlastní náklady – firma Traton s.r.o.)

V době, kdy se většinu toků snažíme migračních bariér zbavit a obnovit tak jejich prostupnost pro ryby a další vodní organismy to vypadá možná trochu zpátečnický, ale úprava příčného objektu, u kterého právě stojíte, má zamezit šíření raku proti proudu Zákolanského potoka. Důvodem je skutečnost, že v Zákolanském potoce v úseku od jeho soutoku s Dřetovickým potokem až do Hostouně žije populace velmi vzácného původního druhu raka, **raka kamenáče** (*Austropotamobius torrentium*). Zákolanský potok je dokonce jednou z evropsky významných lokalit, kde je tento druh hlavním předmětem ochrany. Zásadní problém tu pro kamenáče ale představuje skutečnost, že Vltavu a minimálně i přilehlé ústí Zákolanského potoka kolonizovala početná populace invazivního severoamerického **raka pruhovaného** (*Faxonius limosus*). Pro raka kamenáče je přitom životně důležité, aby se populace těchto dvou druhů nesesetkaly. Vzhledem k tomu, že raci se bez problémů pohybují i po souši a řadu překážek v toku dokáží snadno obejít po břehu, byly v úseku mezi ústím do Vltavy a začátkem chráněného území dva stávající příčné objekty doplněny o prvky, které jim v tom mají zabránit (převis na přelivně hrané stupně a bariery zapečetující jeho obcházení po břehu).

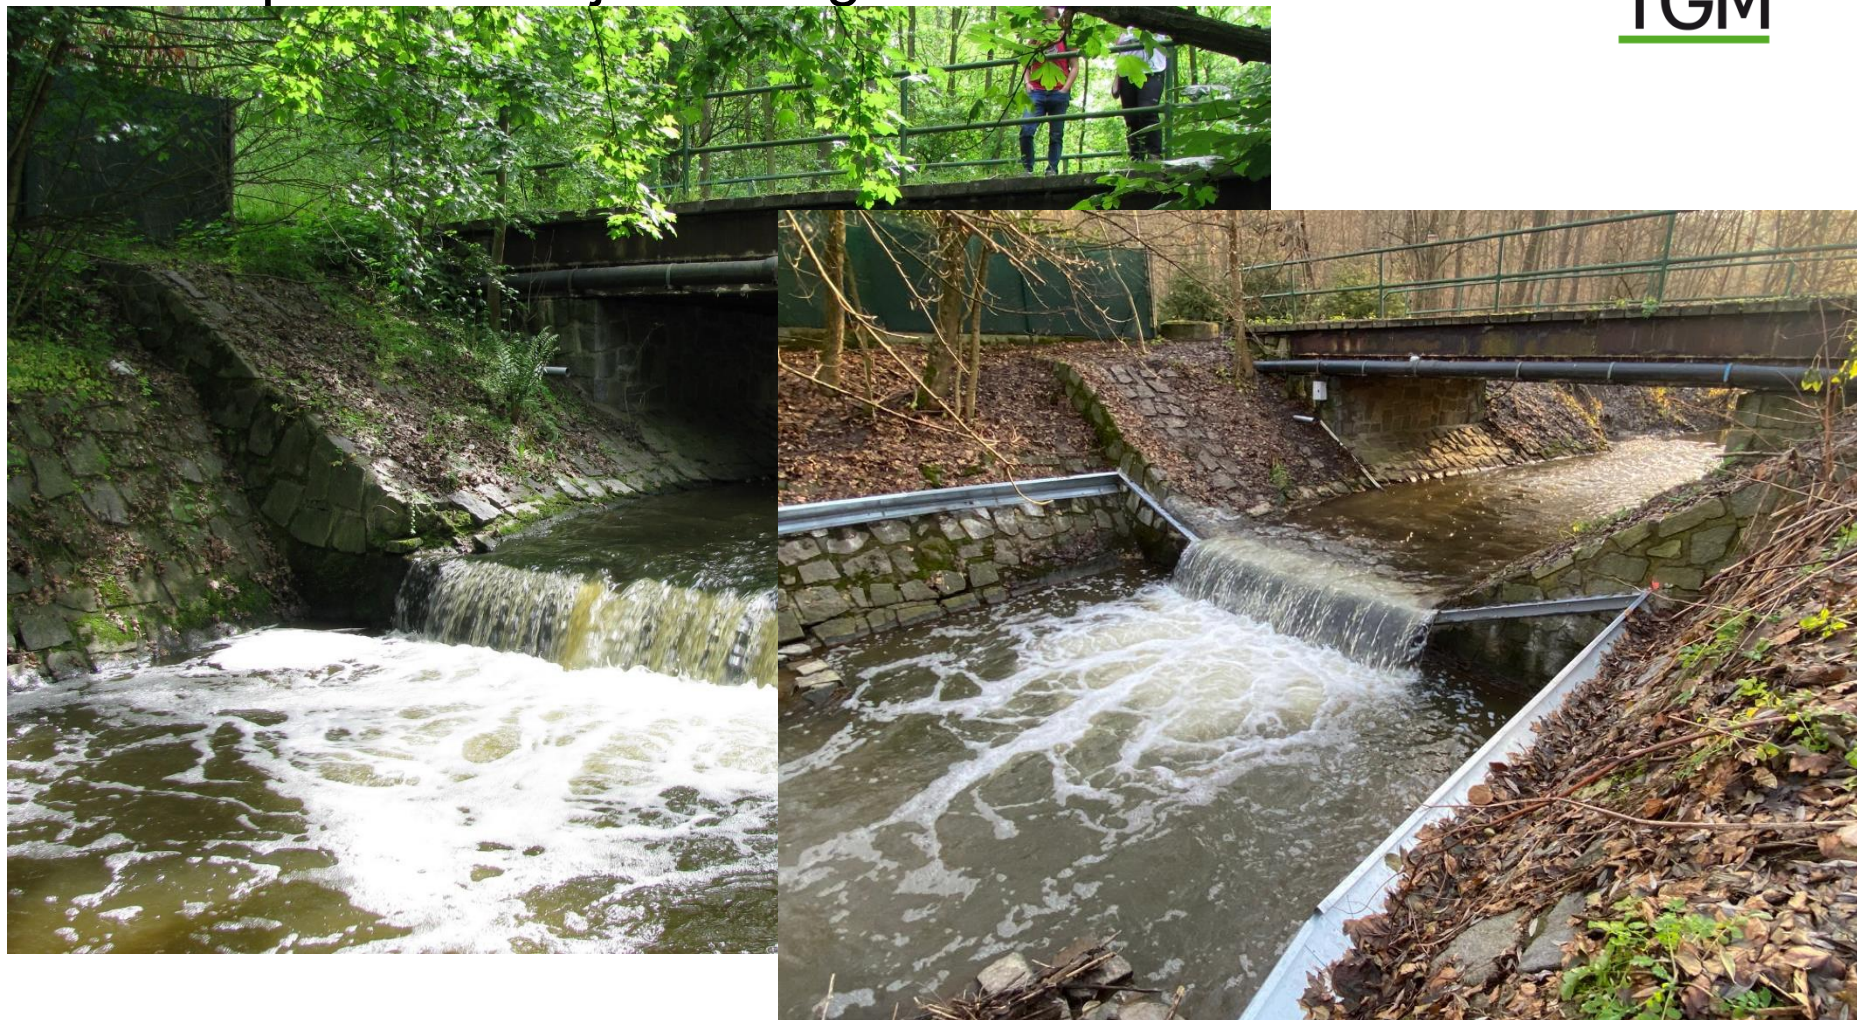
- izolační metody

- úprava stávajících migračních bariér

Úprava koruny jezu a bočních bariér (partner projektu podnik Povodí Vltavy s.p. realizoval na vlastní náklady – firma Traton s.r.o.)

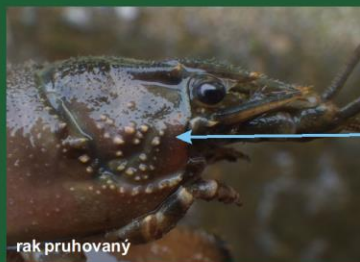
Rak pruhovaný je raku kamenáči v řadě znaků velmi podobný (velikost, počet hrbků za očnicí, zbarvení spodní strany těla). Existují však především dva znaky, podle kterých oba druhy i laik relativně bezpečně odliší. Prvním je přítomnost červených proužků (někdy doplněných ještě o modravou kresbu) na zadečkových člácích raka pruhovaného. Tato kresba raku kamenáči chybí.

Druhým spolehlivým znakem jsou výrazné trnité "lice" raka pruhovaného. Rak kamenáč žádné takové výrůstky na "tváři" nemá.

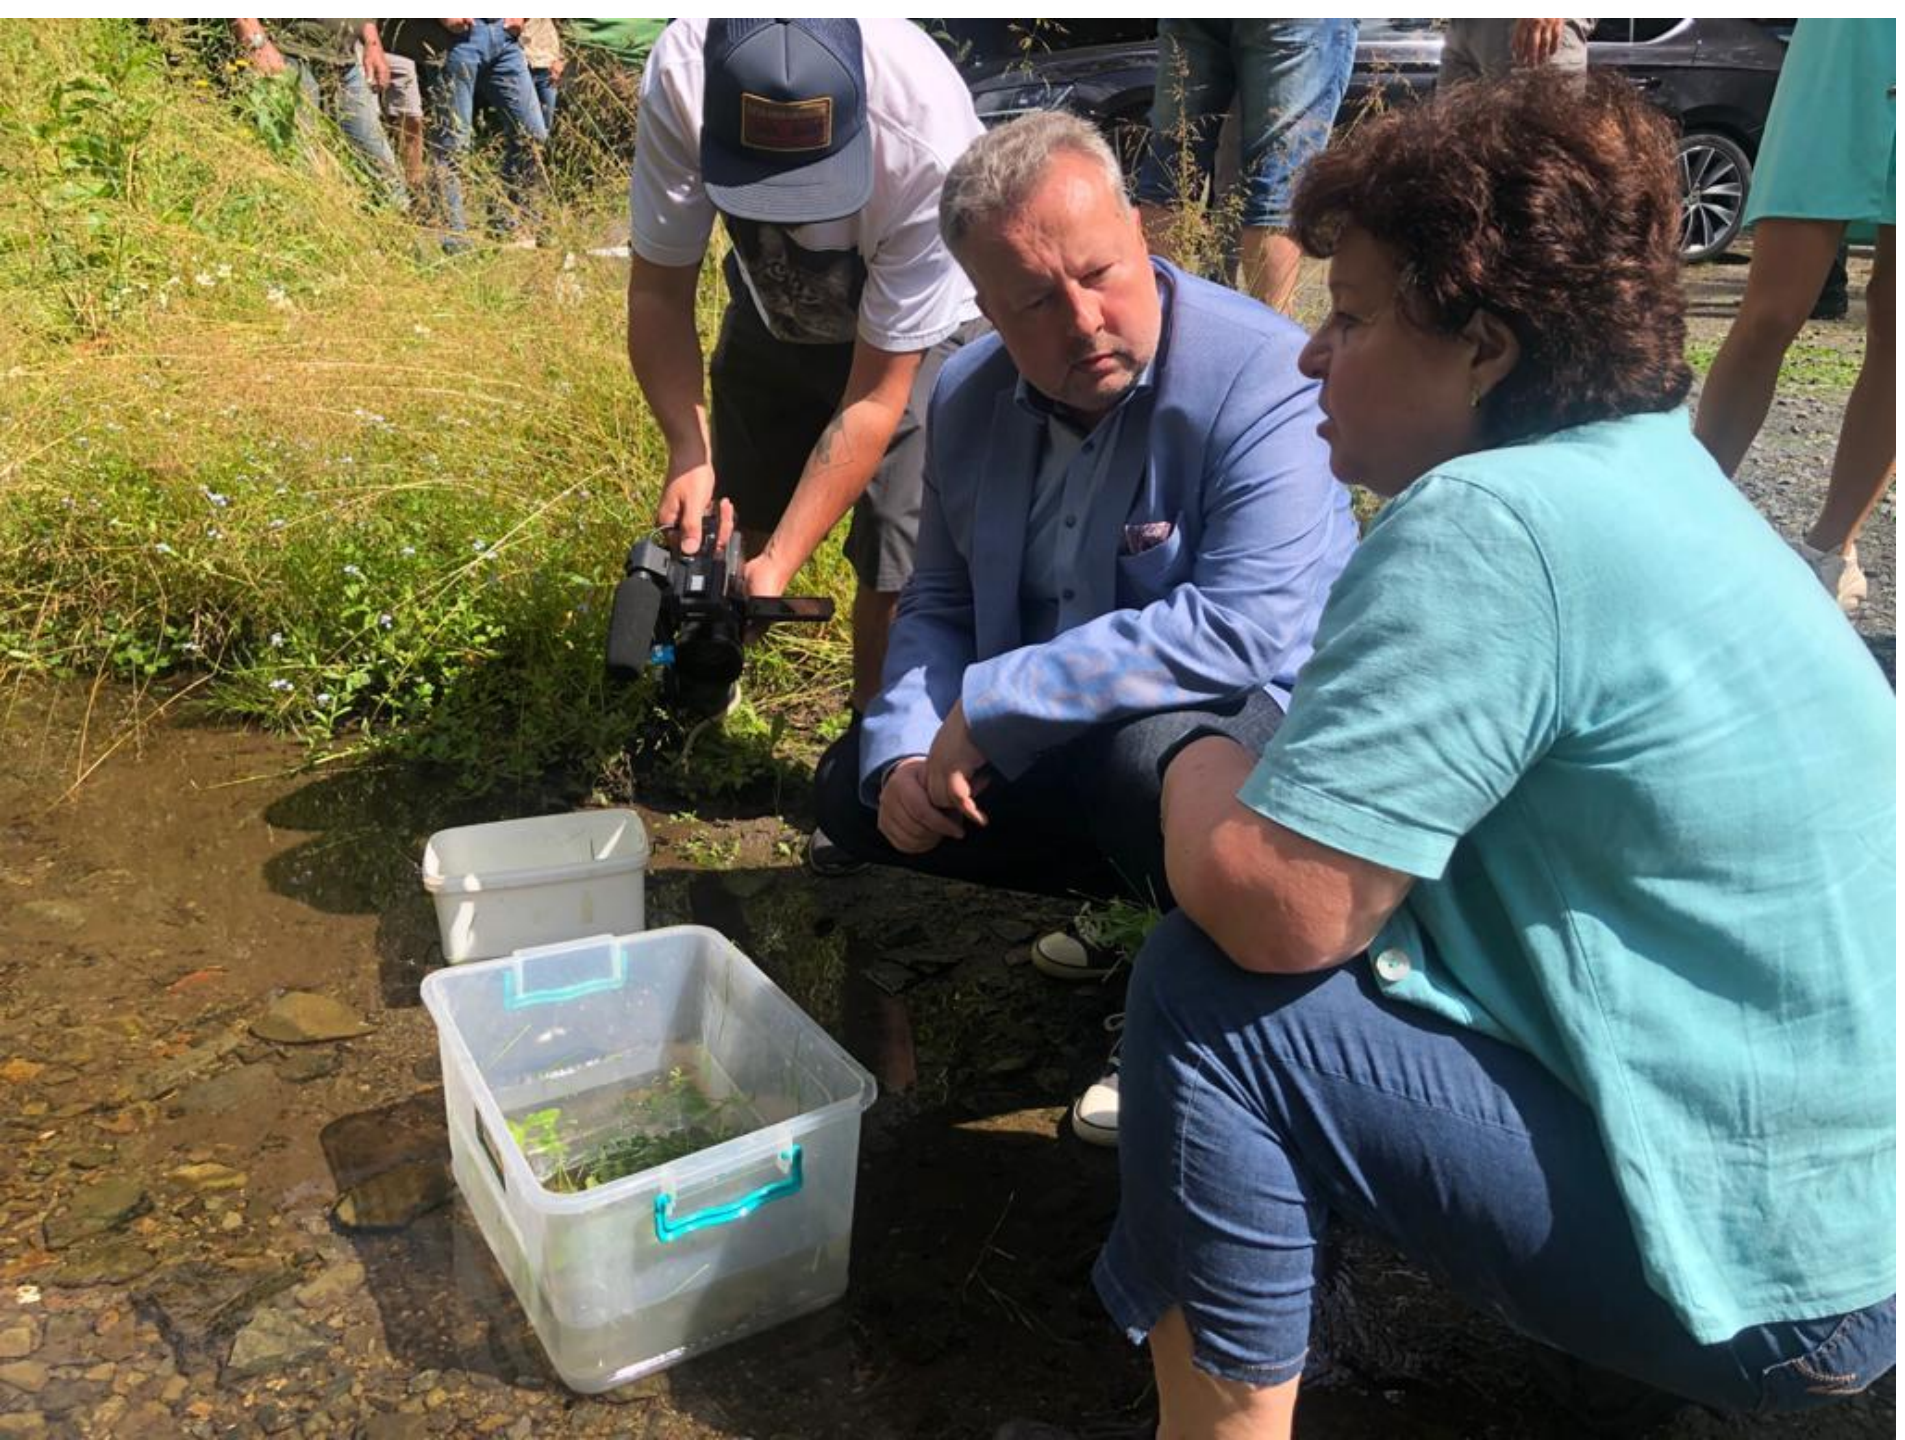
EVL Stroupínský potok

- Výskyt raka kamenáče a raka říčního
- Račí mor na Stroupínském potoce byl v roce 2018 v celé ploše EVL, tedy i na přítocích. Zachráněno bylo cca 250 raků kamenáčů, kteří byli převezeni do stanice Natura servisu s.r.o.
- V roce 2020 zbývalo jen cca 80 raků, kteří byli vysazeni do Tyterského potoka.

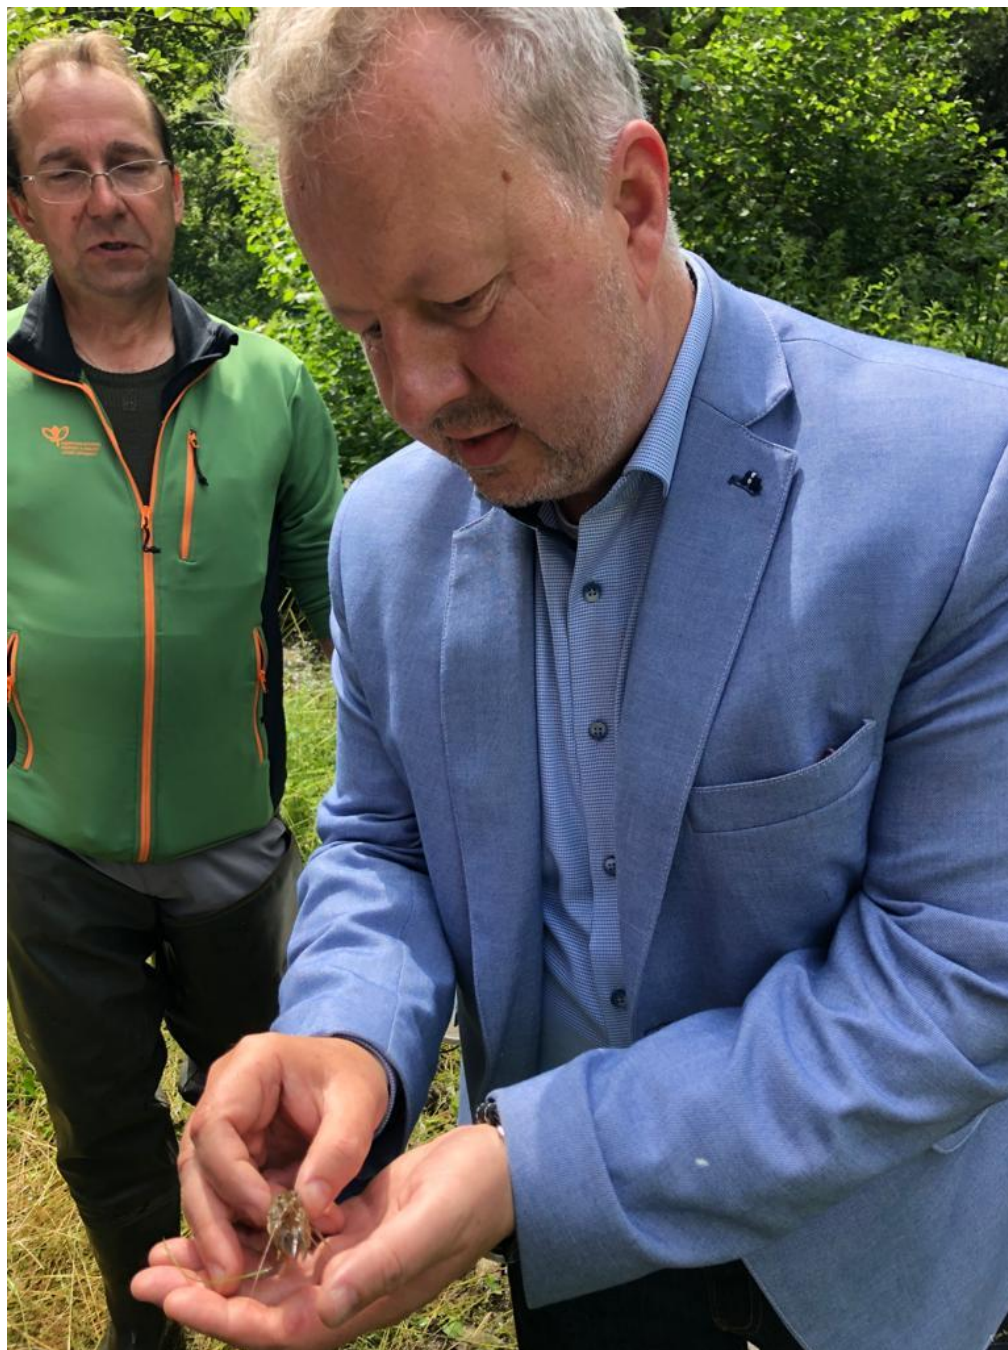
Tyterský potok

V následujících letech
nebyl monitoringem
ani pomocí eDNA rak
kamenáč zachycen
