# Praha a možnosti vodní rekreace – od historie po současnost

Hana Mlejnková, Lucie Jašíková, Tomáš Fojtík,  
Marcela Makovcová, Eva Juranová, Petr Pumann

## Abstrakt

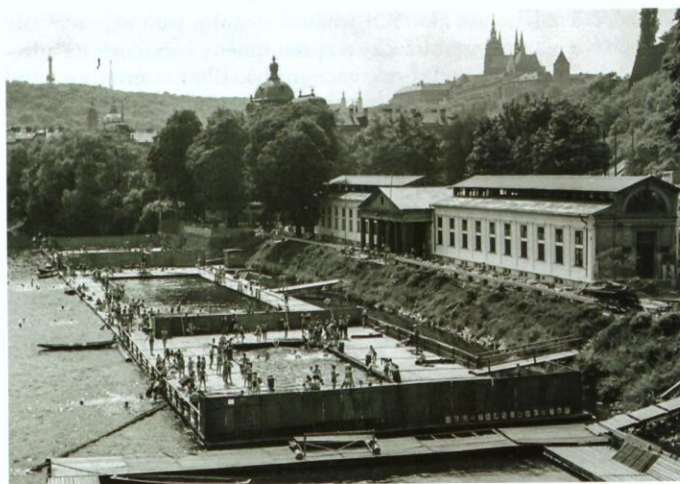
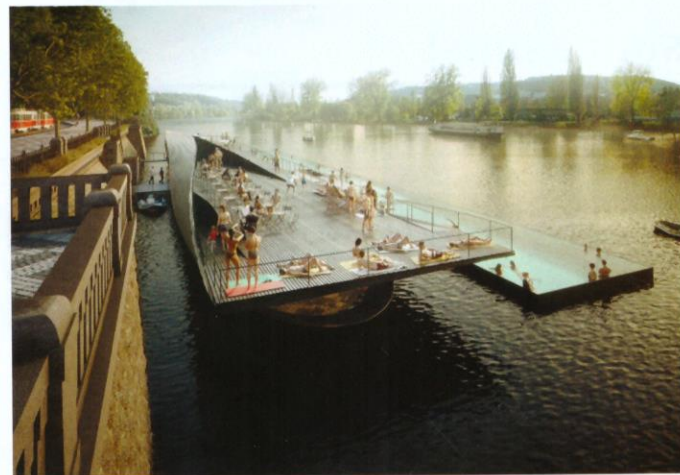
Obr. 1. Občanská plovárna na Vltavě pod Letnou – zdroj: ČT24/Pražské plovárny kdysi a dnes (vlevo), Návrh plovoucích lázní u Rašínova nábřeží – autor: Magistrát hl. m. Prahy (vpravo)

Při pohledu do historie [1–4] zjistíme, že první říční plovárna v Praze byla vybudována již v roce 1809 u břehu pražského Františku. Jednalo se o vojenskou plovárnu, která od roku 1817 sloužila i pro civilní obyvatele. V roce 1840 vznikla na protějším břehu tzv. Občanská plovárna (**obr. 1**). Plovárna byla postavena podle návrhu architekta Josefa Krannerera v klasicistním stylu. Obyvatelé Prahy se zde koupali mezi dřevěnými pontony v řece. Plovárna nesloužila jen k rekreaci u vody, ale pořádaly se zde i koncerty a plavecké soutěže.

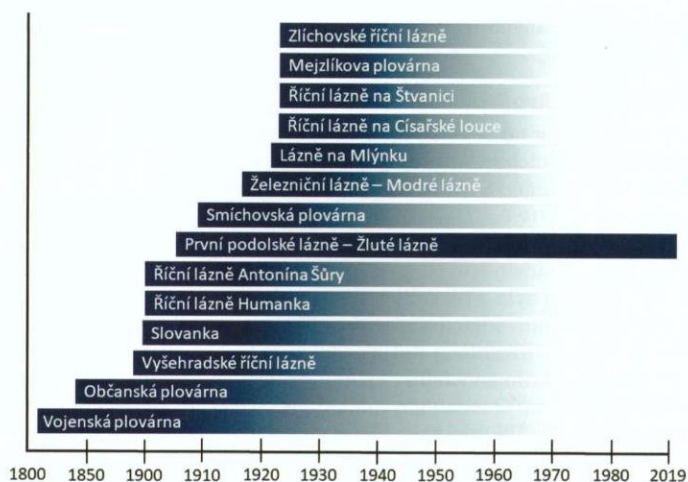
Obr. 2. Vývoj vzniku pražských říčních plováren

Na **obr. 2** je znázorněn vývoj vzniku a zániku říčních plováren v Praze od počátku 19. století. K zániku říčních plováren v polovině 20. století přispěla zhoršená kvalita vody ve Vltavě a vybudování Vltavské kaskády, což sebou neslo snížení teploty ve Vltavě, a také výstavba moderních umělých koupališť a bazénů po celé Praze. Nicméně existují nové aktivity, které by mohly trend občanských plováren do Prahy vrátit v podobě plovoucích lázní u Rašínova nábřeží (**obr. 1**). Podle zadání Magistrátu hlavního města Prahy byla zpracována podrobná koncepční a architektonická studie a snad brzy dojde i k samotné realizaci.

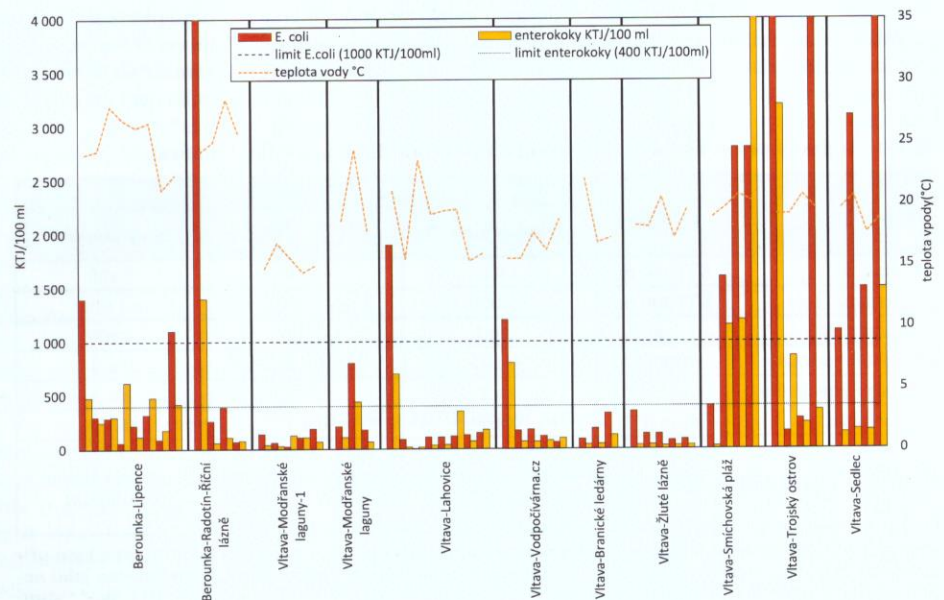
Obr. 5. Mikrobiální kvalita řeky Vltavy a Berounky na území Prahy v létě 2018 a 2019

Mikrobiální kvalita vody vybraných přírodních nádrží, s vyznačenými limity pro jejich orientační posouzení a průběhu změn teploty vody, je znázorněna na obr. 4. Pro porovnání je na obr. 5 ukázána kvalita vody v řece Berounce a Vltavě na území Prahy, včetně teploty vody.

Z výsledků je patrný nález vyšších počtů bakteriálních indikátorů v řekách (Berounka, Vltava) ve srovnání s nádržemi. Záchyt vysokých počtů byl zjištěn zejména po intenzivních srážkách. Dalším důležitým faktorem je teplota vody, která má význam nejen pro komfort při koupání, ale ovlivňuje i biologické procesy probíhající ve vodách. Ve většině nádrží a v řece Berounce se ve sledovaném období pohybovaly od 20 do 29 °C, nízké teploty byly podle očekávání v řece Vltavě (15 až 23 °C), kde jsou důsledkem spodního vypouštění vod přehradních nádrží Vltavské kaskády. Mimořádně nízká teplota byla zjištěna v Lysolažském koupališti (15 až 19 °C), což je revitalizovaná hasičská nádrž na Lysolažském potoce, který pramení nedaleko nádrže.

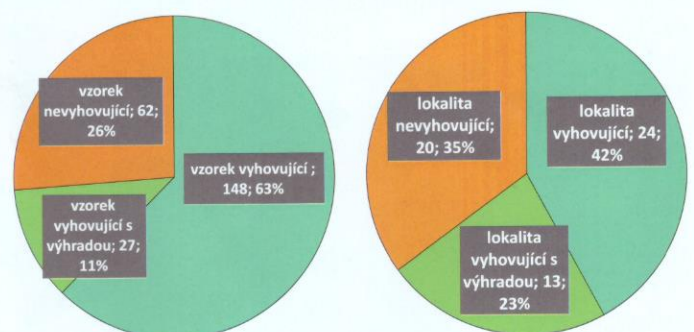
Obr. 6. Poměr vyhovujících a nevhovujících vzorků a lokalit v letech 2018 a 2019

Výsledky ukázaly překvapivě vysoký podíl vzorků i lokalit s vyhovující kvalitou vody i prostředí (obr. 6). Příčiny zařazení lokalit do kategorie „nehovující“ jsou uvedeny na obr. 7. V roce 2018 bylo jako „vyhovující“ s výhradou“ 36 % lokalit a jako „nehovující“ 32 % lokalit. V roce 2019 bylo do kategorie „vyhovující“ zařazeno 46 % lokalit z 34, do kategorie „vyhovující s výhradou“ 20 % lokalit a do kategorie „nehovující“ 34 %. Při hodnocení obou let splňovalo kritéria pro „vyhovující“ stav z 57 lokalit 42 %, pro „vyhovující s výhradou“ 23 % a 35 % bylo „nehovující“.

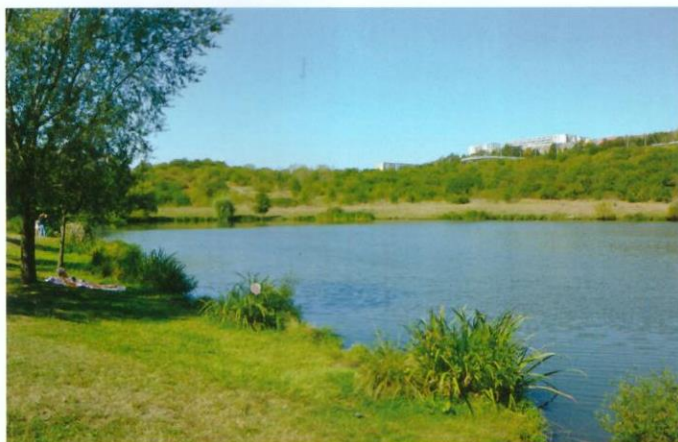
Obr. 8. Nádrž Asuán – retenční nádrž, napájená vodami z Prokopského potoka a dešťovými vodami z okolních sídlišť Stodůlky, Lužiny a Velká Ohrada

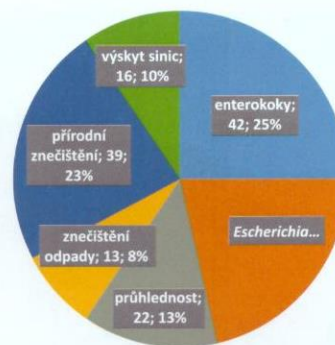
Obr. 7. Příčiny nevyhovujícího hodnocení u vzorků přírodních koupacích vod na území Prahy v letech 2018 a 2019

Nejčastější příčinou zařazení vzorku do kategorie „nehovující“ byly zvýšené počty mikrobiálních indikátorů (>400 KTJ/100 ml intestinálních enterokoků a >1 000 KTJ/100 ml *E. coli*) a výskyt přírodního znečištění ve stupni 2 a 3 podle Vyhlášky č. 238/2011 Sb. Přírodní znečištění v míře omezující nebo znemožňující rekreační využití koupaliště bylo místy značné (stupeň 2) nebo značné podél celého břehu (stupeň 3). Ukazatel „průhlednost“ nedosahoval limitní hodnoty 100 cm v 57 % měření (134). Ve většině případů však nebyl mikroskopicky potvrzen výskyt sinic, proto nebyla průhlednost hodnocena jako nehovující. Zvýšený výskyt sinic byl zjištěn pouze u 7 % vzorků (16).

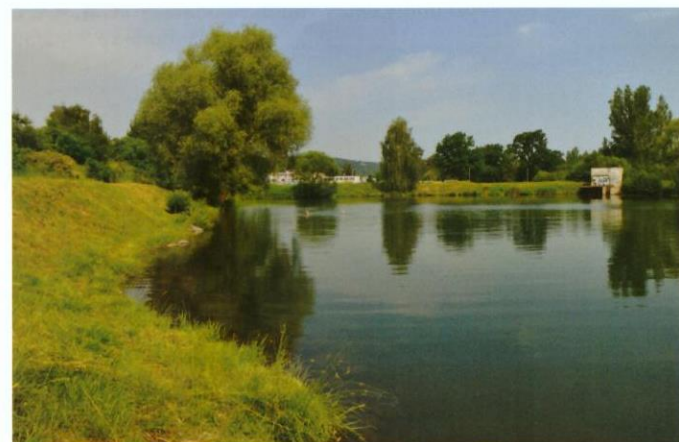
Obr. 9. Lahovický rybník – poblíž soutoku Berounky a Vltavy v Lahovickách, napájen průsakovou vodou

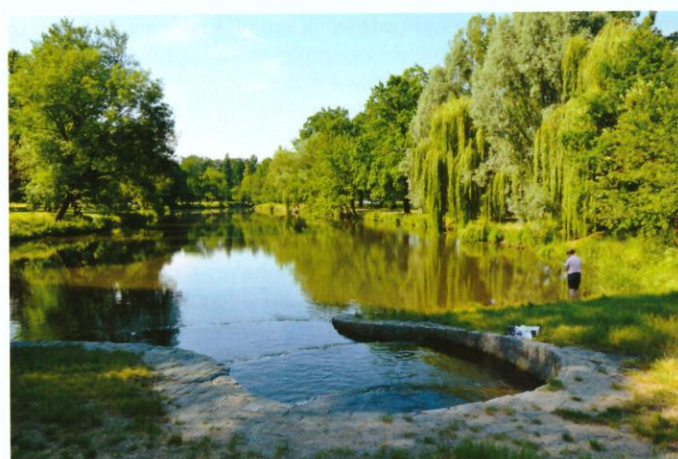
Obr. 11. Malá říčka – slepé rameno Vltavy ve Stromovce, spojené s Vltavou pomocí napouštěcího zařízení v hrázi plavebního kanálu. Voda z Malé říčky pak odtéká zděnou štolou do zatrubněného Dejvického potoka, který ji dále odvádí pod plavebním kanálem zpět do Vltavy
