# **MOŽNOSTI KAROTÁŽNÍCH MĚŘENÍ PŘI NAVRHOVÁNÍ A KONTROLE VRTŮ A JEJICH VÝSTROJE**

**RNDr.Martin Procházka**

## **Karotáž při kontrole funkčnosti vrtů, návrhu oprav, návrhu optimální hloubky a konstrukce vrtů nových.**

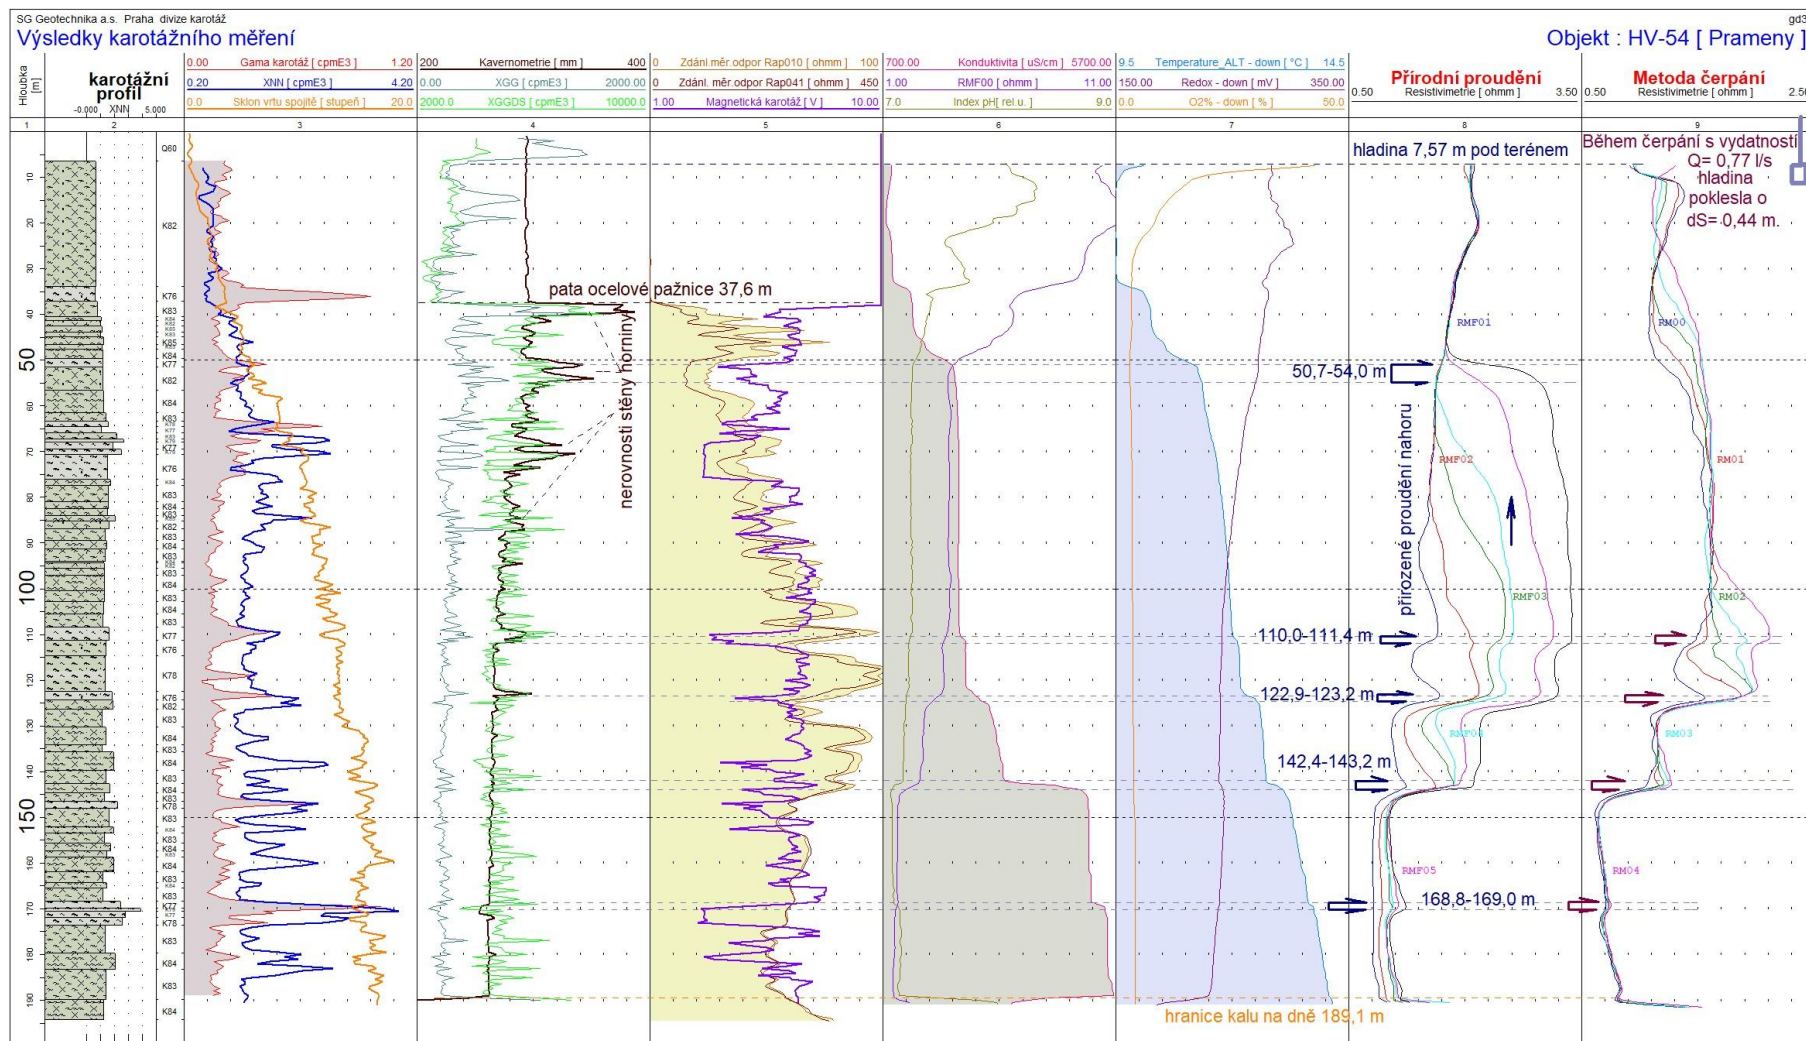
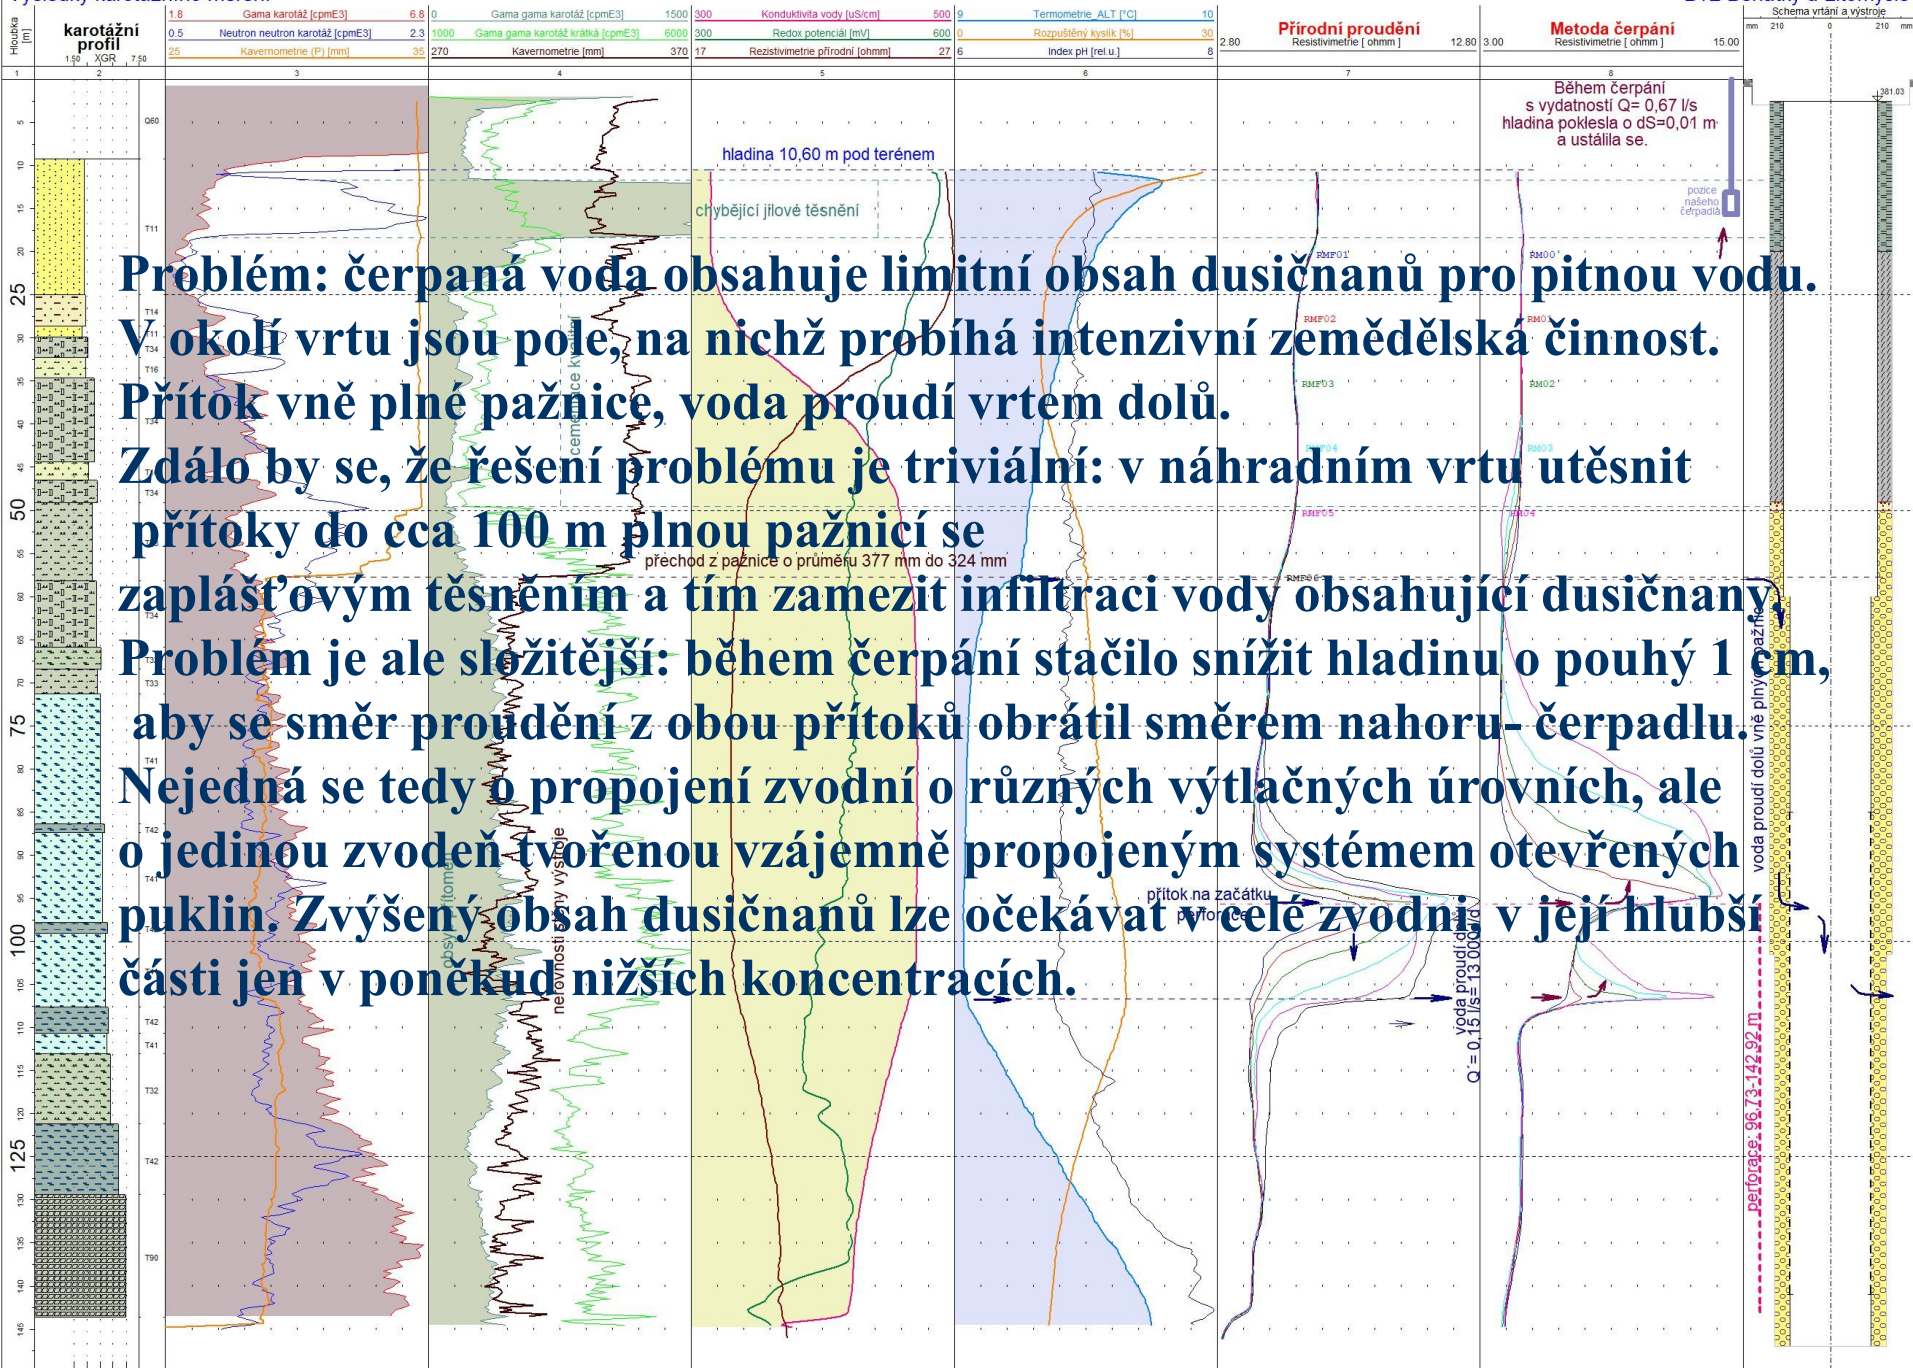
Širší oblast obce Prameny (mariánskolázeňská oblast minerálních vod). Jak se ukazuje a na základě karotáže bylo na řadě případů prokázáno, mineralizace přítoků se obecně zvyšuje s hloubkou. Právě karotáž v minulých letech prokázala častou přítomnost přítoků minerálky i ve větších hloubkách, a proto jsou nyní projektované hloubky vrtů až 200 m.

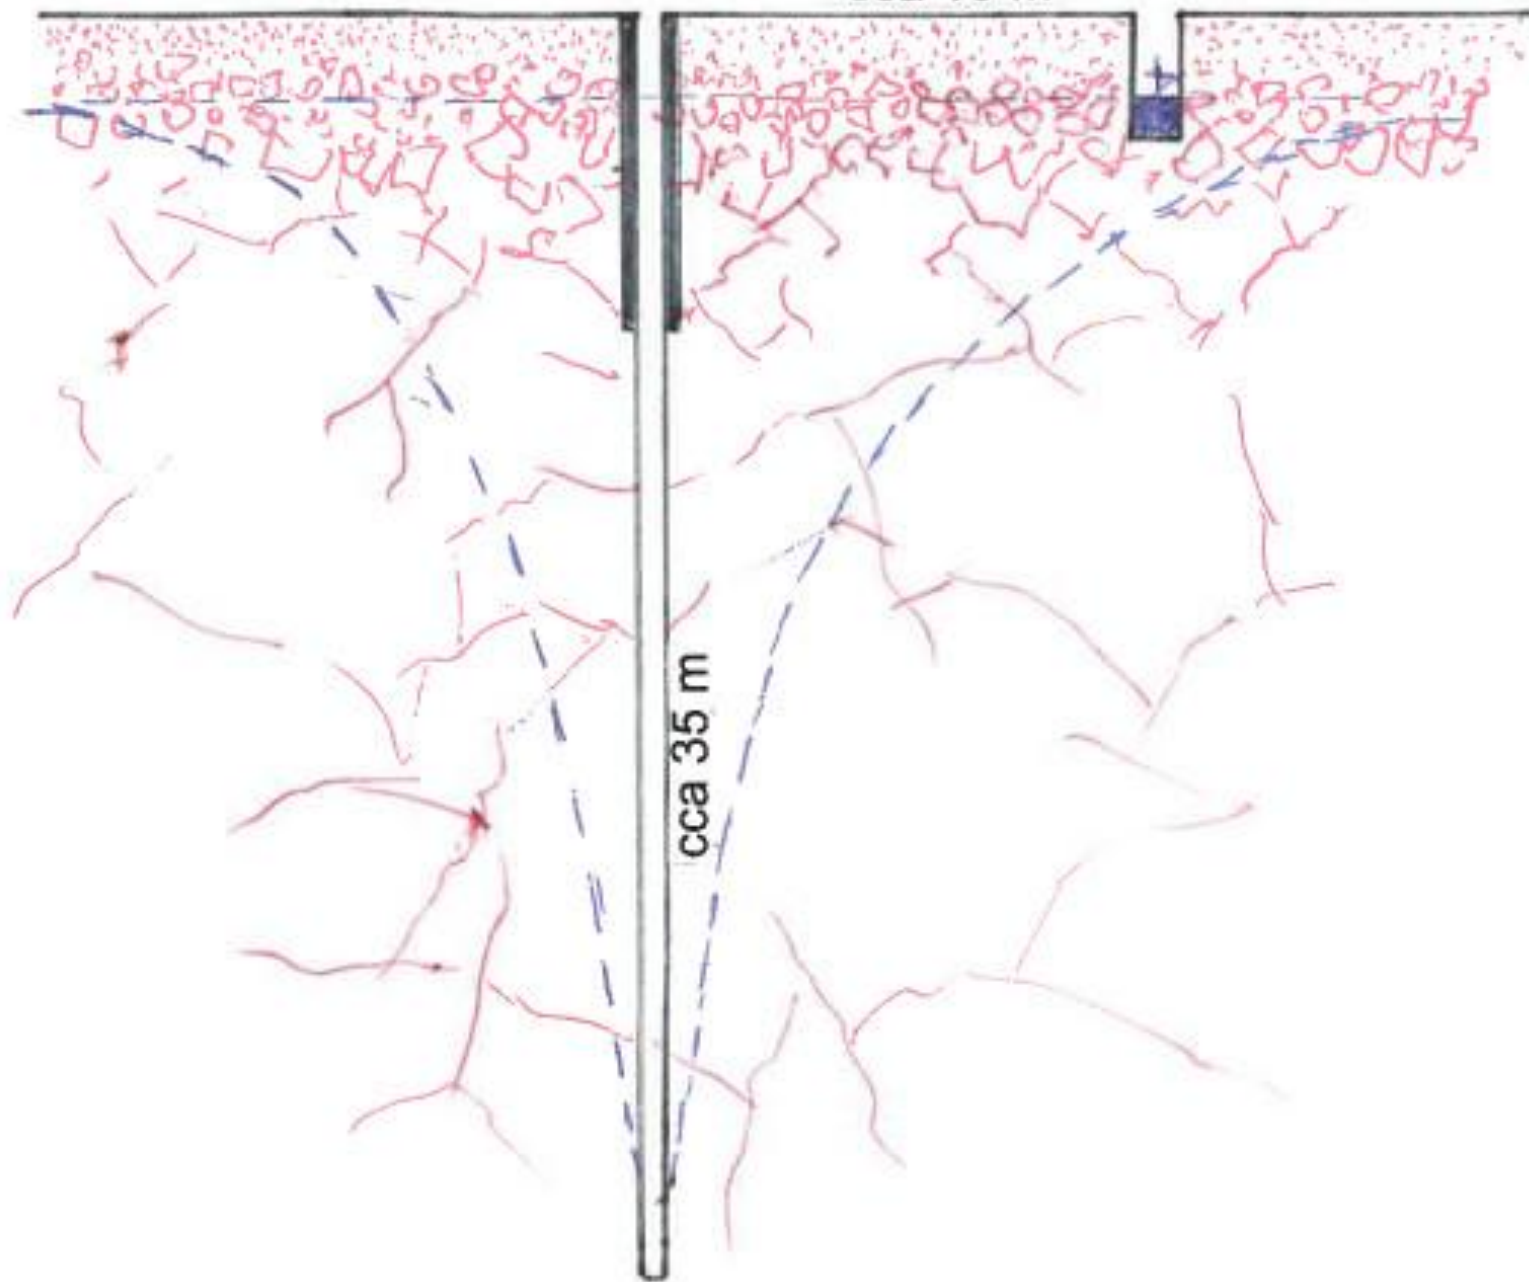
Pokud karotáž ve starším vrtu prokáže, že poslední přítok se nachází v hloubce například 20 m, proč opodál navrhovat vrt o hloubce 100 m? (Samozřejmě, vrtná firma přivítá možnost hlubšího vrtání.)

cca 10 m

cca 35 m

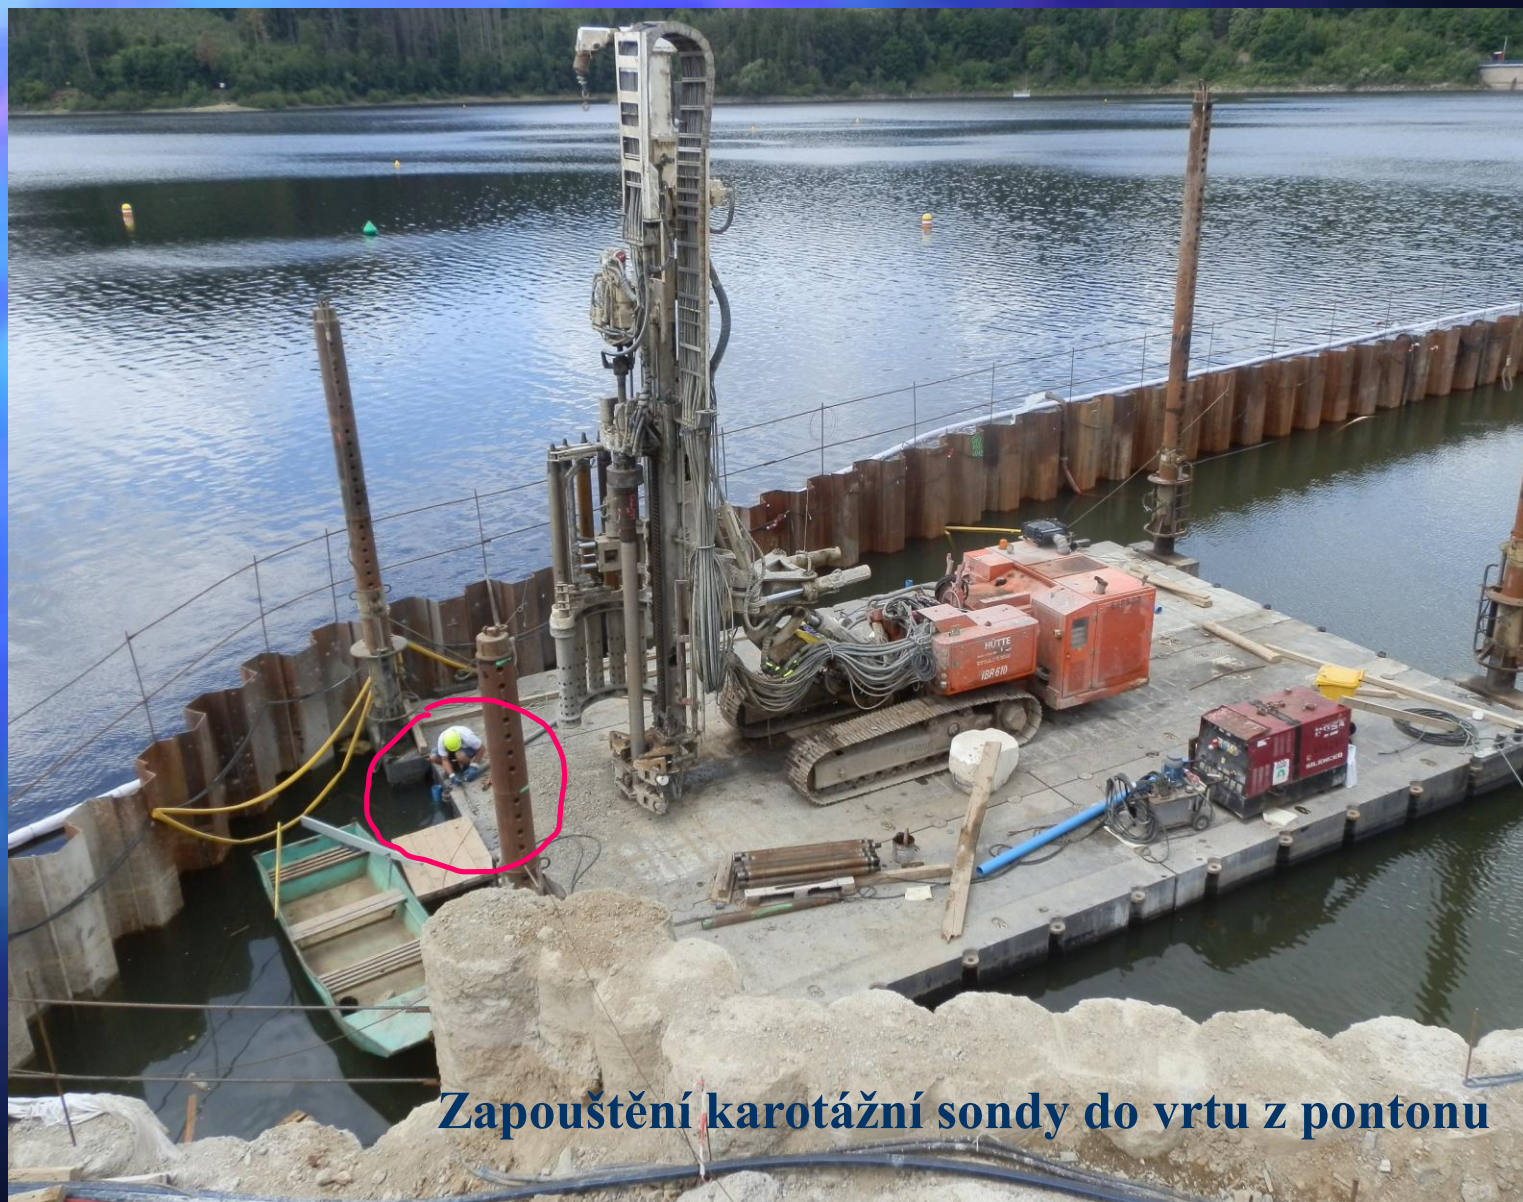
**Zapouštění karotážní sondy do vrtu z pontonu**

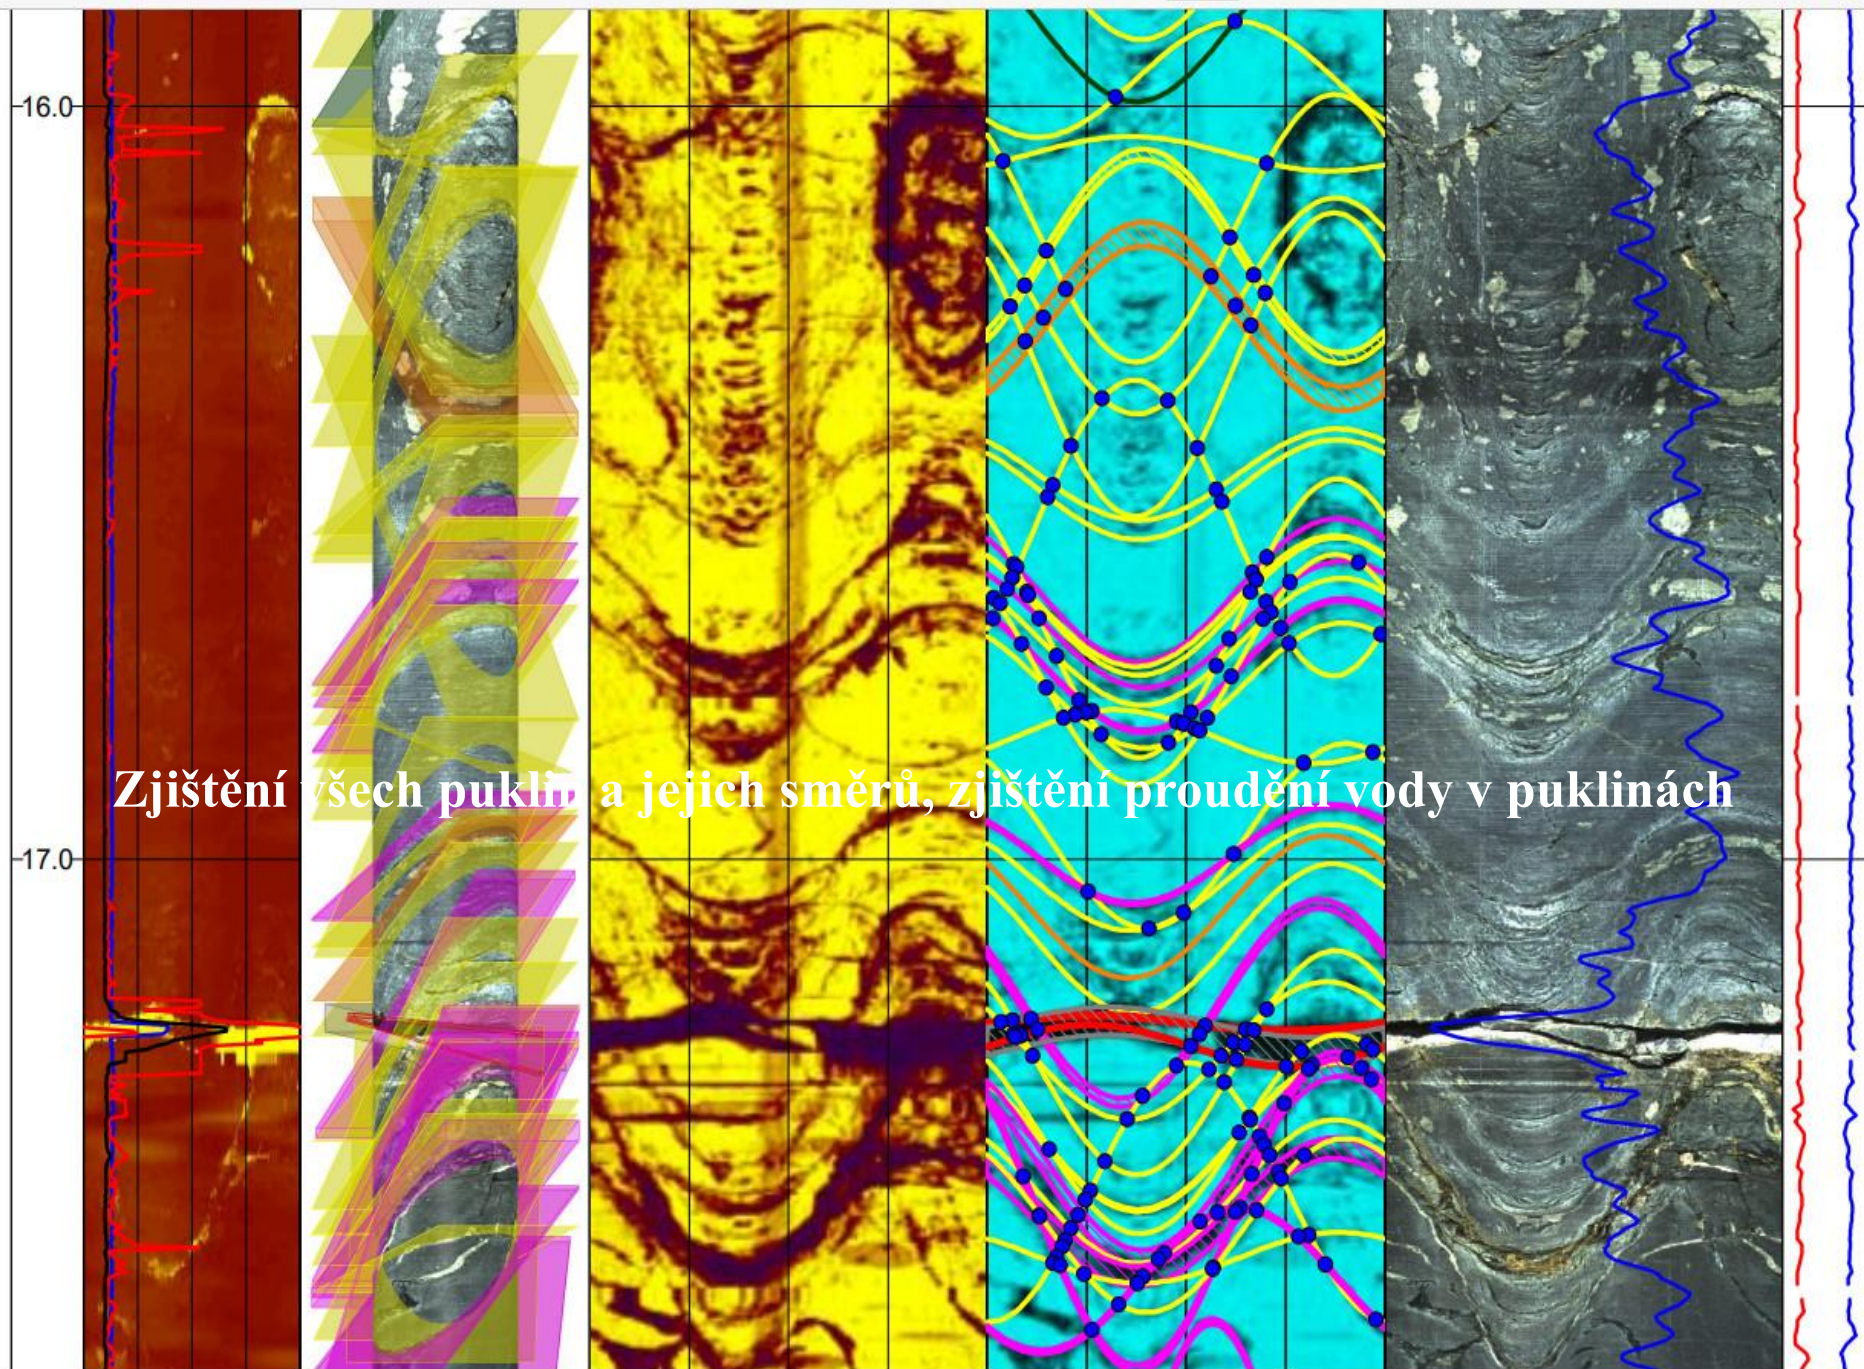
Úkolem karotáže bylo na základě fyzikálních vlastností detailně zmapovat výskyt zón porušené horniny, a především zjistit místa průsaků a ocenit jejich propustnost. Tomu byla přizpůsobena karotážní metodika a především výběr míst pro vyhloubení vrtů o hloubkách daných současnou úrovní znalostí o lokalitě a v jejím okolí.

Návrh hloubky a rozsahu injekční clony, která by zamezila masívním průsakům, byl podrobně probírán na kontrolních dnech. Těchto diskuzí se zúčastnili odborníci z oborů stavebnictví, projekce, geofyziky, geologie spolu se zástupci Povodí Vltavy.
