**Monitoring lokalit soustavy Natura 2000  
jako nástroj pro efektivní management  
a ochranu autochtonních populací raků  
(EHP-CZ02-OV-1-007-2014)  
ZÁVĚREČNÝ SEMINÁŘ**

**MONITORING MAKROZOOBENTOSU A  
HYDROMORFOLOGIE**

Libuše Opatřilová  
7.12.2016

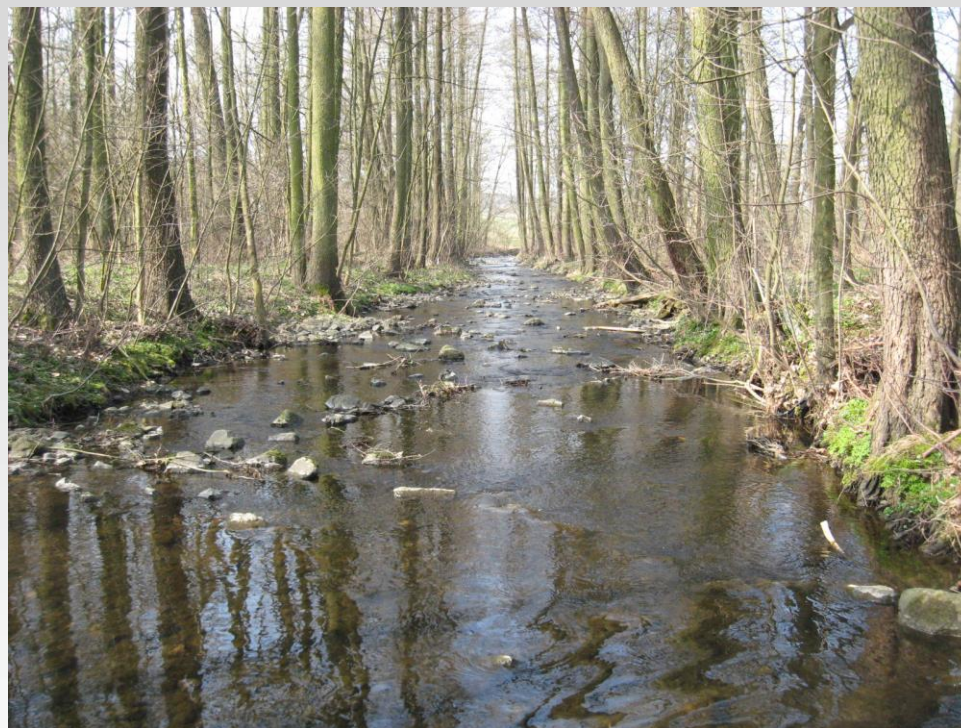
## EVL Bradava

- střední ekologický stav
- slabě modifikovaný hydromorfologický stav
- 16 raků kamenáčů na sto kamenů
- rybník v povodí (1,8 km)
- ve vodě nesplňuje limity anthracen, benzo-a-pyren, BSK5, bisfenol A, N-NH<sub>4</sub>, fenantren, fluranthen, fluoren a teplota
- nadlimitní arsen a suma PAU v sedimentech

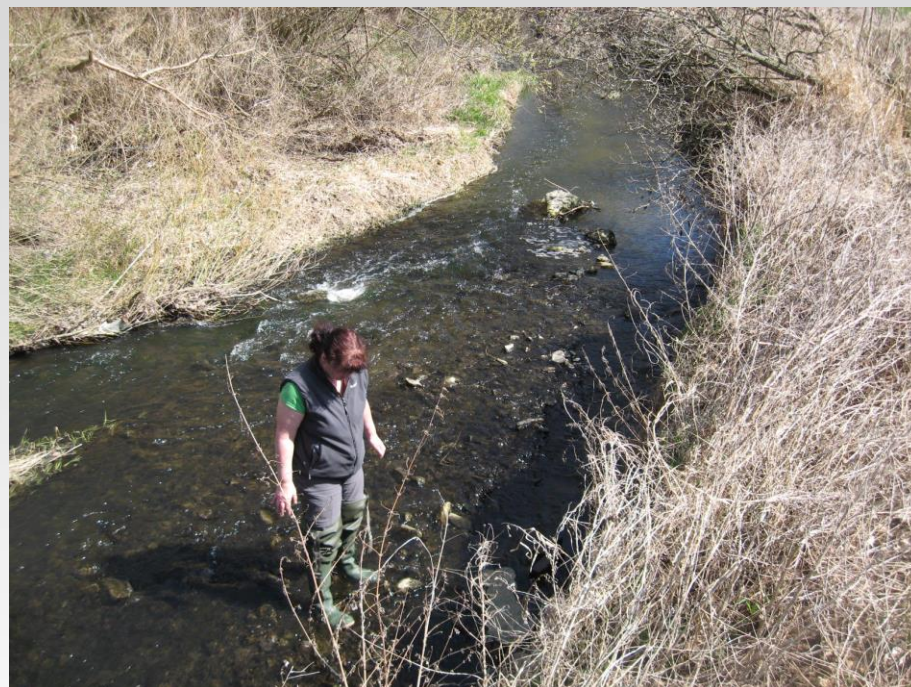
## EVL Stroupínský potok

- střední ekologický stav
- středně modifikovaný hydromorfologický stav
- 15 raků kamenáčů a 17 raků říčních na sto kamenů
- ve vodě nesplňují limity benzo-a-pyren, BSK5, bisfenol A, PBDE, fenantren, fluoranthen, fluoren, Pcelk, Hg a teplota vody
- nadlimitní arsen v sedimentech

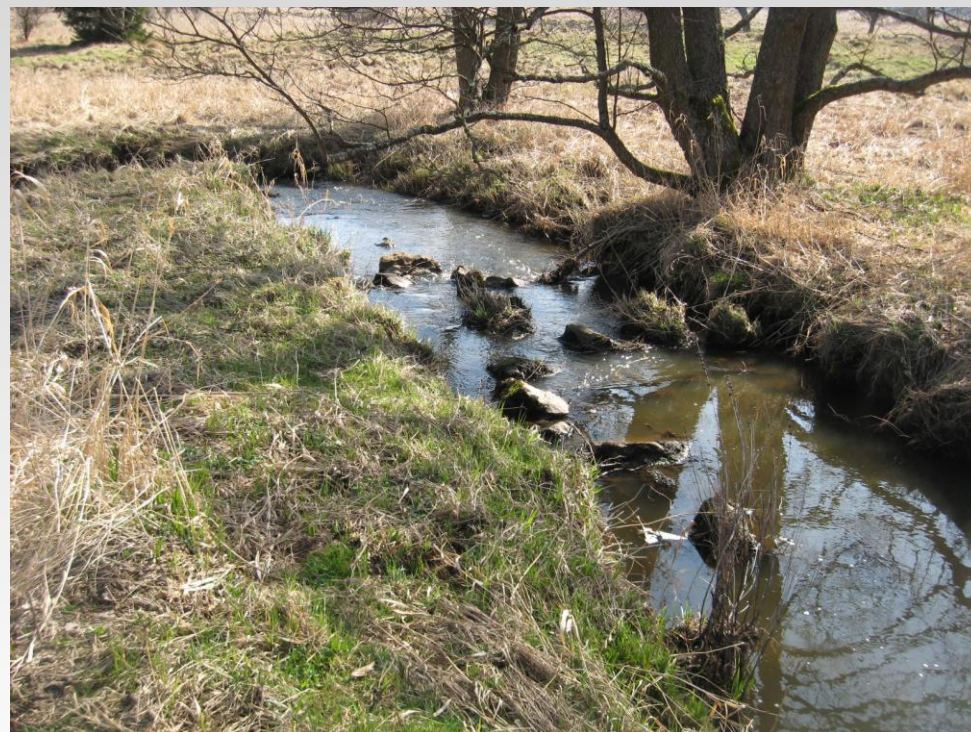
## EVL Padrt'sko

- střední ekologický stav (na hranici poškozeného)
- slabě modifikovaný hydromorfologický stav
- 5 raků říčních na sto kamenů
- rybník v povodí (900 m)
- ve vodě neplňují limity arsen, anthracen, benzo-a-pyren, BSK5, bisfenol A, N-NH<sub>4</sub>, fenantren, fluoranthen, fluoren, Pcelk, CHSKCr, Cd a jeho sloučeniny, NL 105, pH, O<sub>2</sub>, teplota vody a C10-C40
- silně nadlimitní arsen v sedimentech

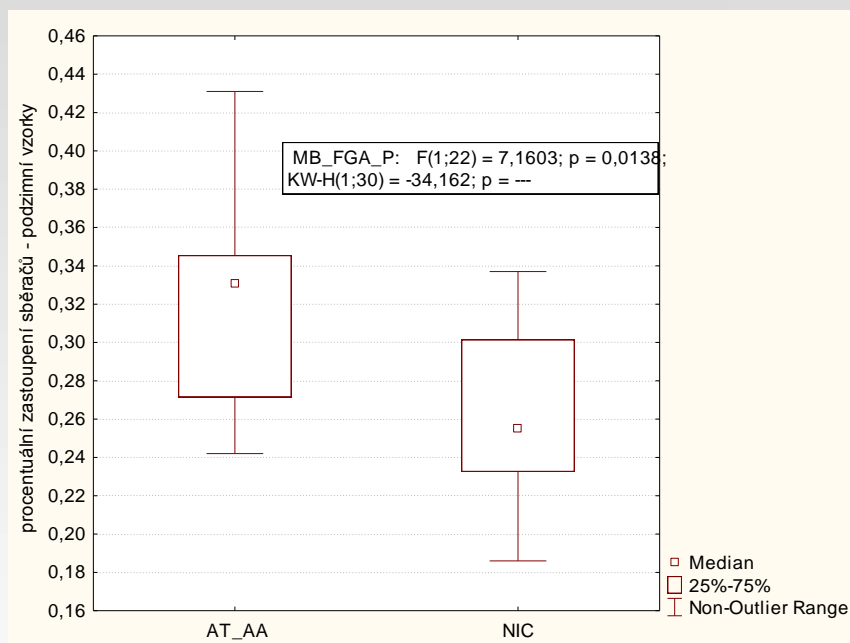
## Procentuální zastoupení sběračů v jarních a podzimních vzorcích - vyšší u lokalit s přítomností raka (Weinländer a Föderer, 2011)

- zahrnuty všechny profily s výskytem raka kamenáče a raka říčního a všechny bez raků (Ledný potok, Mže, Kamenný potok, Třítrubecký potok, přítok Trojhorského, Malše, Loděnice, Zákolanský potok)
- profily s přítomností invazních druhů raků (rak pruhovaný a rak signální) z analýz vyloučeny, protože všechny jsou zvláštních typů – velké řeky (Labe, Vltava), pod rybníky (Pšovka, Dračice, Litavka, Kouba)

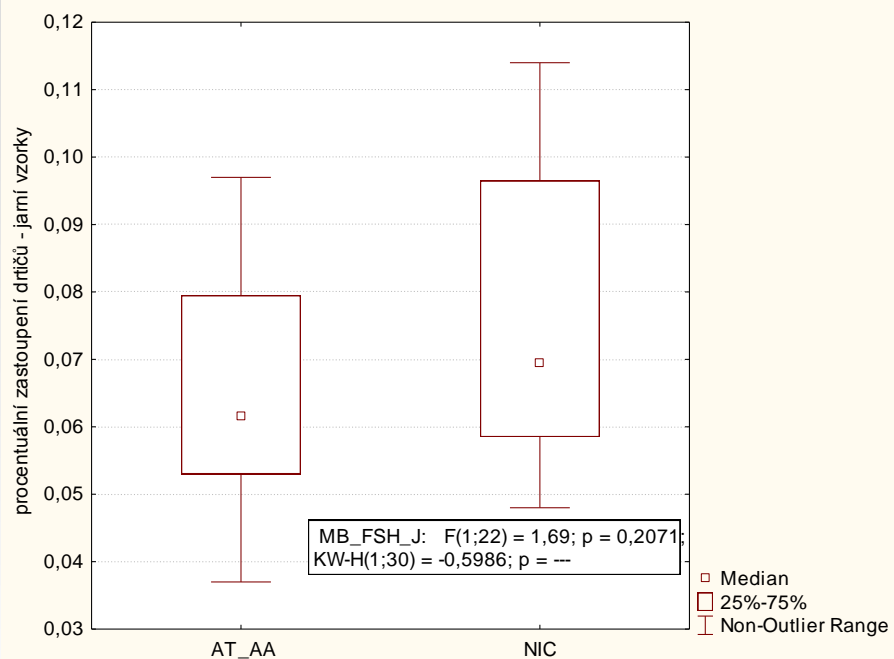
## Procentuální zastoupení drtičů v jarních a podzimních vzorcích - vyšší u lokalit bez raků (Weinländer a Föderer, 2011; Lagrue a kol., 2014)

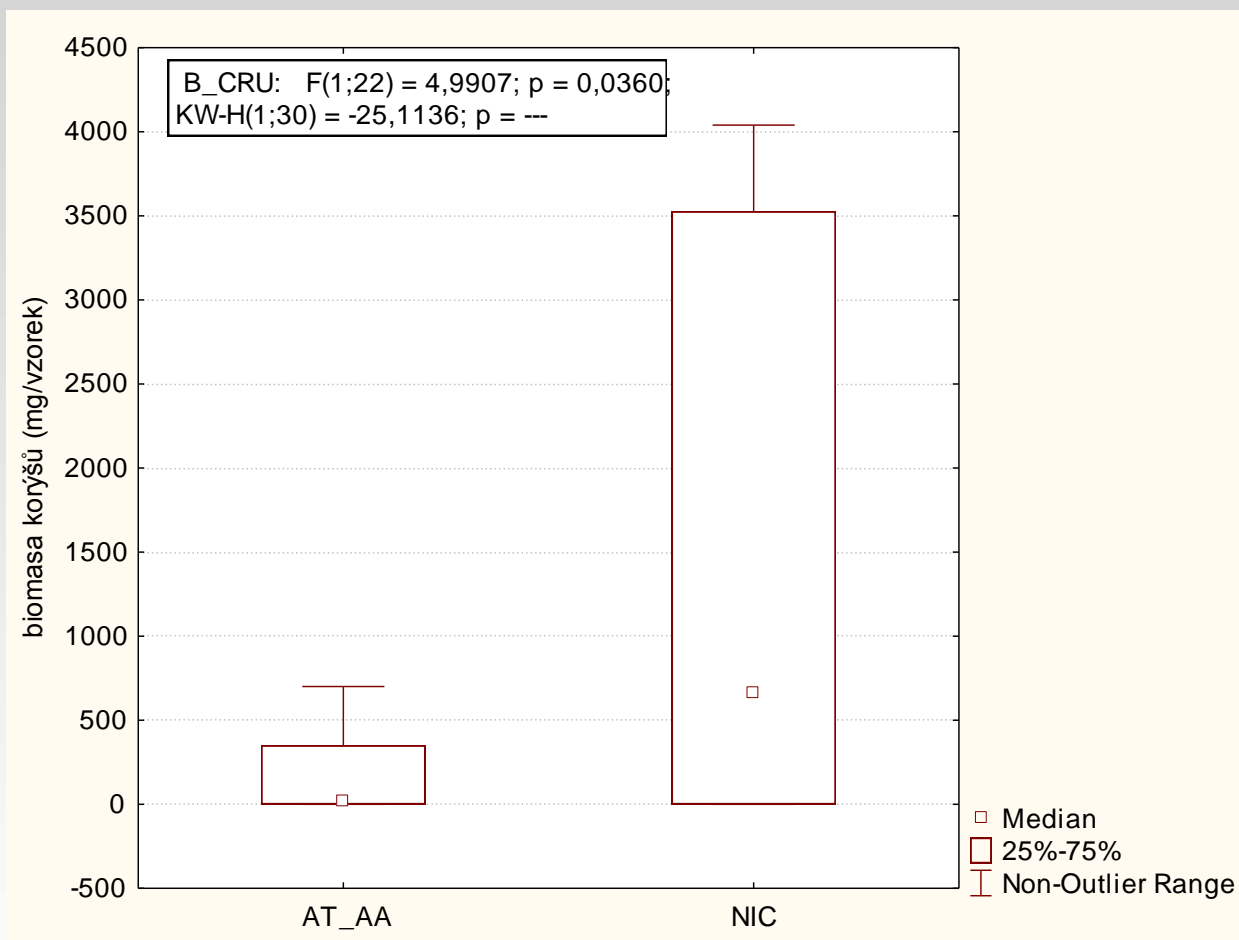
Biomasa korýšů  
(mg/vzorek)  
-významně nižší  
u profilů s  
přítomností raků
