Zatopené kulturní a přírodní dědictví jižní Moravy

Hana Mlejnková a kolektiv

Vydal Výzkumný ústav vodohospodářský T. G. Masaryka, veřejná výzkumná instituce
Praha, Brno 2016

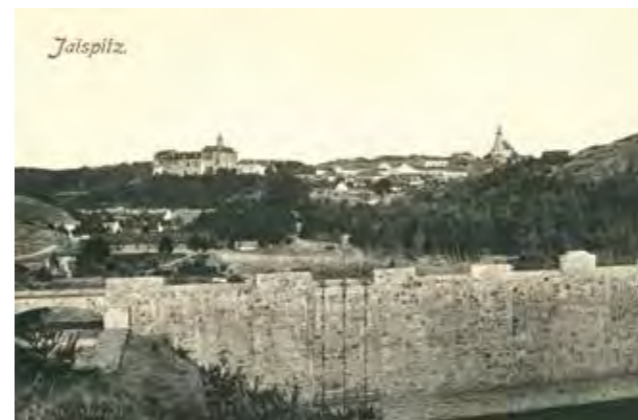
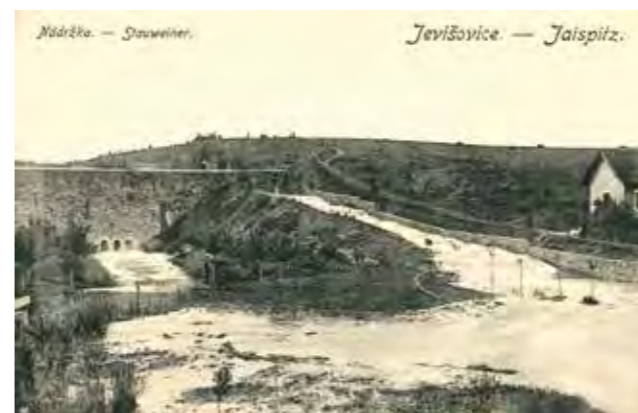
Obr. 1.2.1 Nádrž Jevišovice na dobových pohlednicích (na spodní si můžeme všimnout hrázného sledujícího průchodu povodně) (archiv autora: D. Veselý)

dávkou vody. Již rok po vybudování přehrady bylo možné konstatovat: „*Odtok jest upraven tak, že mlýny i za nejsuššího počasí loňského roku měly dostatek vody na mletí, což dříve nikdy nebývalo. U nádržky jest ubytován stále dohlížitel, jenž nemá ničeho jiného na práci, než nádržku pozorovati, zjistit stav vody každý den třikráte a řídit odtok její.*“ Takže vidíme, že nejen nádrž Jevišovice byla první, objevuje se nám zde i první hrázny.

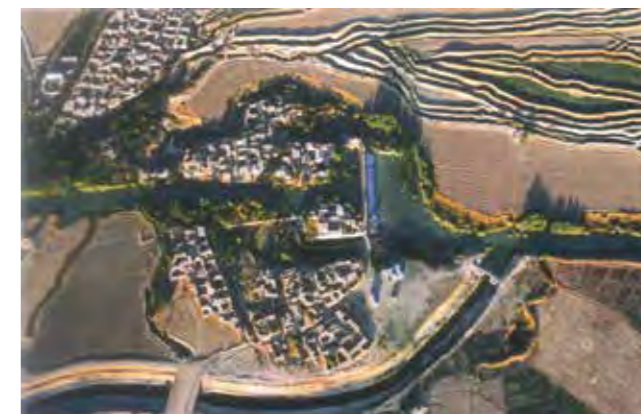
Obr. 1.2.2 Emírova přehrada (Band-e Amir) byla vybudována v roce 980 na místě ještě starší nádrže. Slouží k zavlažování oblastí Marv Dacht v Íránu (převzato z J. Němce, 2016)

byly zase budovány stavby, které měly zajistit zavlažování území ležícího podél řeky Min. Posvátné indické knihy nesou záznamy nejen o budování studní, ale také o kanálech a přehradách. Pozoruhodné vodní stavby se dosud nacházejí v pouštních oblastech bývalé Persie (dnešní Írán). V ruinách města Sialak nedaleko Kashanu zde byly objeveny zbytky zavlažovacích kanálů, o kterých se domníváme, že jsou staré více než 6 000 let. A tak zřejmě nejstarší vodohospodářská stavba paradoxně mizí pod pískem pouště (Obr. 1.2.2).

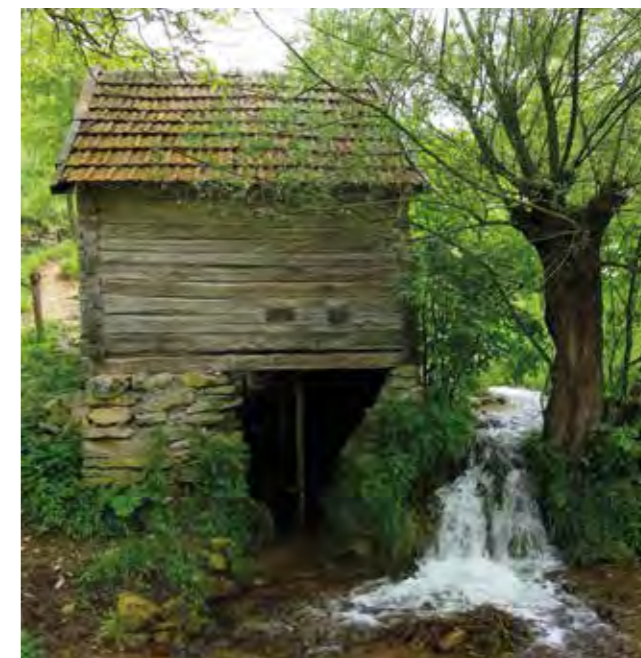
Obr. 1.2.7 Tato „vodenice“ v osadě Gerník dodnes mele mouku (D. Veselý, 2016)

Krajané si v Banátu uchovali neuvěřitelně čistý český jazyk. Pokud se některá slova odlišují, znamená to, že se jedná o výrazy pro věci, na které narazili až v novém domově, nebo naopak pro věci, na které jsme již ve staré vlasti zapomněli. Poeticky znějící slovo „hutvajda“ například označuje obecní pastvinu. Vedle každé obce nalezneme tuto zvlněnou zelenou plochu se solitérními stromy. Slovo „houšřár“ zase označuje výmladkový les. K našemu tématu je ale nejbližší slovo „vodenice“ (Obr. 1.2.7). Jedná se o malý vodní mlýn, sloužící většinou jedné rodině. Tak jak obyvatelé Banátu přistupují s pokorou ke krajině, tak stejně ani tyto mlýnky nepůsobí výraznou újmu vodnímu toku. Ale nejlépe nám to vysvětlí místní žák František Rott: „U Petra je pět mlejnků. Byly jen čtyři, ale jeden si vystavil nový a níčko jeden předělali. Mlejnkům říkáme vodenice. Jmenujou se Cylindr, Kotrlajka, Beránkoj, Maštaliřoj a tej poslední říkájí ta Nová. Pytle s obilím se vozí na vozech. Mlejny mají i chlív, kam dycky dáme koně. Lidí tam chodí mlít, aby měli mouku, protože jinak si nemůžou udělat chleba. Mlejnek má pod ním velký kolo ze železa. Pak má takovej vejkej kámen, ten kámen má díru. Pak je tam

trouba, kam teče voda. Ale tam do té trouby musíte dát cívku. Pak pustíte vodu a kolo se začne točit a ten kámen taky. Každé mlejnek má ještě koš, do kterého si tam naspá pšenice a kukurice. Ten koš má takový korejtko a tamtady to padá do toho kamene. A ten kámen to rozemele a udělá z toho mouku. A tak se mele mouka. Mouka padá do truhly a z té truhly mouku nandáme do pytluch. Pak vemem pytle a tu mouku odvezeme domů. Na mlejny se chodí podívat turisti z Čech a je fotí. Někdy, když jsou tam lidi, tak i jim udělají fotku. Tam je to moc krásný. Je tam jedna touň, kde se mužem koupat, jsou tam ryby, který tam chodíme chytat. Okolo mlejnkuch v lese rostou fialky a krevníček.“ (SVOBODA 2004, 21).

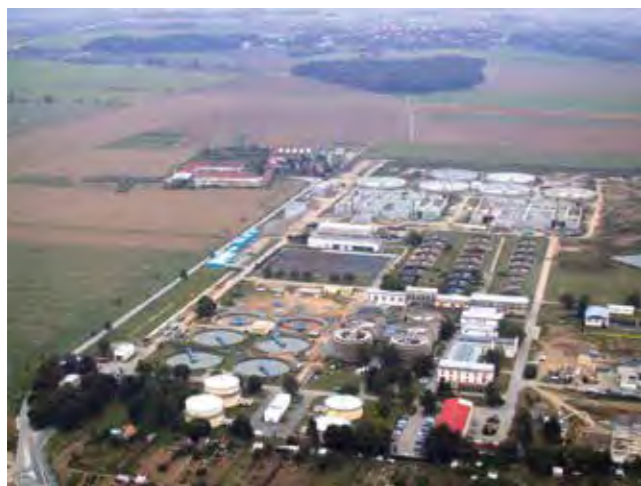
Obr. 1.3.6 Čistírna odpadních vod v Brně-Modřičích, 2002 (Brněnské vodárny a kanalizace, a.s.)

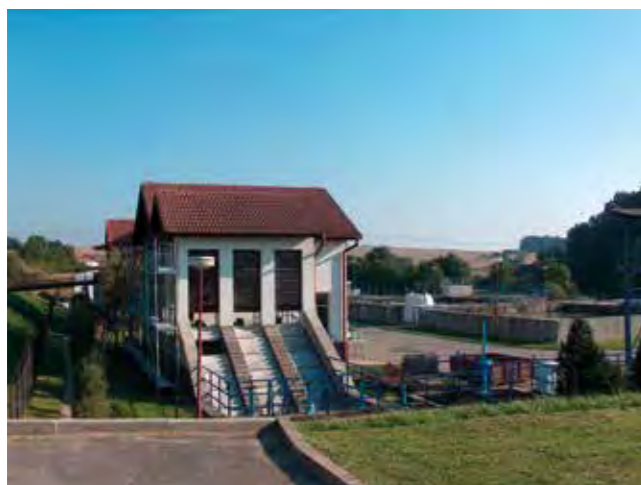
Obr. 1.3.7 Čistírna odpadních vod ve Velké Bíteši (S. Jurář, 2010)

Pro zlepšení kvality vody v tocích měl velký význam rozvoj čistírenství, spojený s budováním a intenzifikací čistíren odpadních vod v krajských a okresních městech: Brno (1961; Obr. 1.3.6), Jihlava (1968), Znojmo (1976) a Třebíč (1977) a postupně i v menších městech a obcích (Obr. 1.3.7). V podmínkách

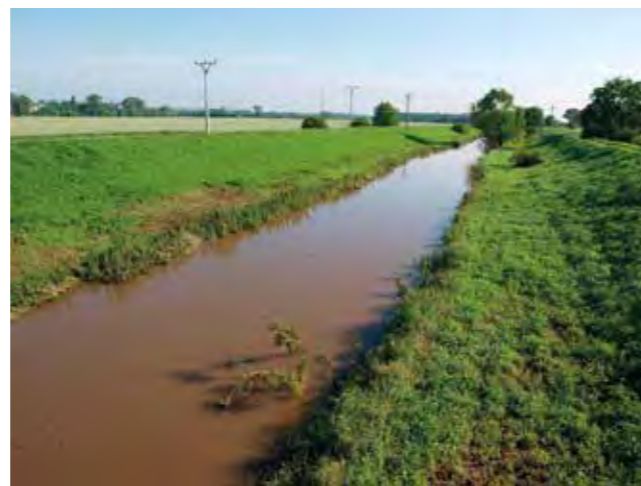
Obr. 1.3.8 Regulovaný tok Jevišovky přinášející znečištění do řeky Dyje nad ústím do VD Nové Mlýny

ny nevhodné úpravy toků (narovnání, eliminace přirozených břehových porostů aj.), jejichž důsledkem bylo snížení přirozené samočisticí schopnosti (Obr. 1.3.8; KOČKOVÁ 1979).

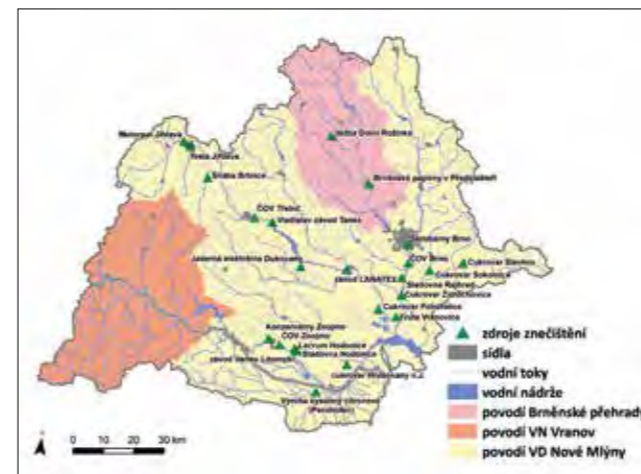
Obr. 1.3.10 Významné průmyslové zdroje znečištění v povodí sledovaných nádrží od poloviny 20. století

Mnoho velkých bodových zdrojů znečištění, aktivních v období socialismu, zaniklo, zbývající podniky přešly na modernější technologie výroby a čištění odpadních vod s menším negativním dopadem na životní prostředí. Obr. 1.3.10 ukazuje významné průmyslové zdroje znečištění, které ovlivňovaly jakost povrchových vod v povodí sledovaných nádrží od poloviny 20. století (KOČKOVÁ a NOVOTNÝ 1967; KOČKOVÁ a kol. 1982, 1999b, 2003; ŠUNKA 2010; ŽÁKOVÁ a kol. 1989; JURÁŇ 2004; FOREJTNIKOVÁ 2004; BERNARDOVÁ 2004; KARBEROVÁ 2001).

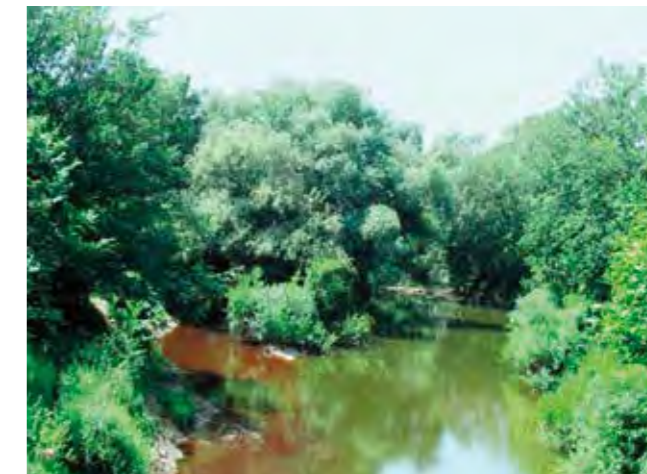
Obr. 1.3.11 Ústí znečištěné rakouské Pulkavy do řeky Dyje na 1,5 km dlouhém rakouském úseku Dyje nad vodním dílem Nové Mlýny v roce 2003 (H. Mlejnková, 2003)

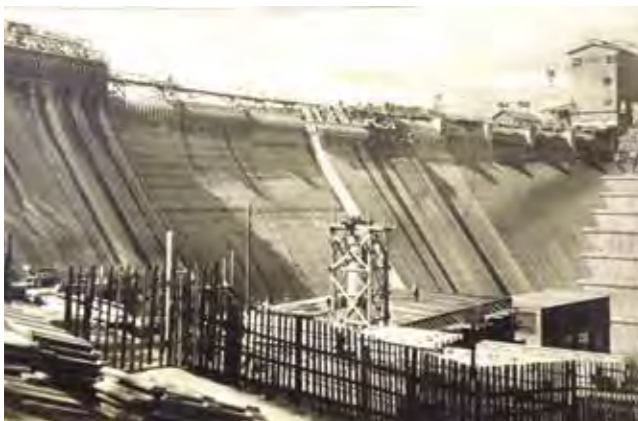
Obr. 2.1.1 Hráz Vranovské přehrady před dokončením (Povodí Moravy, s.p., Znojmo)

První myšlenka na postavení Vranovské přehrady se zrodila již před první světovou válkou. Syn vranovského stavitele Schmidta, student architektury ve Švýcarsku, podal v roce 1903 se skupinou spolužáků návrh na výstavbu přehrady u Vranova nad Dyjí. Projekt na využití vodní síly řeky Dyje projednala společnost Podyjské závody (Thayawerke) v roce 1912, v té době však na tak odvážné dílo nebyly peníze. Ke změně došlo po vzniku Československa, kdy se po dohodě s Podyjskými závody stal investorem stát a Země Moravskoslezská za přispění akciové společnosti Západomoravské elektrárny. Realizací stavby byly pověřeny tři akciové společnosti: Českomoravská stavební společnost, společnost Lanna z Prahy a brněnská společnost Pittel und Brausewater. Na stavbě pracovalo dva a půl tisíce lidí a hráze byla podle projektu, který se v průběhu realizace doplňoval o nové poznatky získané při stavbách velkých přehrad v zahraničí, dokončena za tři a půl roku. Po dokončení se přehrada stala největší vodní stavbou v tehdejší ČSR (NĚMEC 2016).

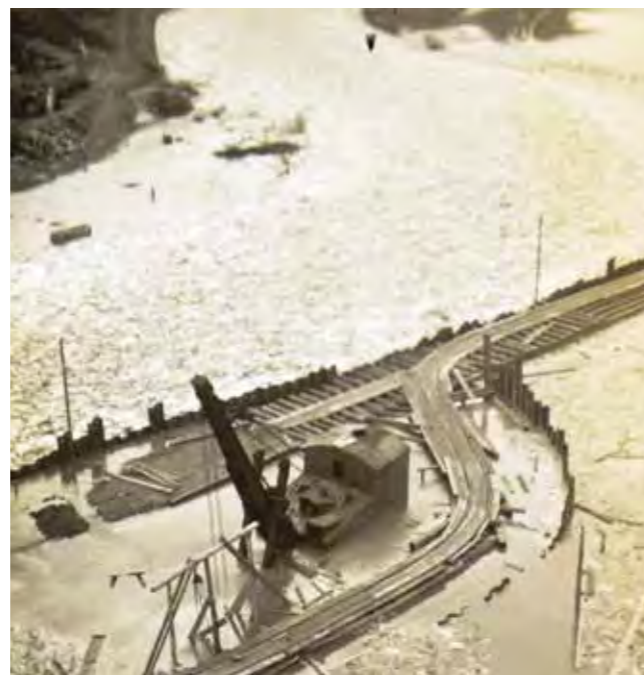
Obr. 2.1.2 Stavba hráze Vranovské přehrady, pohled na údolí zatopené povodní, která prověřila dílo ještě před jeho dokončením, 4.1.1932 (Povodí Moravy, s.p., Znojmo)

I když je těleso přehrady zaklesnuto na obou stranách do skalního masivu, nejde o přehradu klenbovou, ale gravitační, která zadržuje vody Dyje vlastní vahou. Materiál na

stavbu se dopravoval po úzkokolejně dráze, jejíž stopy lze dodnes vysledovat. Hráz podléhá pohybům v důsledku tlaku vody, ale také vlivem slunečního svitu na vzdušnou část tělesa. Tyto řádově milimetrové odchylky měří tzv. hrázové kyvadlo umístěné uvnitř hráze.

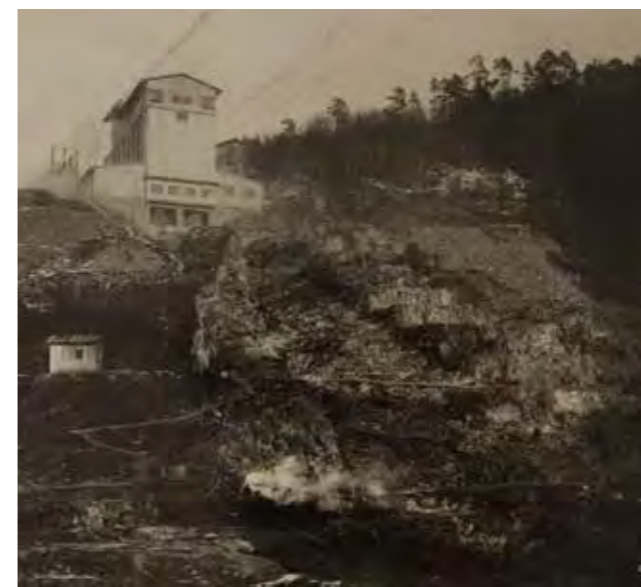
Obr. 2.1.3 Stavba hráze Vranovské přehrady – odstřel v lokalitě budoucí kaskády, 1931 (Povodí Moravy, s.p., Znojmo)

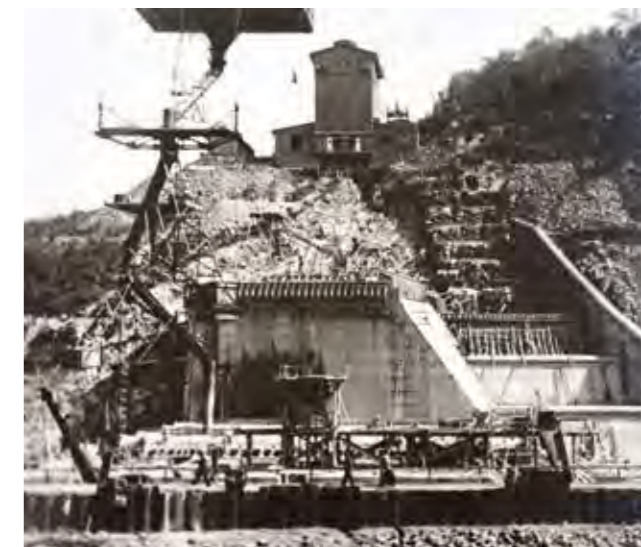
Obr. 2.1.4 Přehradní kaskády VN Vranov, 1931 (Povodí Moravy, s.p., Znojmo)

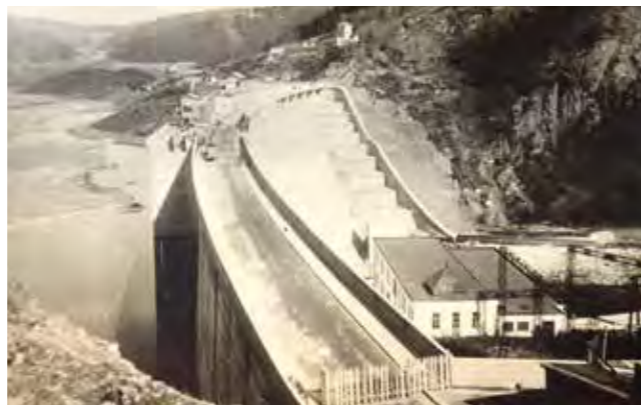
Obr. 2.1.6 Dokončená hráz Vranovské přehrady – pohled na kaskádu tlumící přechod povodňových průtoků, 1933 (Povodí Moravy, s.p., Znojmo)

- tok **Dyje**, říční km 175,4
- plocha povodí: 2 211,8 km²
- délka vzdutí: 29,8 km
- zatopená plocha: 7,613 km²
- celkový objem nádrže: 132 696 000 m³
- objem prostoru stálého nadržení: 31 840 000 m³
- délka hráze v koruně: 290,5 m
- typ hráze: betonová gravitační
- výška hráze: 47 m
- kóta koruny hráze: 353,39 m n. m.
- elektrárna: 3 Francisovy turbíny o celkovém výkonu 18,9 MW

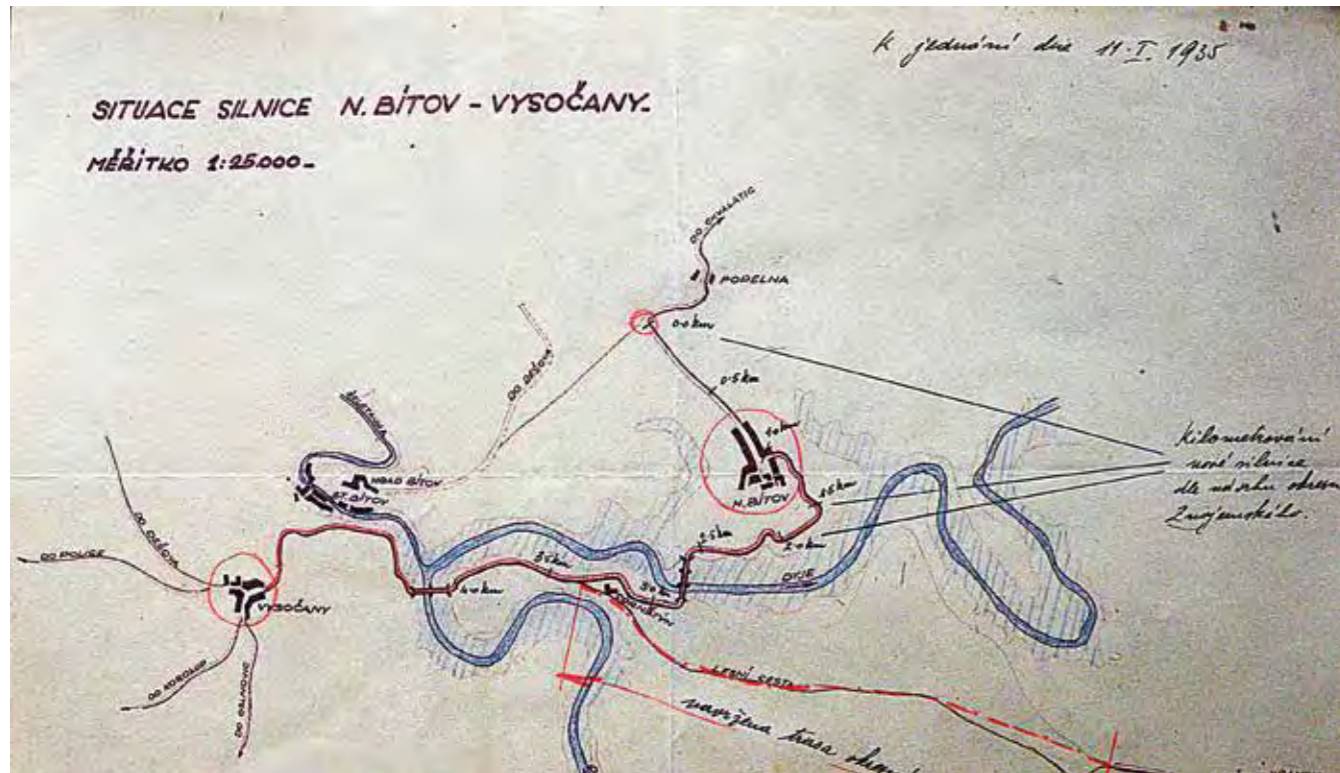
Obr. 2.4.15 Situace silnice nový Bítov – Vysočany, 1935 (Moravský zemský archiv v Brně)

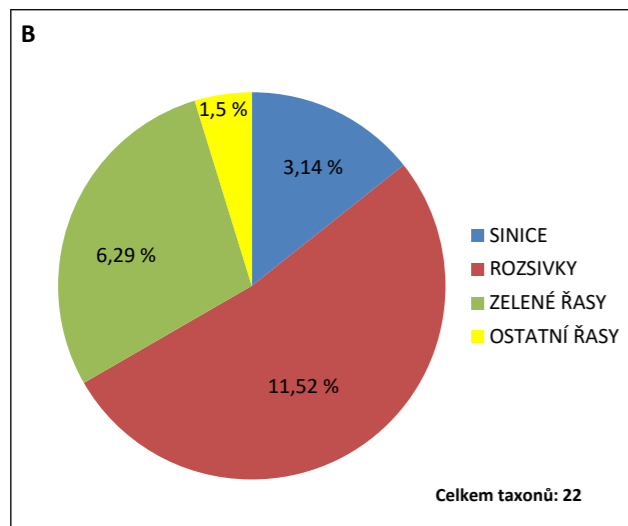
Obr. 2.6.5 Změny složení nárostových společenstev řas (fyto-bentosu) v řece Dyji nad (A) a pod (B) Vranovskou přehradou ve vegetačním období 2000 (nad přehradou – Drosendorf květen 2000, pod přehradou – Vranov září 2000, výsledky VÚV TGM pobočka Brno – Žáková)

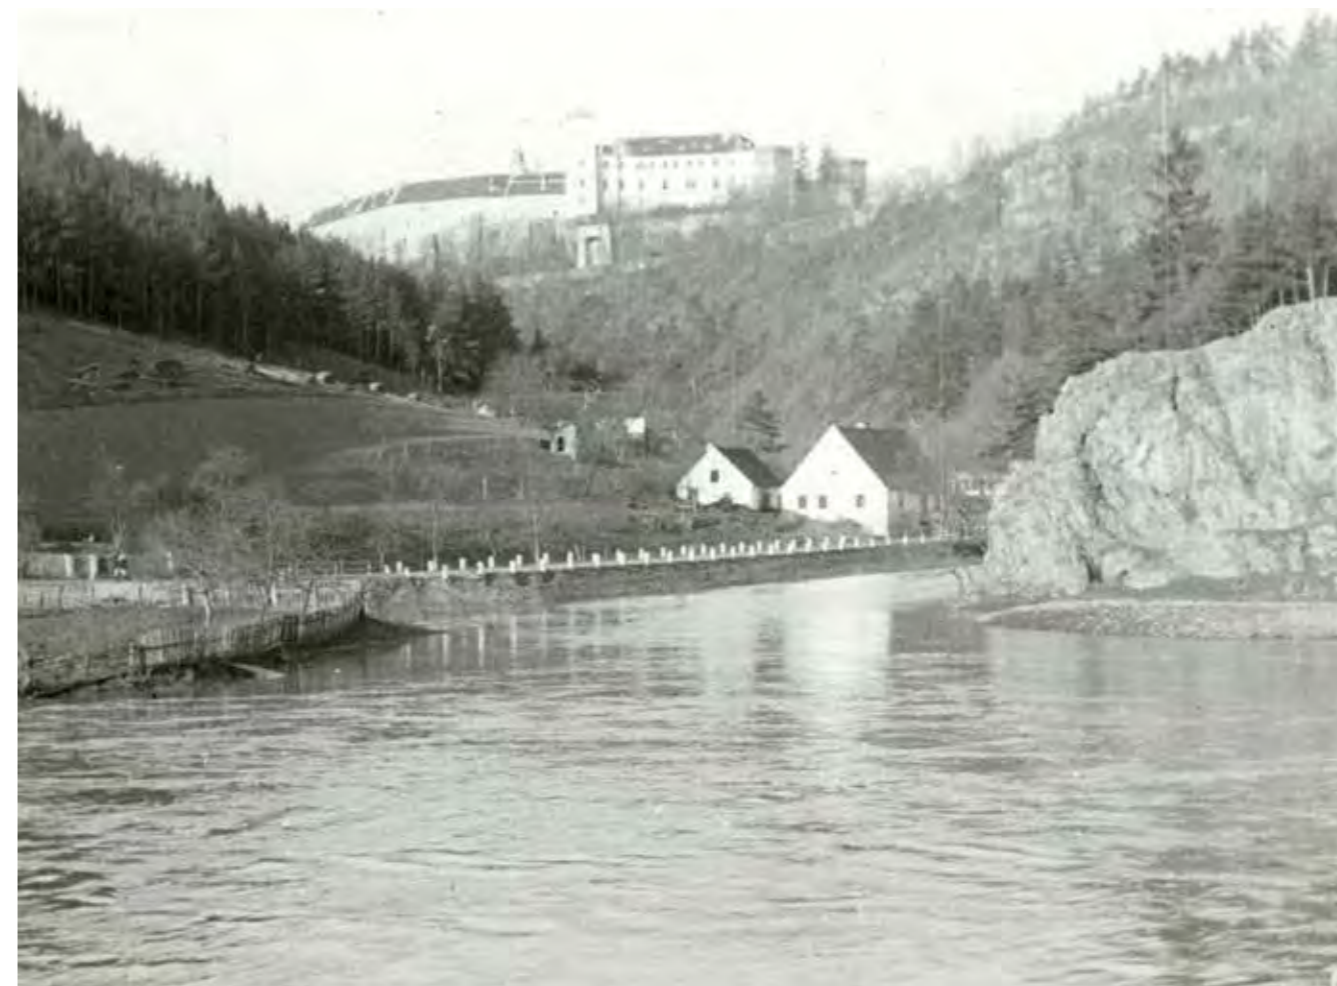
Obr. 2.9.2 Letní povodně (archiv diapositivů obce Bítov)

Ale i letní přívalové deště častokrát překvapily a potrápily obyvatele obce: „Osou obce Bítova, která určovala zastavovací plán, byla Želetavka, která v době jarních povodní a letních bouřkových přívalů stala se postrachem... Želetavka je v čas... letních přívalů dešťových velmi prudká a dravá.“ (Správa osvětové besedy v Bítově 1954).

Naposledy je jarní povodeň zmíněna v dobových textech v roce 1935, tedy v čase, kdy už byla přehrada postupně

napouštěna: „Přívaly na jaře v roce 1935 naplnily přehradu, která byla již částečně naplněna po dolní most, úplně a kalné vody zalily trosky starého Bítova a zpusťovaná údolí Dyje a Želetavky.“ (Správa osvětové besedy v Bítově 1954).

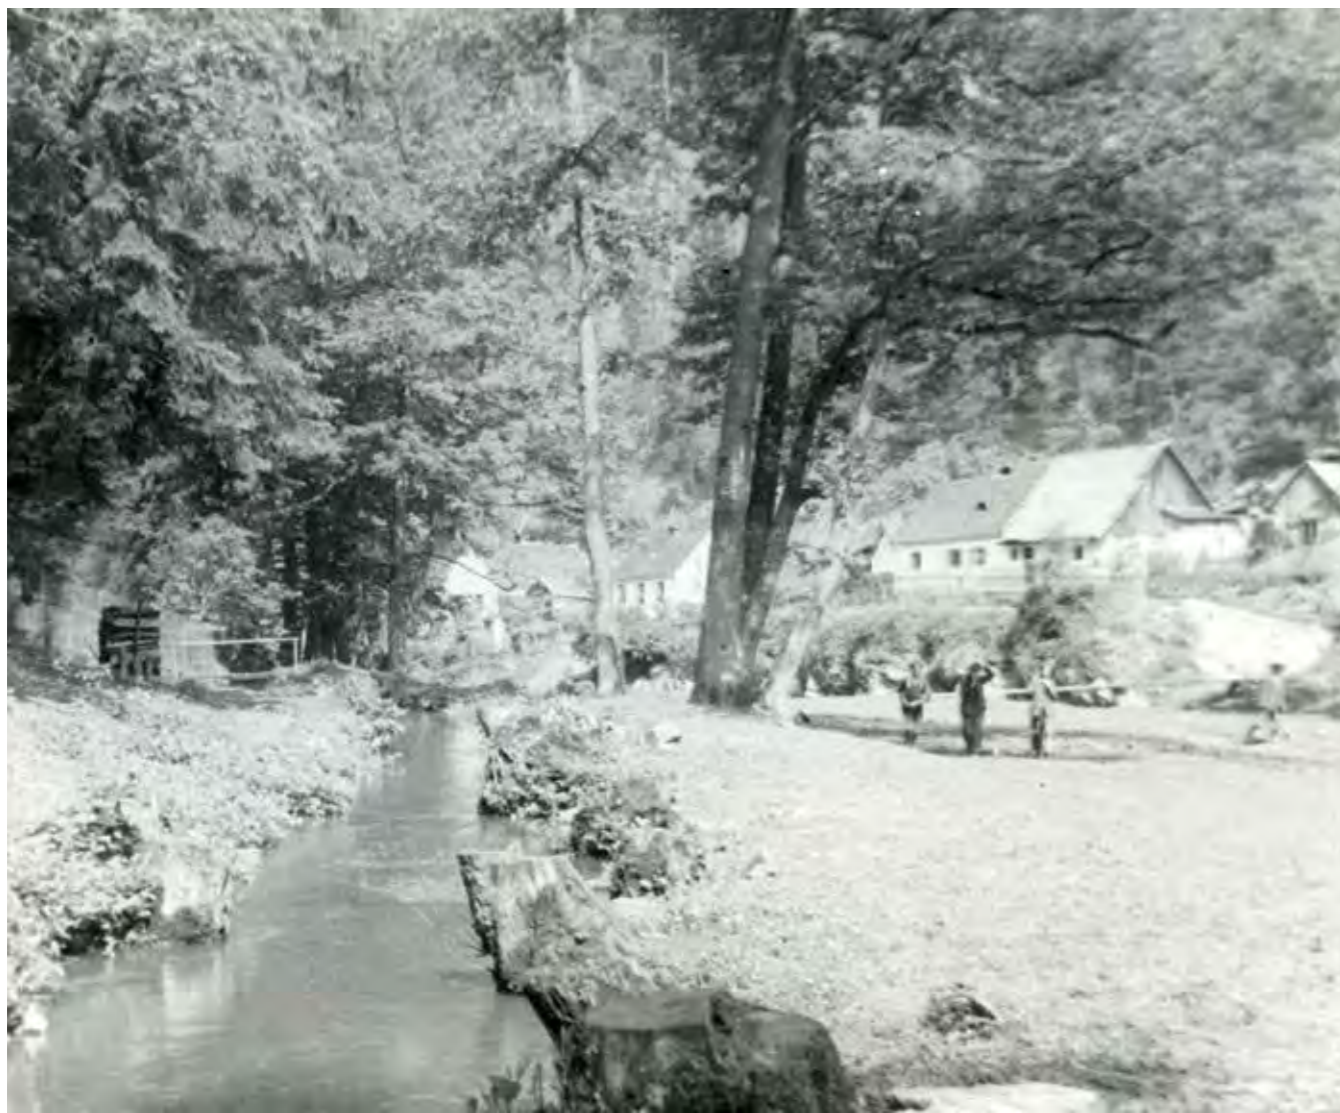
Obr. 2.9.3 Náhon k mlýnu Eduarda Stehlíka (archiv diapositivů obce Bítov)

V horní části obce se nalevo od řeky Želetavky nacházel náhon, který začínal přibližně 150 m za posledními domy v obci. Na jeho začátku bylo stavidlo, kterým bylo možné

upravovat průtok. Pod stavidlem byl náhon veden mezi loukou u řeky a zalesněným svahem. Níže vedl náhon mezi domy – zprvu mezi řekou a domy, dále pak mezi domy a cestou k hradu. Do řeky Želetavky se voda vracela v místech mezi mostem a kostelem. V Pamětní knize městyse Bítova se uvádí, že byly v Bítově dva mlýny. První, vodní mlýn Eduarda Stehlíka, který byl přímo v obci (číslo popisné 13),

měl nezanedbatelný význam. Mlýn původně patřil Františkovi Procházkovi. „Mlýn poháněn jest vodou Želetavky o výkonu asi 10 koňských sil. Provoz tohoto mlýna nevyrovnaná se sice velkým mlýnům na horní Želetavce, ale pracuje

velice intenzivně“. Při bourání obce Stehlík prodal mlýn za 275 tisíc Kč a za to si koupil mlýn v Dolních Otaslavicích na Hané (dnes pouze Otaslavice), který je dnes již také zaniklý (Obr. 2.9.3 a 2.9.4).

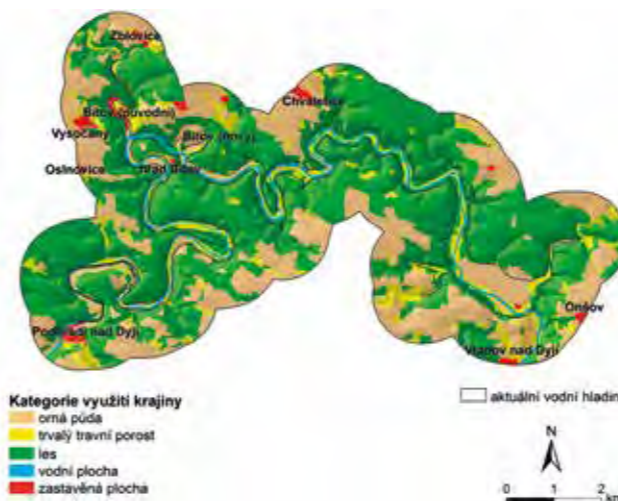
Obr. 2.10.1 Využití krajiny u Vranovské přehrady a jejího zázemí v roce 1838

V zázemí Vranovské přehrady převládaly ve všech sledovaných obdobích lesy, jejich podíl dosahoval přibližně 60 % (Tab. 2.10.1). Vranovskou přehradou bylo zatopeno pouze malé území lesních ploch (Obr. 2.10.1 a 2.10.2). Dru-

hý nejvyšší podíl měla v tomto území orná půda, její plochy se však postupně snižovaly na úkor vodního díla, lesů, zastavěných ploch a rekreačních ploch. Shodně jako u dalších dvou vodních nádrží byl i u Vranovské přehrady zaznamenán dlouhodobý pokles podílu trvalých travních porostů. Skokový nárůst podílu výměry vodních ploch spojený s budováním vodní nádrže byl zaznamenán už na mapě z roku 1933 (Tab. 2.10.1). Při budování přehrady byla zatopena obec Bítov, jejím obyvatelům bylo umožněno se přestěhovat do nové vesnice Bítov v těsném zázemí vodní nádrže. Významným fenoménem je v tomto území rekreace, zastou-

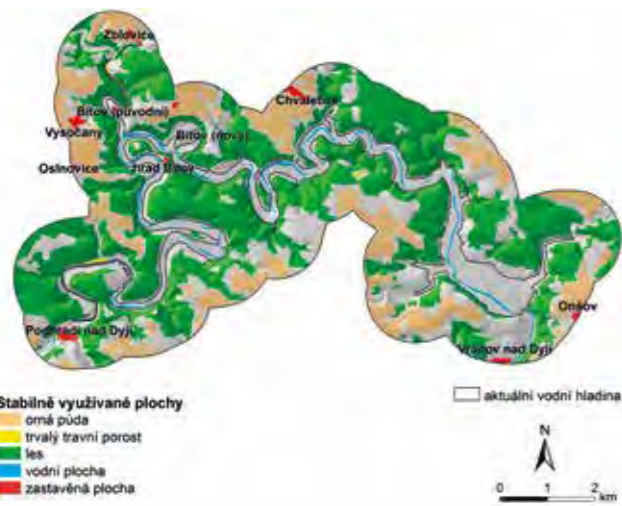
Obr. 2.10.4 Stabilně využívané plochy u Vranovské přehrady a jejího zázemí

2–13,7 %, 3–4,0 %, 4–1,3 %, 5–0,2 % (Obr. 2.10.3). Stabilně využívané plochy v okolí vodní nádrže Vranov byly tvořeny především lesními plochami na svazích přilehlých k vodní

nádrži (2 526 ha) a ornou půdou v méně příkrých územích dále od přehrady (812 ha) – viz Obr. 2.10.4. Ostatní stabilně využívané plochy se vyskytovaly na výrazně menších plochách – vodní plochy původního toku Dyje na 78 ha, zastavěné plochy na 39 ha a trvalé travní porosty pouze na 11 ha (Obr. 2.10.4). Stabilně využívané trvalé travní porosty se nacházely v lokalitách Česká louka, u obce Vysočany, u soustoku Dyje a Želetavky, Velká louka u Lančovského dvora, U rybníčku v okolí Helenina Dvora.

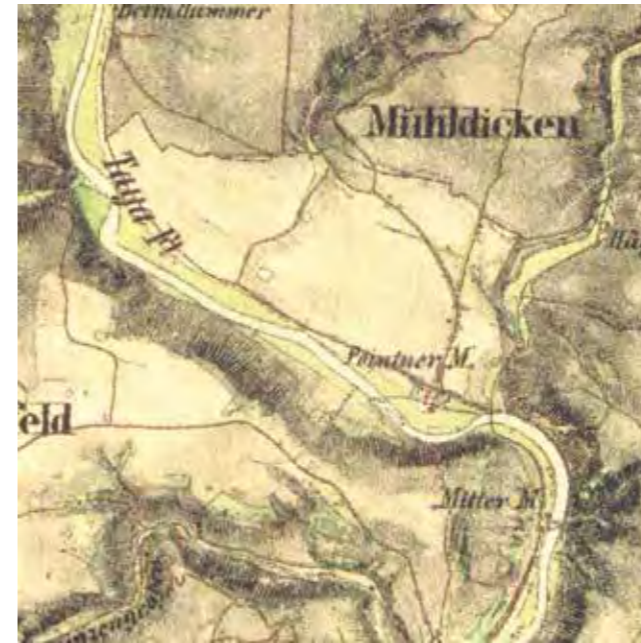
Obr. 2.10.5 Vodní tok Dyje v okolí Vranova nad Dyjí na mapě z roku 1838 (© 2nd Military Survey, Austrian State Archive/Military Archive, Vienna, © Laboratoř geoinformatiky Univerzita J.E. Purkyně, © Ministerstvo životního prostředí ČR)

Morfologie terénu v zázemí Vranovské přehrady neumožňovala velké změny v trasování vodního toku řeky Dyje, ať přírodními procesy či antropogenními procesy. Pouze v místě rozšíření nivy řeky Dyje v blízkosti Vranova byly zaznamenány drobné změny tvarů toku a úpravy mlýnských náhonů (Obr. 2.10.5 a 2.10.6).

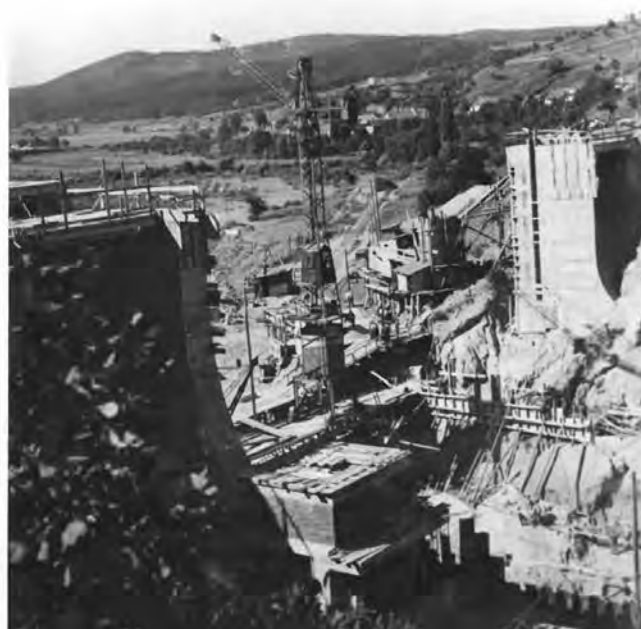
Obr. 3.1.1 Stavba hráze Kníničské přehrady, v pozadí dnes zatopená obec Kníničky, 1939 (www.brneskaprehrada.cz)

Stavba přehrady byla komplikována nejen probíhajícím válečným konfliktem, ale i povodňovými událostmi, nejničivější povodeň přišla v srpnu 1938. Záchranu přehrady před destrukcí, kterou plánovala na konci okupace ustupu-

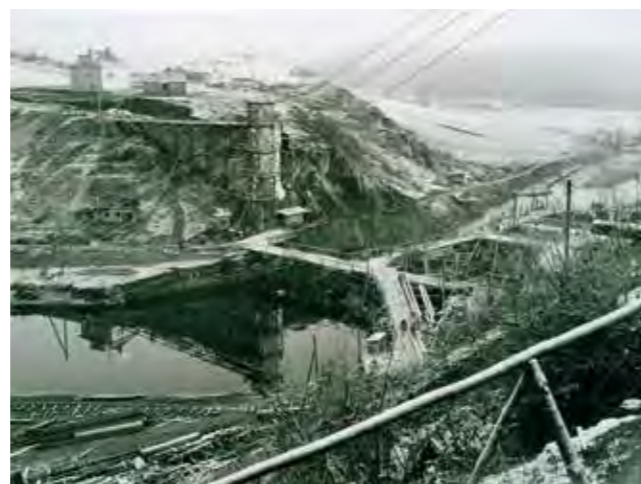
Obr. 3.1.3 Stavba Kníničské přehrady v letech 1937–1938 (www.brneskaprehrada.cz)

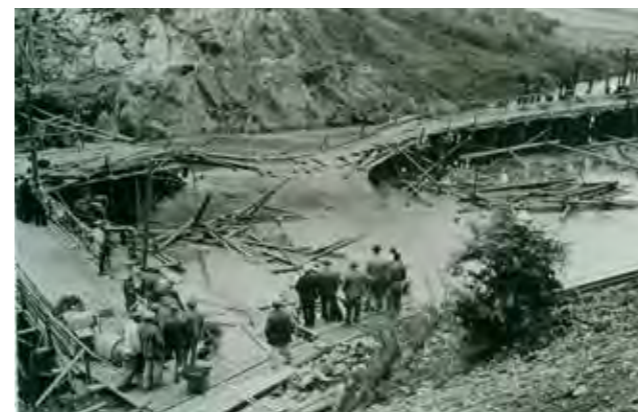
Obr. 3.1.4 Ničivě povodně, které komplikovaly stavbu hráze Kníničské (Brněnské) přehrady, 1937 (Archiv MČ Brno–Kníničky/Zeno Čížmář)

- V roce **1929** vydaly úřady povolení pro stavbu, krátce nato však byl původní projekt přepracován. K zahájení stavebních prací došlo až v roce **1936**.
- Vystěhování přibližně 530 obyvatel Kníniček bylo dokončeno v roce 1937.
- Stavbu hráze komplikovaly od začátku povodně. Nejnečivější přišla v srpnu roku 1938.
- Nová přehrada dostala jméno **Kníničská**. Jako datum jejího vzniku, je uváděn rok **1940**. Celkové náklady na stavbu činily 59 milionů tehdejších protektorátních korun.
- Po roce **1945** začala být přehrada využívána hlavně jako oblast rekreace a sportu. V roce **1946** zde zahájila provoz lodní doprava a počet návštěvníků prudce vzrůstal.
- V roce 1959 byla přehrada přejmenována na **Brněnskou**.

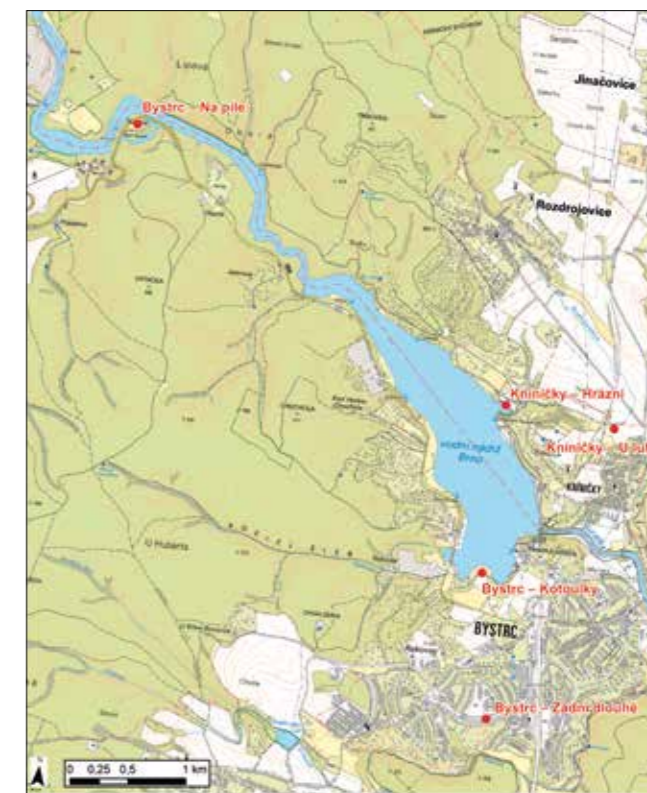
Obr. 3.2.1 Archeologické lokality v okolí Brněnské přehrady (podkladová mapa: Základní mapa ČR 1 : 25 000, © ČÚZK)

Představu, jak bylo v minulosti osídleno území zaplavené vodami přehrady, máme jen z nálezů získaných z břehů a ojedinele i ze dna při snížení vodní hladiny (Obr. 3.2.1). Poprvé a na dlouhá tisíciletí i naposledy bylo toto území osídleno v neolitu, a to lidem kultury s vypíchanou keramikou sídlícím na lokalitě Bystrc – Kotoučky a nositeli kultury s moravskou malovanou keramikou (Bystrc – Na pile a Kníničky – Hrázní). Na tato místa se lidé vrátili až v 11. či 12. stol., jak o tom svědčí objev zásobnicové jámy v Kníničkách – Hrázní (PROCHÁZKA 2011, 580, 592). Je to doklad poměrně rané kolonizace, při níž lidé pronikali do výše položených území. Není zřejmé, zda to platí i o Kníničkách, doložených písemnými zprávami až od 15. stol. Již od přelomu 12. a 13. stol. stával v předpolí dnešního hradu Veveří knížecí dvorec s kostelem, který byl v první polovině 13. stol. nahrazen zeměpanským hradem (PLAČEK 2001, 683–687).

Archeologické lokality v okolí Brněnské přehrady (Obr. 3.2.1)

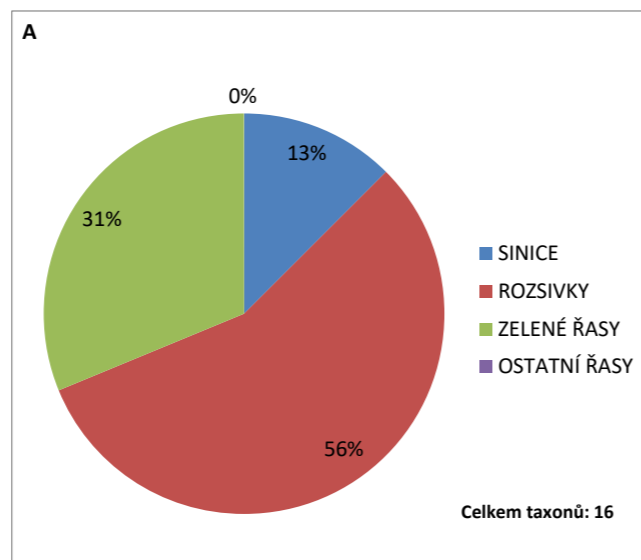
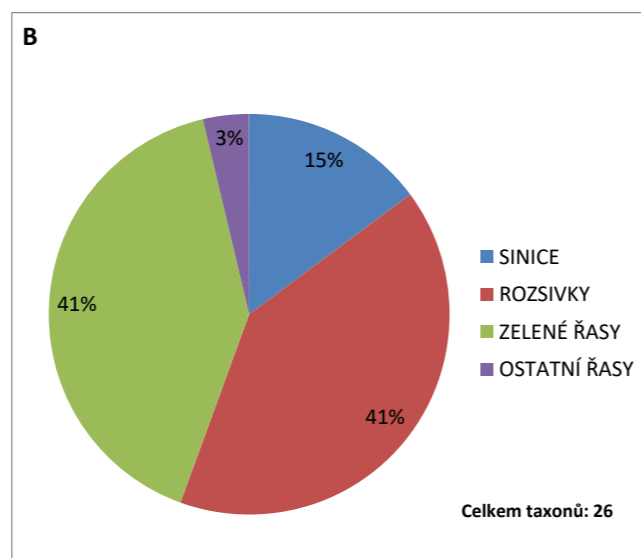
Obr. 3.6.5 Složení řasových a sinicových nárostů (fytobentosu) řeky Svatky nad (A) a pod (B) Brněnskou přehradou v roce 1991 – počet druhů (taxonů) – výsledky VÚV TGM, pobočka Brno – Žáková

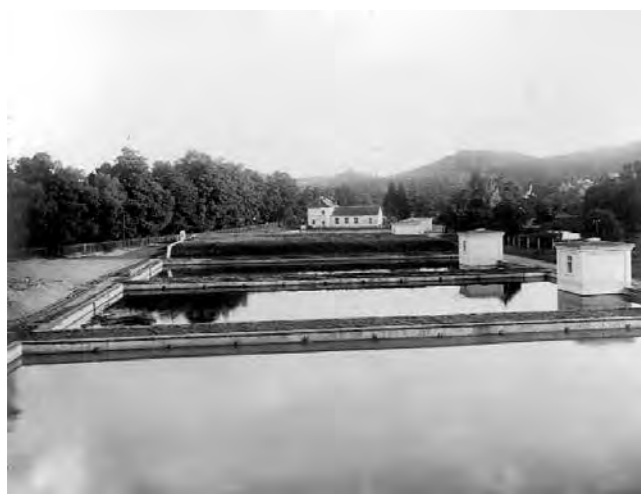
Obr. 3.7.1 Úpravna vody Brno–Pisárky (Brněnské vodárny a kanalizace, a.s.)

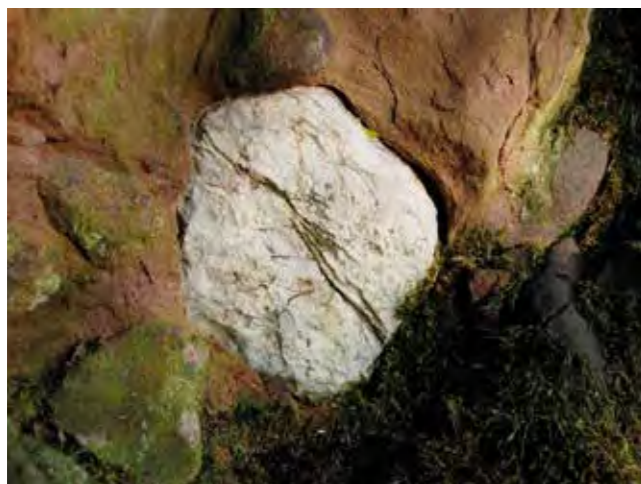
Obr. 3.8.1 Valoun devonského vápence, který byl v době ukládání rokytenských slepenců splaven tehdejší řekou do sníženiny Boskovické brázdy (P. Halas, 2007)

nu, s příměsí devonských vápenců (Obr. 3.8.1), budujících dnešní Moravský kras. Rokytnské slepence upomínají svojí hnědočervenou barvou a nepříliš vytříbeným materiálem zdrojových hornin na podmínky příležitostně tekoucích řek v suchém pouštním klimatu.

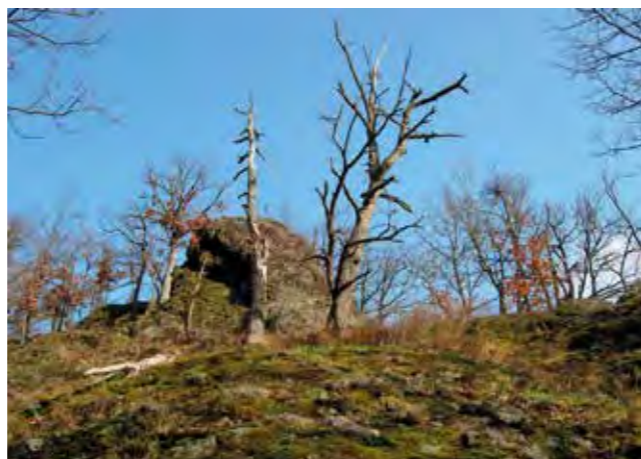
Obr. 3.8.2 Skalní výchozy permkarbonských rokytenských slepenců vytvářejí působivé scenérie se skalními stepi nejen na řece Svatce, ale třeba i v údolí řeky Rokytné (P. Halas, 2007)

Pískovce – arkózy z Boskovické brázdy byly v minulosti využívány ke stavbě významných památek (např. kláštera Porta coeli v Předklášteří u Tišnova, kostely v Řeznovicích, Rosicích a četných dalších románských a gotických památek), ale také k výrobě mlýnských kamenů a běžných staveb. Zejména rokytnské slepence vytvářejí nad vodní hladinou Svatky působivé skalní útvary (Obr. 3.8.2), na nichž se dochovaly suché teplomilné doubravy a skalní stepi.

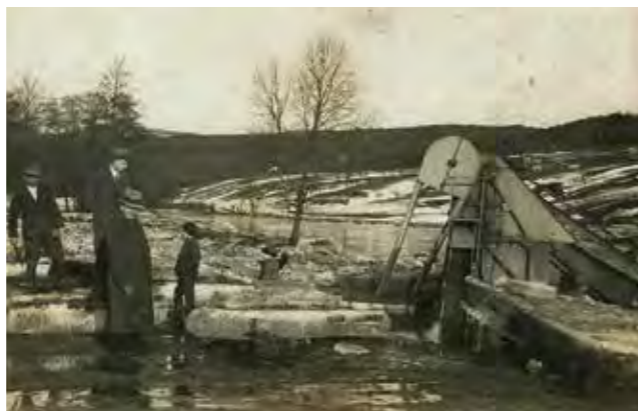
Obr. 3.9.1 Ledové kry na Svratce u Kníniček, 1929 (Archiv fotografií MČ Brno–Kníničky/Zeno Čížmář)

Podobně jako v obci Bítov, i v Kníničkách bylo nejčastější příčinou povodně náhlé oteplení a rychlé tání sněhu: „Dne 12. ledna 1920 následkem rychlého tání sněhu a ledu vystoupila voda z řečiště do značné výše, takže celá nížina podobala se velkému jezeru. Lidé, bydlíce při řece byli nuceni vystěhovat veškerý dobytek. Touto pohromou nejvíce utrpělo č. 95, kde bydlí Jelínek František, kovář. Voda vnikla nejen do chlévů, ale také do obydlí...Školní dvůr byl rovněž vodou zatopen. Dobrou hrůzy obklopeni byli občané v době noční, jelikož mezi vrchy Horkou a Skalkou vytvořila se ledová hráz, následkem níž voda v nížině víc a více stoupala. Staří pamětníci vypráví, že byli svědky mnohých zátop, ale takové, jak byla tato ve vesnici, vůbec nepamatují.“ (AMBROŽ 1924; Obr. 3.9.1 a 3.9.2).

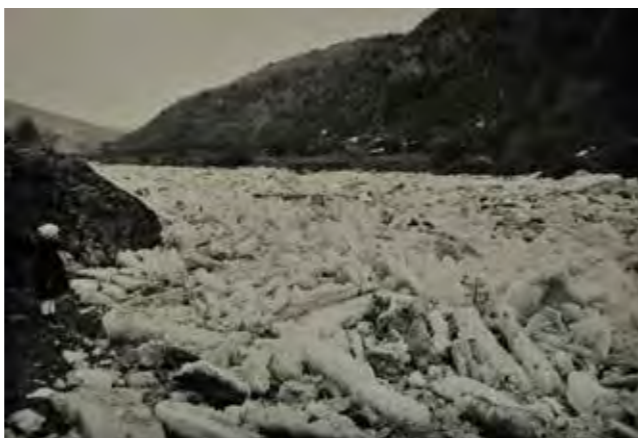
Obr. 3.9.2 Ledová přehrada na Svratce mezi Bystrčí a Kníničkami, 27. 3. 1929 (AMB, A 34)

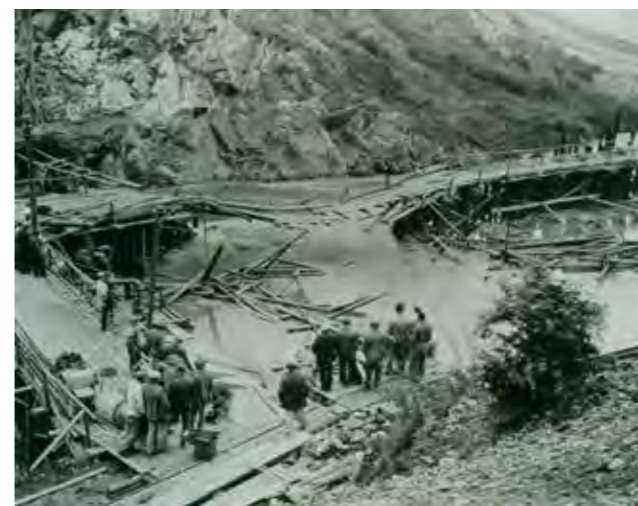
Obr. 3.9.3 Dělníci na staveništi Brněnské přehrady za povodně v létě 1937 (archiv MČ Brno–Kníničky/Zeno Čížmář)

Ani rozestavěná Brněnská přehrada nebyla ušetřena povodňových událostí. Povodně zde způsobily třikrát značné materiální škody: „V létě téhož roku (1937) přišla další povodňová vlna, nebezpečnější než ta jarní... Byla zatopena stavební jáma a došlo ke značným škodám na vlastní jímce, stavebním materiálu i již provedených pracích... O rok později se do opět zaplavené stavební jámy zřítíl i nově postavený a ještě nepoužitý věžový jeřáb.“ (ŠLEZINGR 1998; Obr. 3.9.3 a 3.9.4).

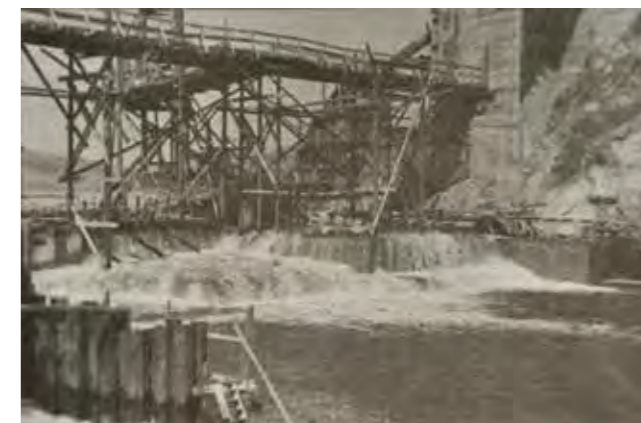
Obr. 3.9.4 Povodeň v březnu 1939 na rozestavěné hrázi Brněnské přehrady (ŠLEZINGR 1998)

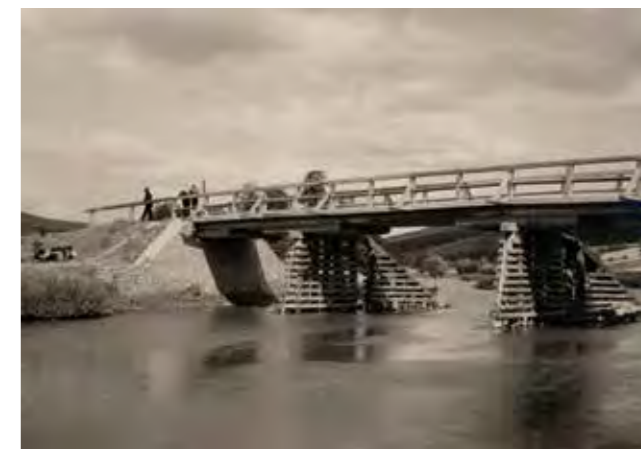
Obr. 3.9.5 Dřevěný most se dvěma pilíři přes Svatku v obci Kníničky (Ze sbírky Národního památkového ústavu v Brně)

Z geologických profilů (BAŽANT 1926) se lze dozvědět, že na dně byl převážně hrubý písek a štěrk. Na bermách a svazích byla většinou tráva, občas stromy a keře. Koryto nad obcí a zejména na pravém břehu pod obcí pozvolně přecházelo v nivu. V těchto místech se pod obcí těžil štěrk a písek. S pomocí metodiky výpočtu součinitele drsnosti (SMELÍK 2015) byly odvozeny nejpravděpodobnější hodnoty tohoto parametru (Obr. 3.9.5 a 3.9.6).

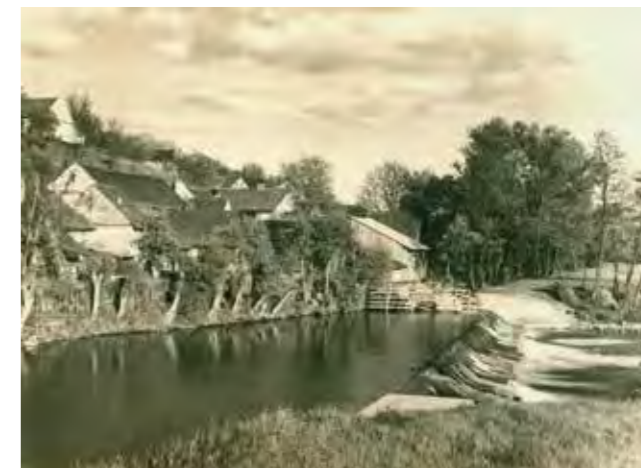
Obr. 3.9.6 Šikmý pevný jez v obci Kníničky (archiv MČ Brno-Kníničky/Zeno Čížmář)

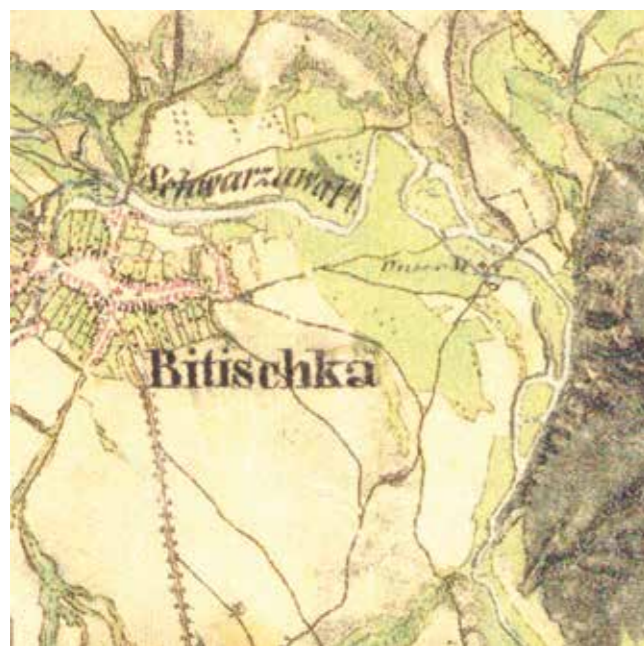
Obr. 3.10.5 Vodní tok Svatky v okolí Veverské Bítýšky na mapě z roku 1836 (© 2nd Military Survey, Austrian State Archive/Military Archive, Vienna, © Laboratoř geoinformatiky Univerzita J.E. Purkyně, © Ministerstvo životního prostředí ČR)

toků zejména v širších nivách, kde se mohla projevit činnost přirozeně meandrujícího toku, a byl zde i prostor pro budování náhonů k vodním mlýnům. Na Obr. 3.10.5 je zobrazena řeka Svatka (Schwarzawa) v okolí Veverské Bítýšky na mapě druhého rakouského vojenského mapování z roku 1836. V okolí Dolního mlýna (Unter M.) došlo mezi roky 1836 a 1876 k částečné regulaci toku pomocí napřímení – viz mapu třetího rakouského vojenského mapování (Obr. 3.10.6).

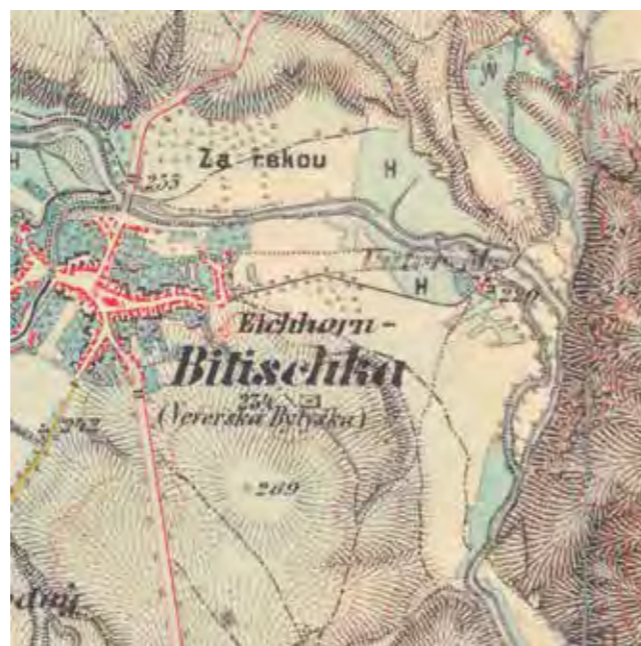
Obr. 3.10.6 Vodní tok Svatky v okolí Veverské Bítýšky na mapě z roku 1876 (© Mapová sbírka Univerzity Karlovy)

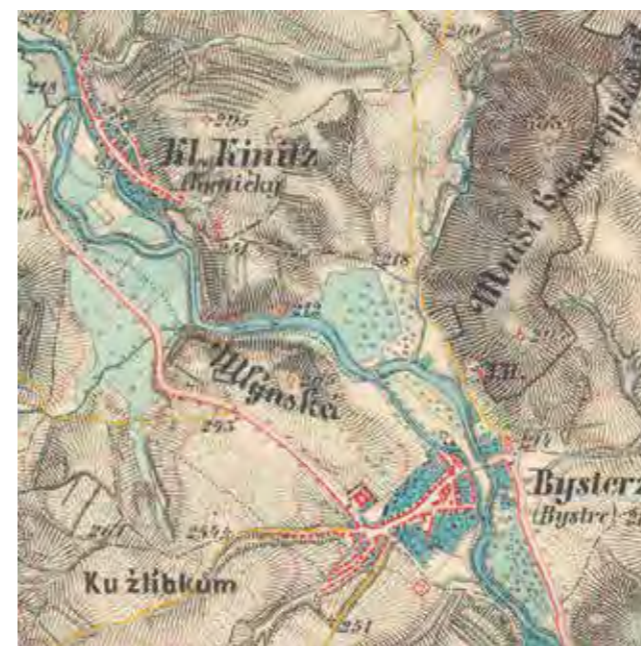
Obr. 3.10.7 Vodní tok Svatky v okolí původních Kníníček a Bystrce na mapě z roku 1876

Obr. 3.10.7 zachycuje původní obec Knínicek a obec Bystrc s mlýnskými náhony na mapě třetího rakouského vojenského mapování z roku 1876. Na vojenské topografické mapě z roku 1953 je již zakreslena Knínická údolní přehrada (dnes Brněnská přehrada), nově vzniklá obec Knínicek a Bystrc se zaniklým mlýnským náhonem (Obr. 3.10.8).

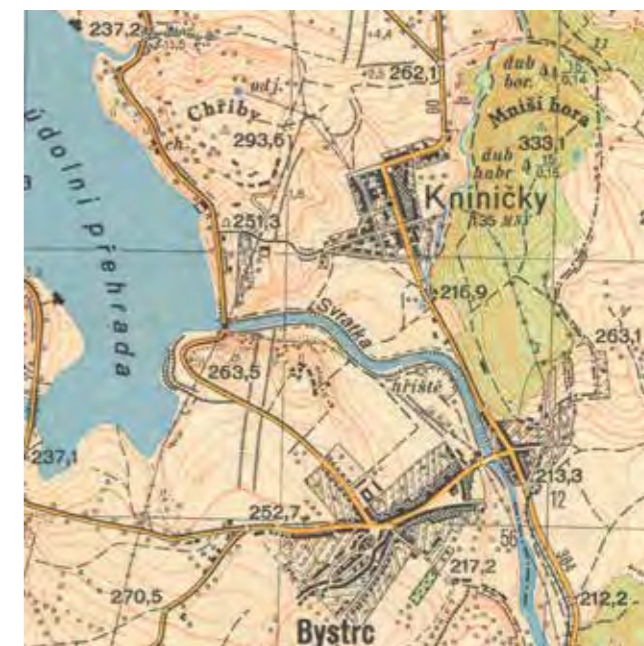
Obr. 3.10.8 Vodní tok Svatky v okolí nových Kníníček a Bystrce na mapě z roku 1953 (© Mapová sbírka Univerzity Karlovy, © Ministerstvo obrany ČR)

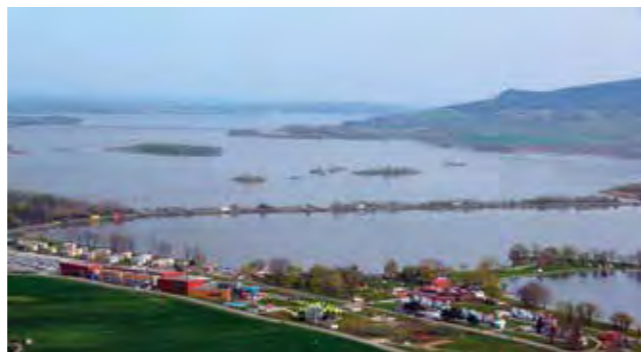
Obr. 4.1.1 Současný letecký snímek soustavy nádrží Nové Mlýny (H. Mlejnková, 2016)

Vodní dílo Nové Mlýny je tvořeno soustavou tří na sebe navazujících nádrží, ležících na jihu Moravy na řece Dyji pod Pavlovskými vrchy. Do střední nádrže ústí řeka Jihlava a Svatka. Nádrže byly postaveny v 70. až 80. letech 20. století. Hlavním oficiálním účelem stavby bylo zamezení každoročním záplavám a zvýšení intenzity zemědělské výroby vybudováním systému zavlažovacích kanálů. Výstavbu nádrží doprovázely intenzivní diskuse ekologů, vodohospodářů a politiků, zpochybňující jejich účel a význam. Pod hladinou Novomlýnských nádrží zmizelo území o ploše 32 km² a s ním historicky i přírodovědně unikátní území, zahrnující rozsáhlou oblast lužních lesů a obec Mušov. Vystěhování obyvatel Mušova a jejich začlenění do obce Pasohlávky neproběhlo zcela bez emocí, s odstupem času je zlé zapomenuto a obyvatelé žijí novým životem.

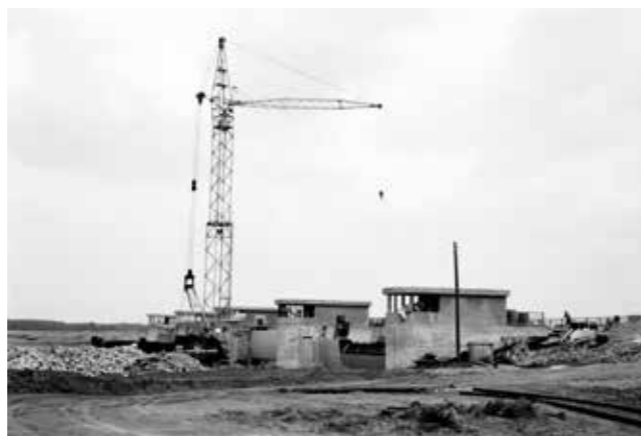
Obr. 4.1.2 Stavba hráze horní nádrže vodního díla Nové Mlýny – pohled na segmentový uzávěr s nasazenou klapkou (Regionální muzeum v Mikulově)

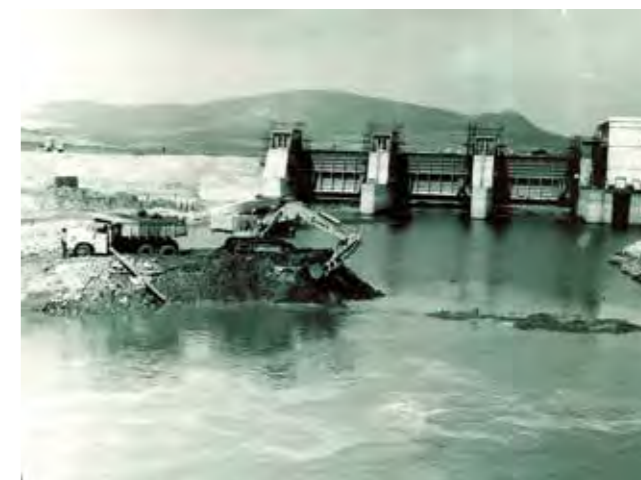
Obr. 4.1.4 Stavba dolní novomlýnské nádrže, 1987 (Povodí Moravy, s.p.)

- tok Dyje, říční km 46,0
- celková zatopená plocha: 1 668 ha
- celkový objem nádrže: 83 961 000 m³
- objem prostoru stálého nadržení: 23 685 000 m³
- délka hráze v koruně: 4 658,0 m
- typ hráze: zemní sypaná se středním těsnícím jádrem
- výška hráze: 9,8 m
- kóta koruny hráze: 173,5 m n. m.
- elektrárna: vertikální Kaplanova turbína o výkonu 2,3 + 0,2 MW
