Zatopené kulturní a přírodní dědictví jižní Moravy

Hana Mlejnková a kolektiv

Vydal Výzkumný ústav vodohospodářský T. G. Masaryka, veřejná výzkumná instituce
Praha, Brno 2016

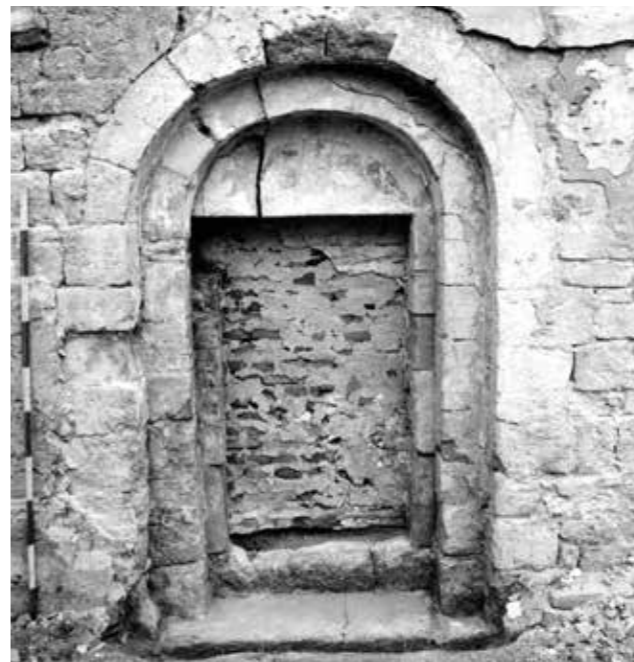
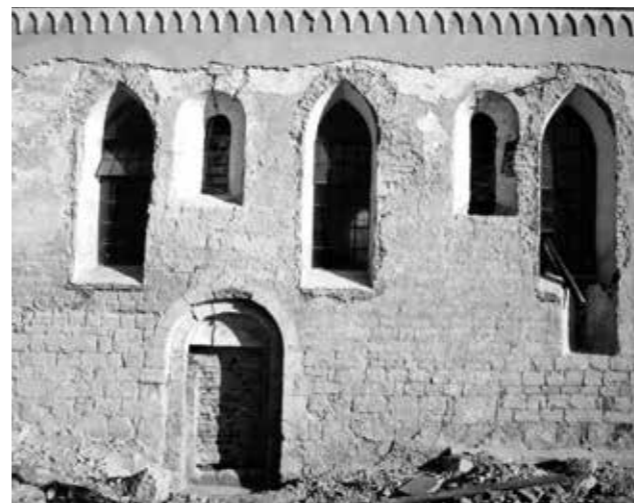
Obr. 4.2.3 Mušov, kostel sv. Leonarda. 1 – původní vstup do románského kostela z jižní strany, 2 – jižní strana kostela po odstranění novodobé omítky. Patrna jsou dvě románská okna a portál (Regionální muzeum v Mikulově)

ský, ale později goticky přestavěný, o jehož podobě máme představu díky archeologickému a stavebně historickému výzkumu (Obr. 4.2.1–4.2.3). Uvnitř kostela bylo objeveno několik hrobů patřících rodině šlechtických zakladatelů i mušovských farářů (Obr. 4.2.4).

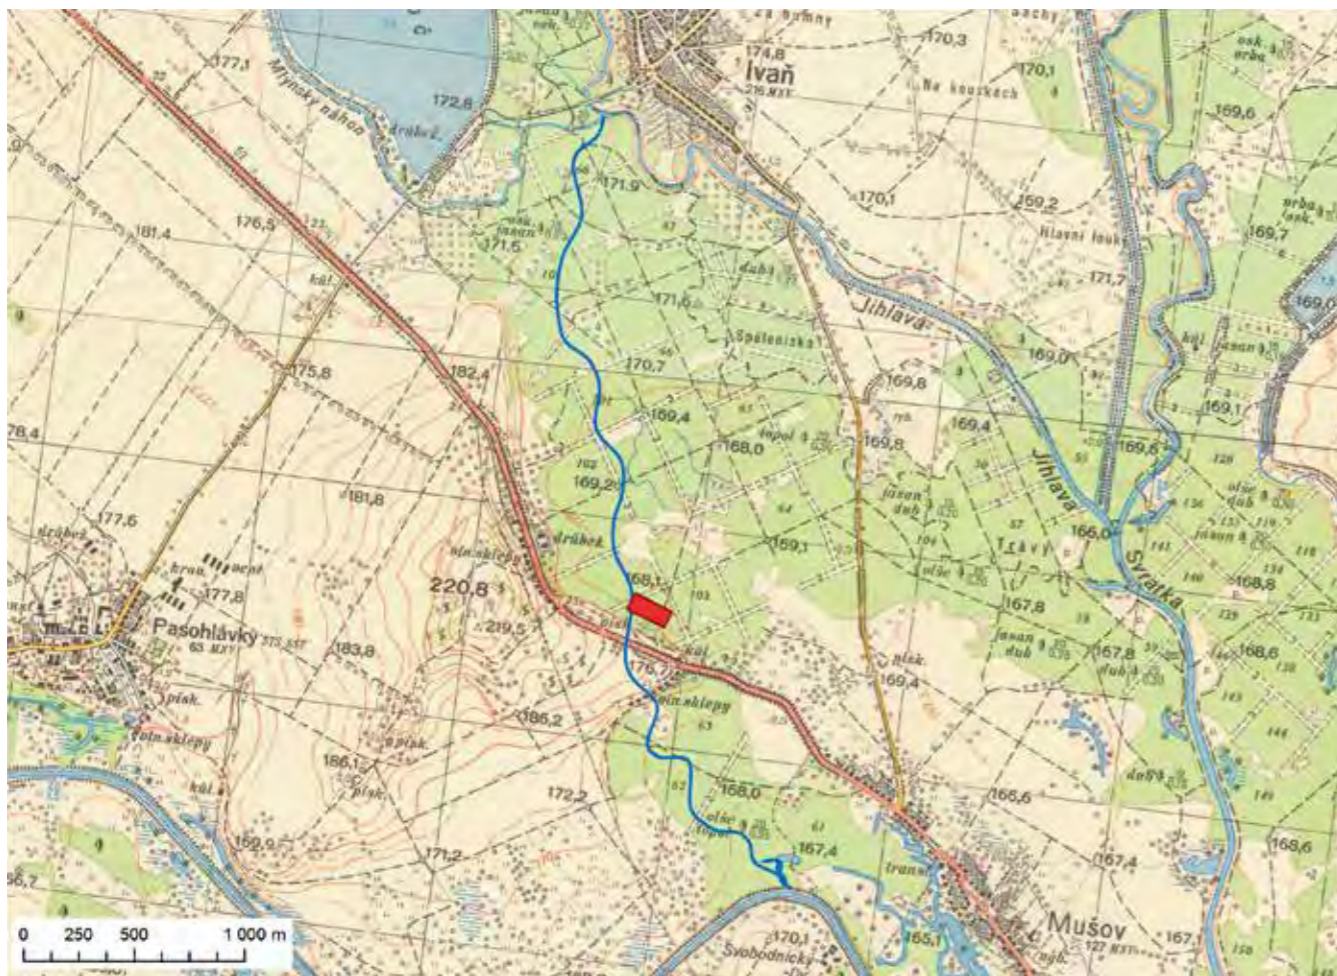
Obr. 4.3.2 Pravděpodobná lokalizace římského přístavu na vojenské topografické mapě (1:25000, 1954–1955) s vyznačením zaniklého ramene řeky Jihlavy dle Ungera (2014)

ní jednoduchého říčního přístavu došlo již v roce 6. n. l. v rámci vojenské akce vedené Tiberiem Claudiem Neronem proti germánskému královi Marobudovi (MOUCHOVÁ 2013, 148–150) – pravděpodobně v prostoru předpokládaného (dnes již neexistujícího) meandru řeky Jihlavy (UNGER 2015, 33; Obr. 4.3.2) nedaleko od lokality Mušov-Neurissen (KOMORÓCZY 2010, 20). Podle nejnovějších zjištění provedených v nedávné době Komoróczy (2006, 2008) je však zřejmé, že jak na Mušově-Hradisku, tak i na přilehlé integrálně související trati Neurissen byly přítomny římské jednotky (nejspíše X. legie Gemina) se základnou ve Vindoboně (VISY 2003, 53) pouze v období vlády římského císaře Marca Aurelia v souvislosti s tzv. markomanskými válkami – též asi jen přerušovaně (KOMORÓCZY 2008, 424) – a to v časovém rozmezí 172–180 n. l. (v rámci tzv. římské protiofenzivy).

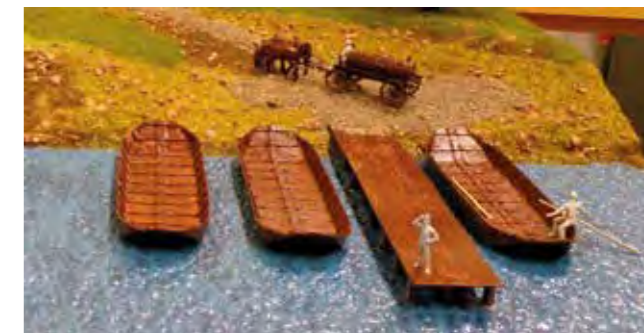
Obr. 4.3.3 Říční prámy s plochým dnem a velmi nízkým ponorem používané římskými legiemi k plavbě na méněvodných řekách (P. Sedláček)

2014, 24–25). Podle dochované Pliniovovy zprávy bylo dokonce pro Římany splavných celkem 30 přítoků Dunaje (LÖFFL 2010, 407). Z uvedeného důvodu a na základě podrobné analýzy římské říční plavby provedené na německé řece Lippe E. BREMEREM (2001) lze předpokládat, že na řece Moravě a Dyji byly využity tzv. říční prámy s plochým dnem a velmi nízkým ponorem (do 40 cm; Obr. 4.3.3). Poměrně časté využití tohoto typu plavidla na sever od Alp předpokládá rovněž jak Campbell (2012), tak Löffl (2010).

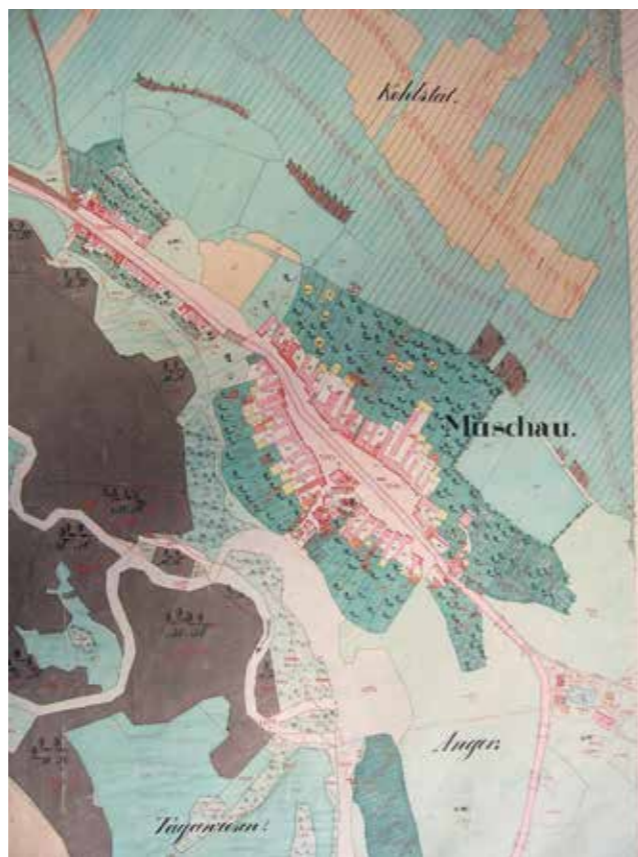
Obr. 4.4.2 Indikační skica Stabilního katastru obce Mušov (Moravský zemský archiv v Brně)

Spolehlivé údaje o Mušově jsou ve vceňovacím operátu Stabilního katastru z první poloviny 40. let 19. století (Obr 4.4.2).

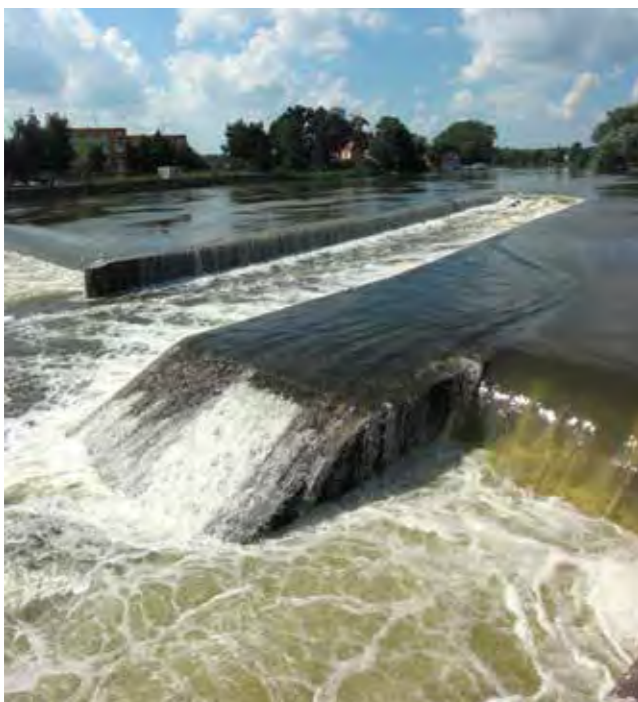
Obr. 4.6.9 Za povodňových průtoků mizí rybí přechod v Břec-lavi pod vodní hladinou (D. Veselý, 2015)

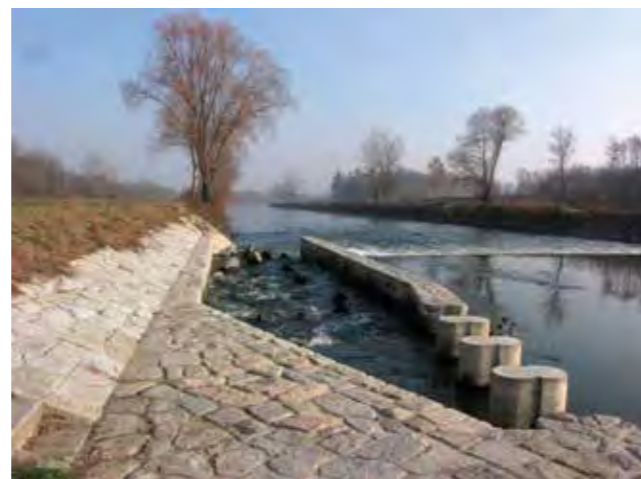
Obr. 4.6.10 Rybí přechod přes Jamborův práh v Lednici dokončil migrační zprostupnění řeky Dyje po Nové Mlýny (D. Veselý, 2012)

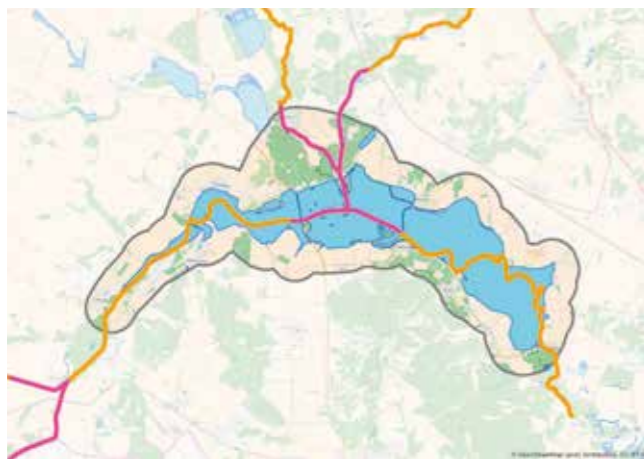
Obr. 4.7.1 Příslušnost hodnocených úseků řek Dyje, Svratky a Jihlavy ke geomorfologickým typům toků (podle klasifikace zpracované pro krajinnotvorné programy MŽP)

Tři řeky, stékající se pod Pálavou, tedy Dyje a Svratka s Jihlavou patří k řekám meandrujícím, z hlediska geomorfologického členění toků (podle klasifikace zpracované pro krajinnotvorné programy MŽP, viz <http://www-1.sysnet.cz>), se jednalo o typy toků volně meandrující ve zřetelně nebo nezřetelně ohraničené nivě, kterou typicky často zaplavují (Obr. 4.7.1). Vývoj meandrující řeky dává vzniknout ra-

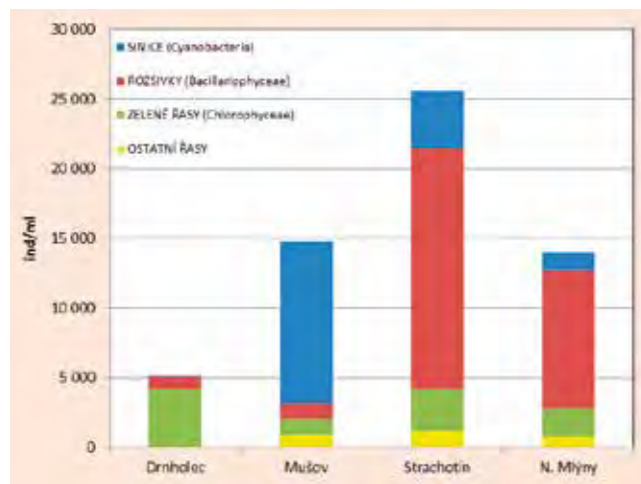
Obr. 4.9.1 Změny zastoupení řas a sinic ve vodě (fytoplanktonu) v soustavě Novomlýnských nádrží v době letního vegetačního maxima v roce 1992 (na přítoku – Drnholec a na přelivech tří nádrží: horní – Mušov, střední – Strachotín a dolní – Nové Mlýny)

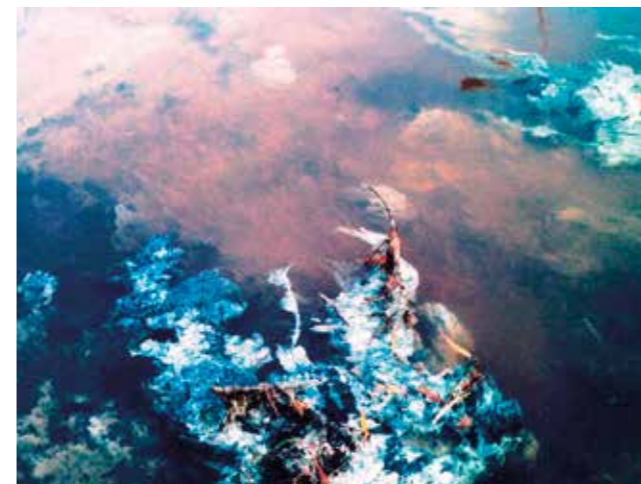
Obr.4.9.3 Bakteriální nárosty v říčním korytě řeky Dyje pod ústím Pulkavy v roce 1982 (Z. Žáková)

Ve vodě i na dně převládly indikátory silného organického znečištění – vláknité bakterie *Sphaerotilus natans*, které byly dominantní v období cukrovarnické kampaně i v dalších letech. Mohutné nárosty bakterií, vyskytující se v říčním korytě řeky Dyje v Hevlíně dosáhly postupně několikacentimetrové mocnosti. V květnu 1982 bylo zjištěno na ploše 1 m² dna a kamenitých břehů přibližně 25 kg vláknitých bakterií (Obr. 4.9.3). Postupně se zvyšovalo množství unášených chomáčů vláknitých bakterií, odpoutaných ode dna spolu s vláknitými sinicemi, které chomáče

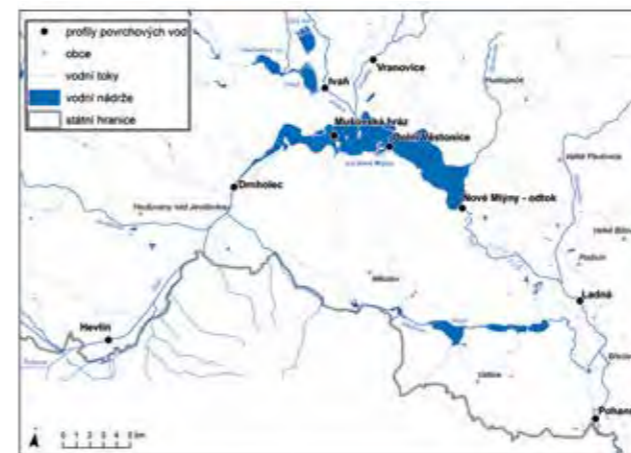
Obr. 4.10.1 Mapa umístění odběrových profilů sledovaných pro posouzení vlivu VD NM

Sledování jakosti povrchových vod v povodí vodního díla Nové Mlýny, tj. na monitorovacích profilech řek Dyje, Jihlavy a Svratky, bylo prováděno již dlouho před výstavbou vodního díla. V této lokalitě je na rozdíl od nádrží Vranov a Brno možné porovnat stav toku před a po výstavbě nádrží. Vzhledem k megalomanskému projektu stavby, který trval cca 14 let, bylo sledování vývoje jakosti vody komplikované. Postupné napouštění jednotlivých nádrží a pomalé ustalování rovnováhy na nově zaplaveném území bylo doprovázeno prvotním zhoršením jakosti vody, běžným u každé nově napuštěné nádrže. Posouzení změn jakosti přitékající a odtékající vody je ztíženo existencí tří přítoků různé kvality. Na Obr. 4.10.1 je znázorněna lokalizace monitorovacích profilů. První údaje o jakosti vody se i v této oblasti začaly

získávat v 60. letech 20. století. Odběrové profily, které byly použity pro hodnocení změny jakosti v Dyji nad a pod nádržemi, jsou Dyje v Drnholci na silničním mostě Drnholec – Novosedly a pod hrází dolní nádrže je to profil Nové Mlýny – odtok, který je umístěn cca 50 m nad silničním mostem Nové Mlýny – Milotice.

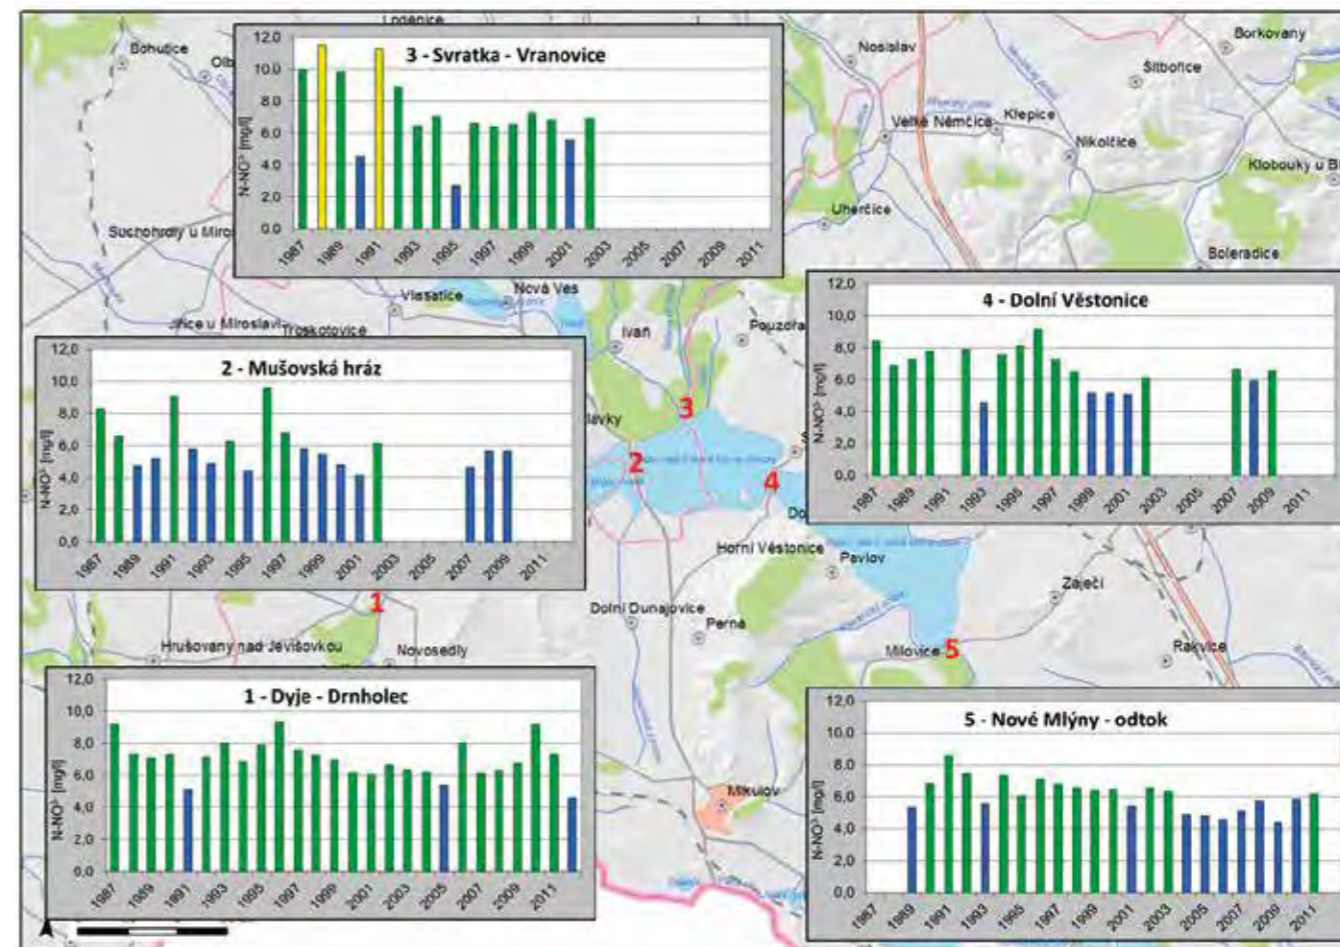
Obr. 4.10.7 Dlouhodobý vývoj obsahu dusičnanů na přítocích a odtoku z VD NM (1987–2010)

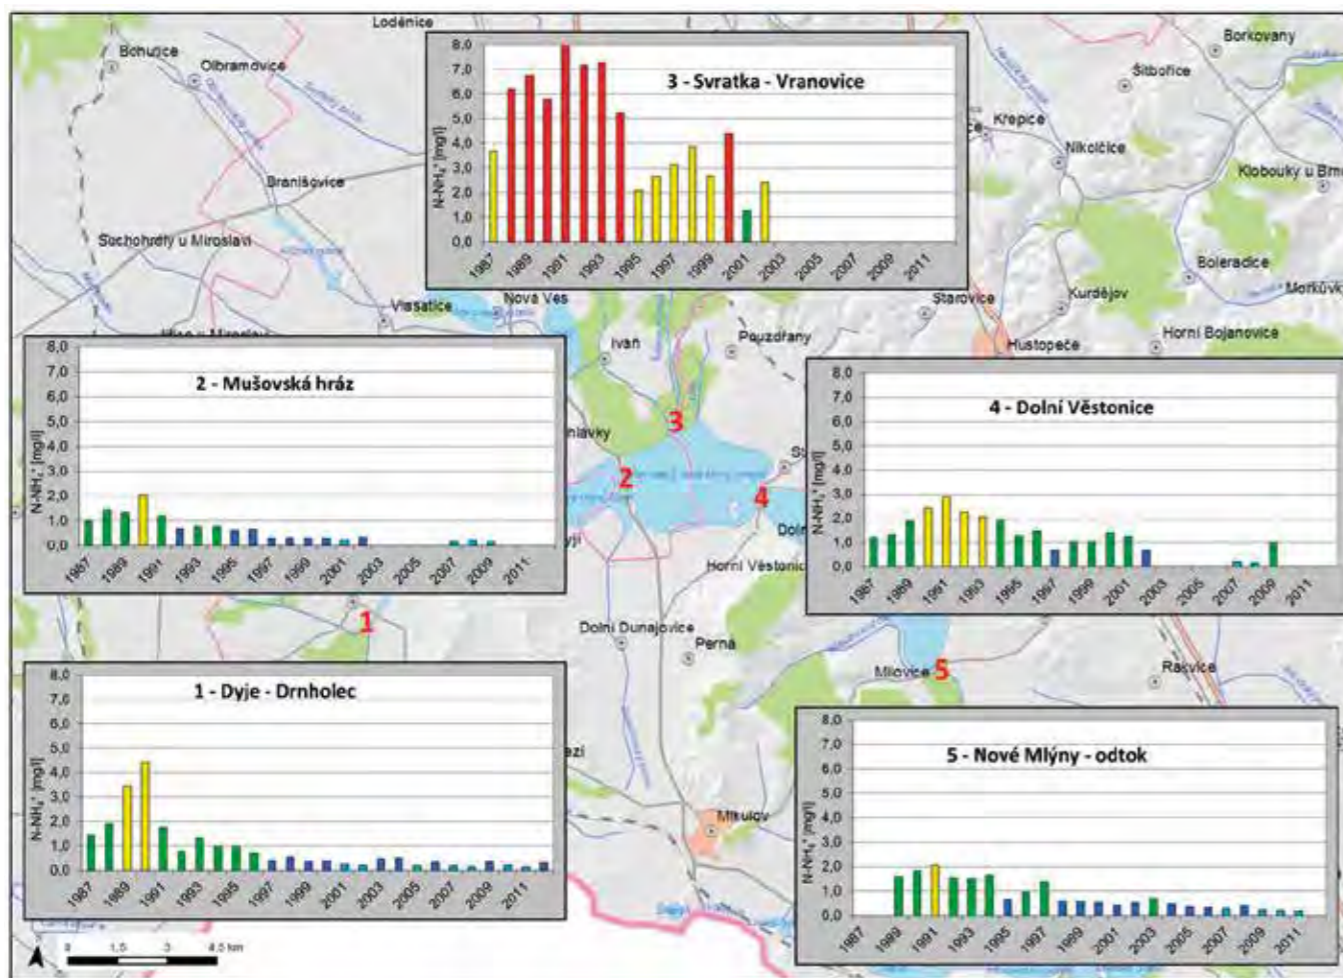
Obr. 4.10.8 Dlouhodobý vývoj fekálního znečištění (N-NH_4^+) na přítocích a odtoku z VD NM (1987–2010)

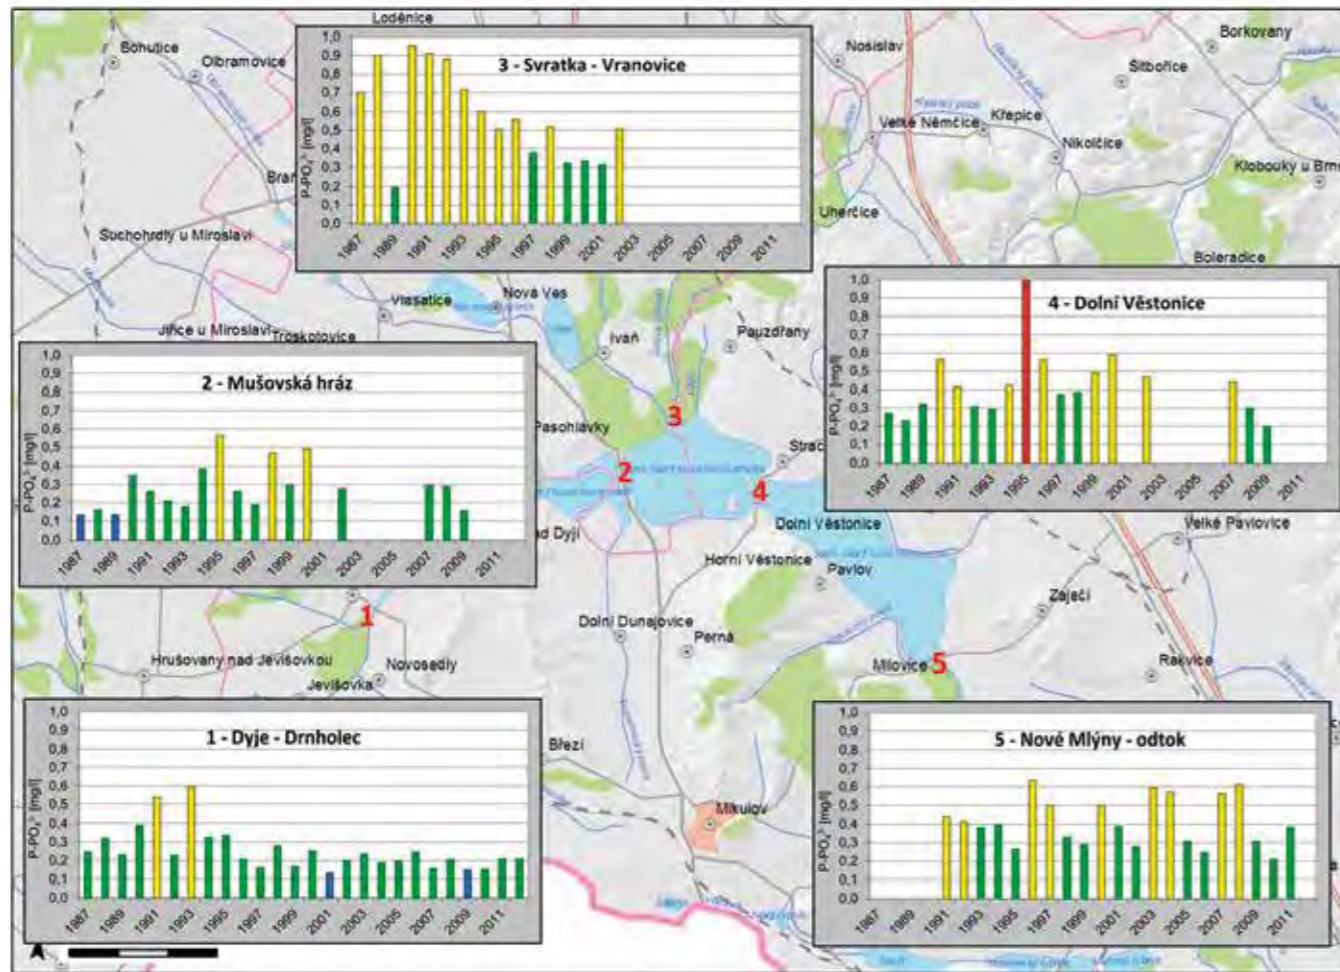
Obr. 4.10.10 Dlouhodobý vývoj znečištění fosforem ($P-PO_4^{3-}$) na přítocích a odtoku z VD NM (1987–2010)

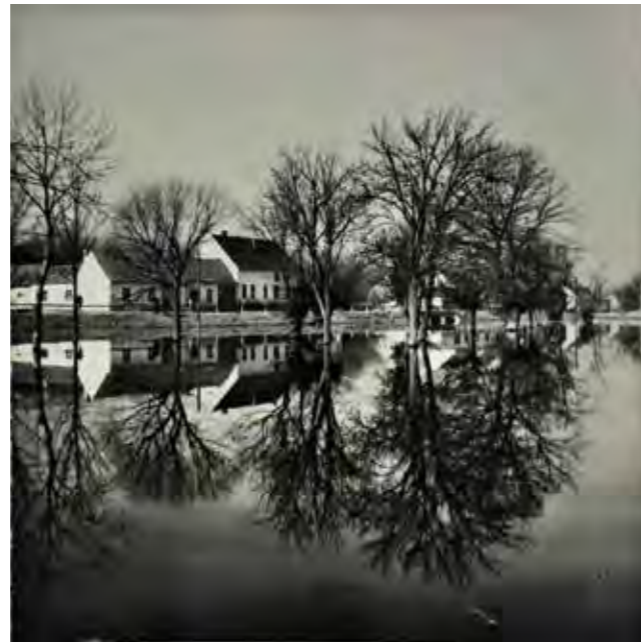
Obr. 4.12.4 Domy byly vyvýšeny nad okolní terén (Regionální muzeum v Mikulově)

byly nadělaný na loukách svodnice, stavidla a promyšlený kanály do Dyje, takže když přišla velká voda, fungovalo to. Mušovské baráky už byly postavené tak, že i když byl dvůr pod vodou, v místnosti neměl vodu nikdo... Děti se těšily, až voda přijde. Do školy se pak jezdilo na loďkách, ryby se chytaly z okna, záplavy byly pro děti spíše zábavou než živelní pohromou. Když se staré protipovodňové systémy přestaly udržovat, voda neměla kam odtékat a zůstávala dlouho stát na loukách, které se tak stávaly nevyužitelnými. V létě se navíc šířila hejna komárů, jež zneprůjemňovala život lidem v okolí. Teprve tehdy se záplavy staly problémem.“ (www.pametnaroda.cz; Obr. 4.12.5 a 4.12.6).

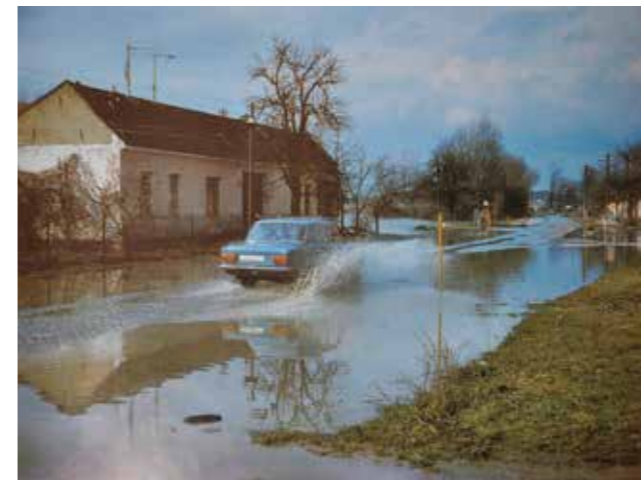
Obr. 4.12.5 Zaplavený Mušov v roce 1974 (SOKA Břeclav se sídlem v Mikulově, V. Hortvík)

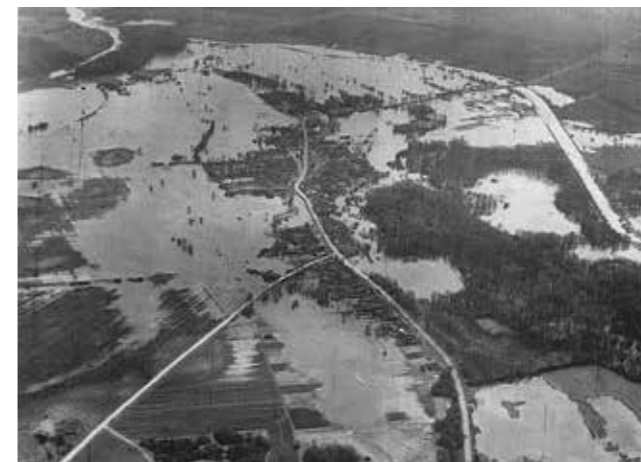
Obr. 4.12.6 Letecký snímek povodní ze severozápadního směru (Povodí Moravy, s.p.)

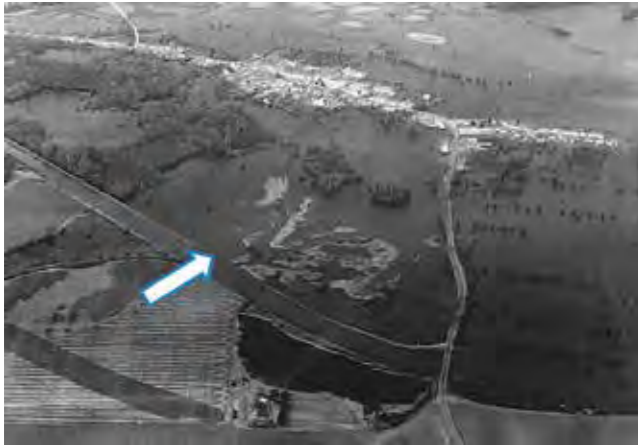
Obr. 4.12.7 Letecký snímek povodní v Mušově. Šipka ukazuje místo nátoku vody do inundace (Povodí Moravy, s.p.)

záplav docházelo nejdříve k nátoku vody do Mušova přes levou ochrannou hráz (Obr. 4.12.7).

Koryto těsně před mostem bylo podle fotografií tvořeno složeným profilem. Most přes Dyji byl třípolový. Hloubka vody pod mostem (3,8 m) byla stanovena na základě kom-

binace několika podkladů, neboť rozměry z výkresové dokumentace neodpovídaly skutečnosti zachycené na fotografiích. Vodu vzdouvaly dva pilíře a při vyšších průtocích také mostovka. Dalšími vodohospodářskými objekty, které ovlivňovaly odtokové poměry v blízkosti Mušova, byly čtyři propustky v násypu mezi silničním mostem a obcí. Propustky převáděly vodu ze slepých ramen zpět do řeky.

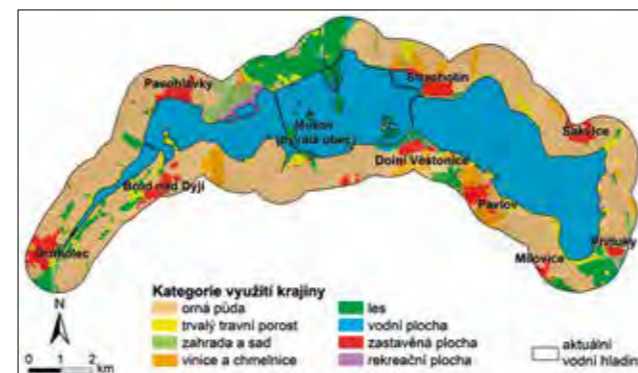
Obr. 4.14.2 Využití krajiny u vodního díla Nové Mlýny a jeho zázemí v roce 2010

V okolí vodního díla Nové Mlýny byl vždy vysoký podíl ploch orné půdy (Tab. 4.14.1 a Obr. 4.14.1). Budováním vodního díla tento podíl poklesl, protože došlo k zaplavení části ploch orné půdy (Obr. 4.14.2). Nejvýraznější změny byly evidovány u kategorie trvalý travní porost (Tab. 4.14.1). Zatímco v roce 1841 tvořily trvalé travní porosty 33,9 % území, v letech 1954-1955 už jen 24,6 %. Tento pokles souvisel s intenzifikací zemědělství a obecně s nástupem agrární revoluce (HAVLÍČEK a kol. 2012). Budováním vodního díla Nové Mlýny zaniklo přibližně 1 800 ha trvalých travních

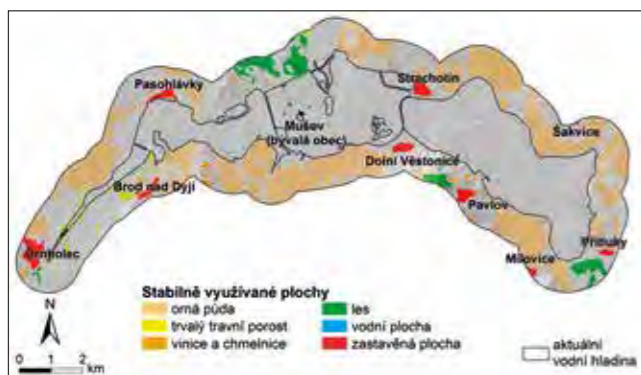
Obr. 4.14.4 Stabilně využívané plochy u vodního díla Nové Mlýny a jeho zázemí

v okolí Křivého jezera u obce Nové Mlýny, v okolí soutoku Svatky a Jihlavy nedaleko Pasohlávek a lesy na svahu Pavlovských vrchů mezi Pavlovem a Dolními Věstonicemi (Obr. 4.14.4). Stabilně využívané zastavěné plochy jsou reprezentovány starými jádry obcí a jejich výměra činila 151 ha. Stabilně využívané trvalé travní porosty zabíraly pouze 63 ha, byly zachovány jen jejich ojedinělé fragmenty v nivě a na terasách řeky Dyje v okolí Brodu nad Dyjí a Drnholce, případně v okolí zbytků lužních lesů u Křivého jezera a u soutoku Svatky a Jihlavy (Obr. 4.14.4). Mezi stabilně využívané plochy v tomto regionu patřily i vinice (29 ha) s výskytem v těsném zázemí obcí Pavlov, Dolní Věstonice a Rakvice v oblasti tradičních vinařských tratí. Stabilně využívané vodní plochy (12 ha) odpovídají původnímu korytu Dyje, které bylo identické v mapováních před zatopením území.

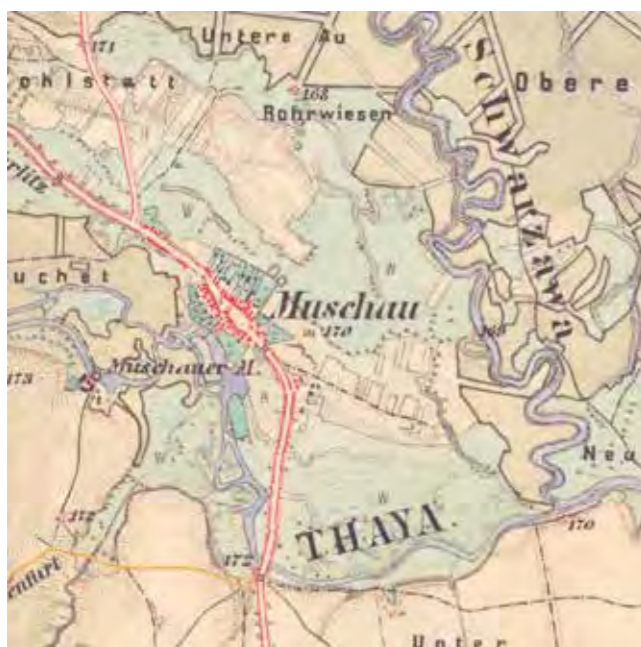
Obr. 4.14.5 Soutok Dyje a Svatky u Mušova na mapě z roku 1876 (© Mapová sbírka Univerzity Karlovy)

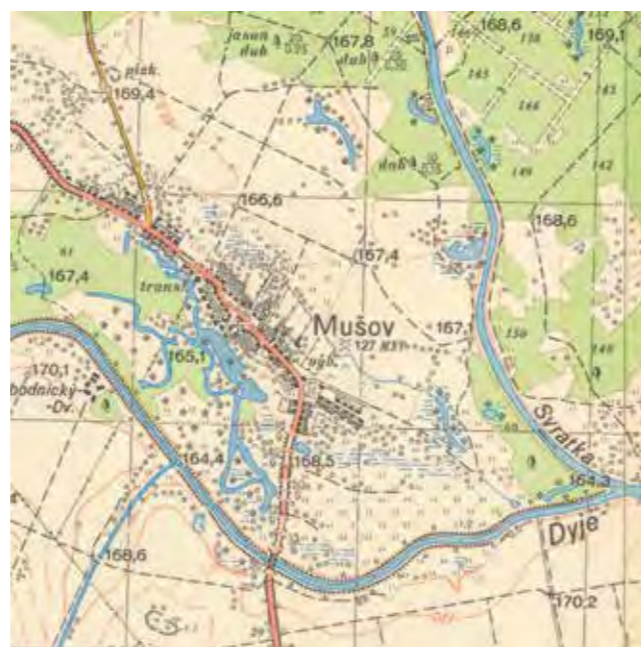
Obr. 4.14.6 Soutok Dyje a Svatky u Mušova na mapě z roku 1954 (© Ministerstvo obrany ČR)

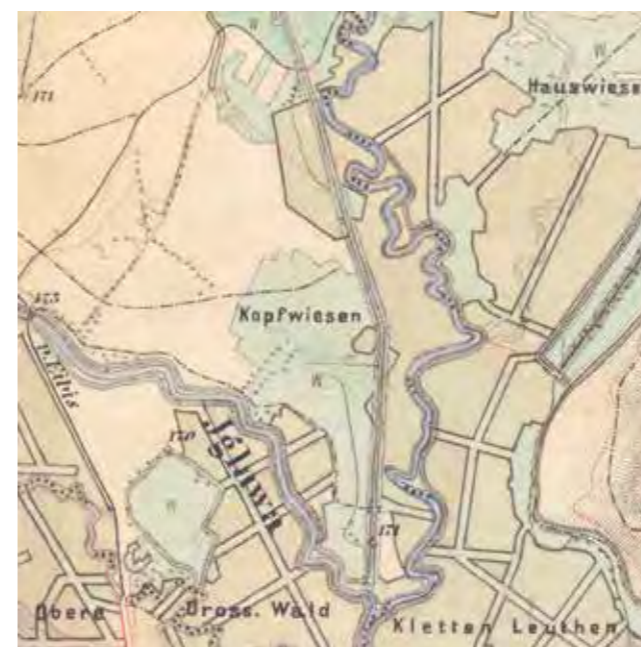
Obr. 4.14.7 Soutok Svatky a Jihlavy na mapě z roku 1876 (© Mapová sbírka Univerzity Karlovy)
